SPOLETO BASILICA DI SANT'EUFEMIA

QUADERNI DEL CANTIERE

RESTAURO DELLE COPERTURE
E SUPERFICI LAPIDEE

BASILICA DI SANT'EUFEMIA -Lavori di
restauro delle coperture e restauro superfici
lapidee facciate

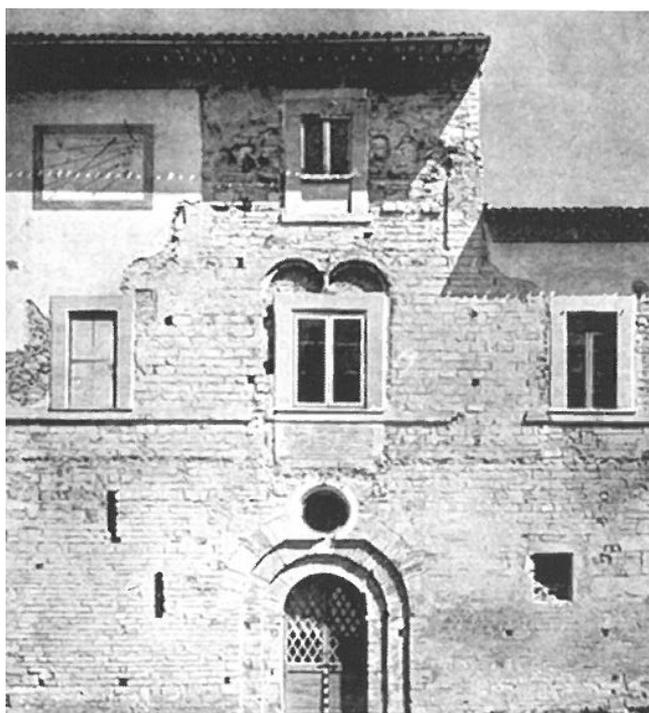
la chiesa prima dei restauri

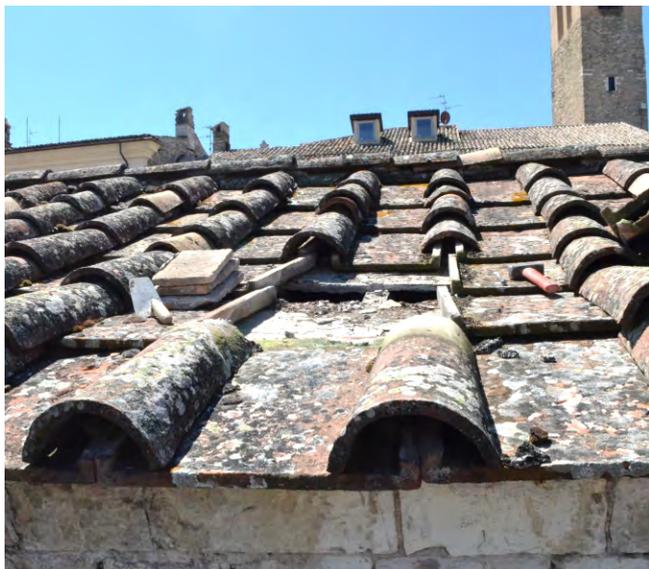
il degrado delle coperture

L'edificio si presentava in avanzato stato di degrado soprattutto per le innumerevoli infiltrazioni in vari punti del coperto.

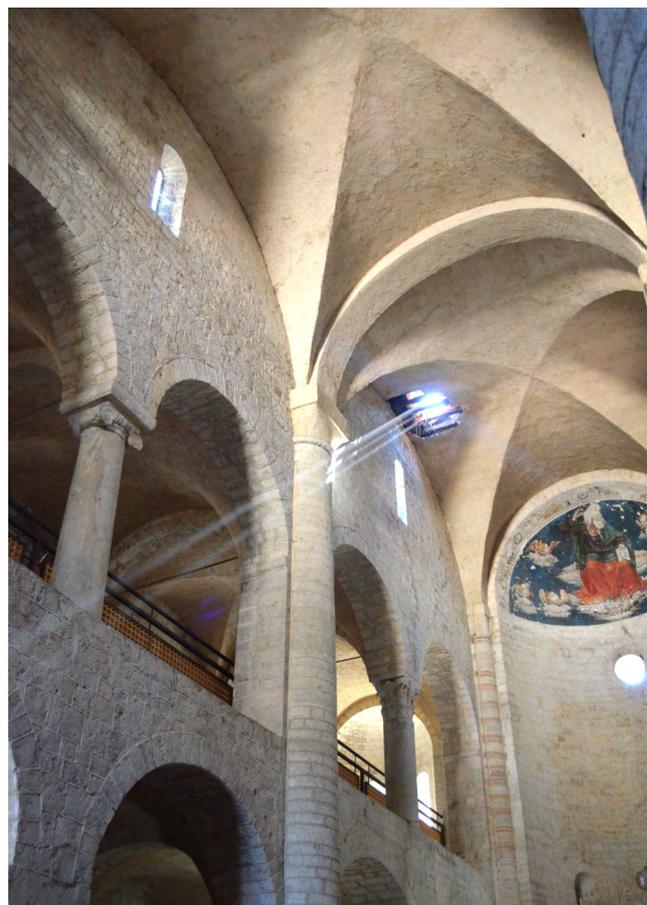
Le strutture voltate in camorcanna della navata centrale erano degradate in più punti e il loro sistema costruttivo non poteva essere indagato in fase progettuale per l'inaccessibilità dei sottotetti.

il sistema voltato prima dell'intervento è visibile il foro dovuto al collasso della piccola orditura

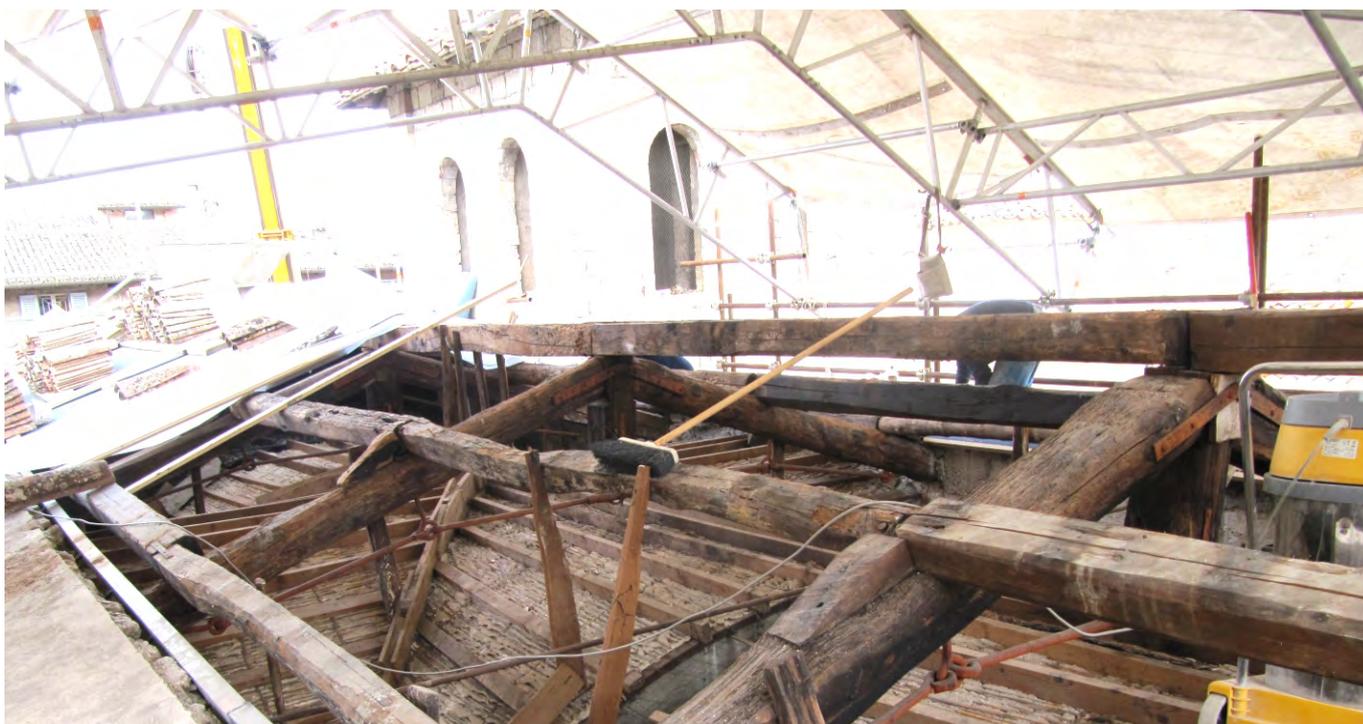
l'ossatura principale della copertura con le capriate composte acciaio/legno e l'estradosso della volta in camorcanna
 copertura provvisoria per evitare infiltrazioni di acqua durante i lavori e garantire continuità operativa al cantiere.

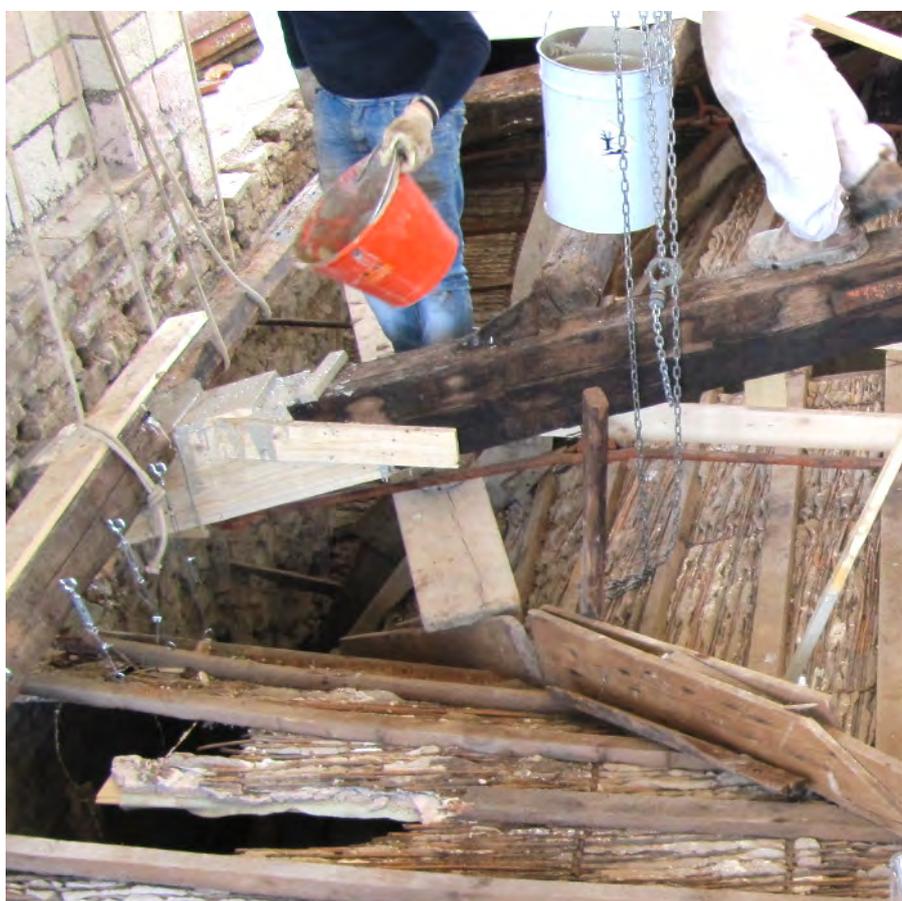
la protesi in betoncinoepossidico per ricostruire la continuità strutturale della capriata

il manto della chiesa è in embrici (tegola piana) e coppi senza canali in gronda, lo stato di conservazione del manto presentava rotture diffuse. la struttura era costituita da capriate ed arcarecci piccola orditura e pianellato in laterizio, la fattura dei laterizi è recente databile intorno agli anni 40/50. lo stato di conservazione della piccola orditura era completamente fatiscente, la metà degli arcarecci erano degradati, le infiltrazioni di acque meteoriche erano particolarmente diffuse, le capriate erano pesantemente degradate in corrispondenza del campanile

5) consolidamento delle capriate con la tecnica del betoncino epossidico

La tecnica consiste nel rimuovere la parte ammalorata del legno con utensili meccanici privi di qualsiasi lubrificazione, inserire barre sulla parte sana del legno inghisandole con resina epossidica, particolare attenzione viene posta alla pulizia dei fori mediante soffiatura per garantire la perfetta solidarizzazione al sistema resina-legno.

Si realizza la cassaforma a perdere in legno dopo la posa delle armature, il confinamento avviene anche all'interno delle murature al fine di limitare al minimo la quantità di betoncino epossidico necessario.

L'impasto del betoncino è costituito da aggregati silicei con la seguente curva granulometrica: 0,1-1,2 mm, 2-3- mm sferoidale e 3-6 mm frantumato in proporzioni

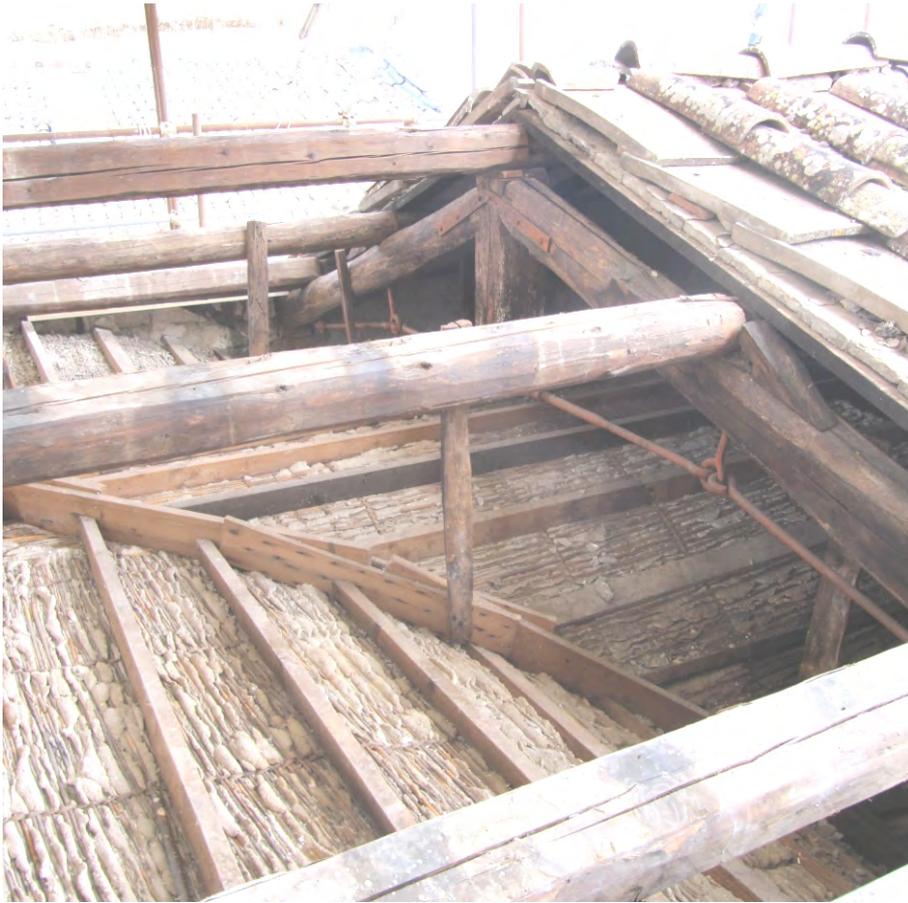
le centine aspirate e pulite

6) Accurata spazzolatura degli elementi lignei con aspirazione delle volte in camorcanna e trattamento antitarlo su tutte le superfici.

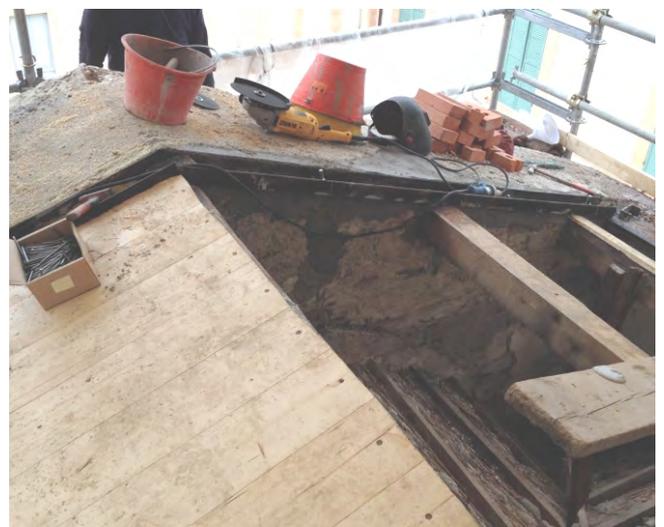
montaggio del tavolato in legno

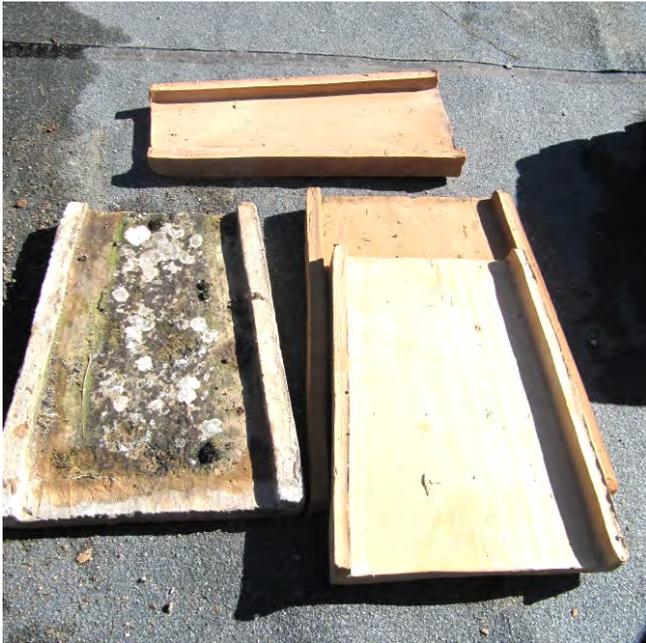
Il manto era costituito da tegole piane fatte a mano di una cromia giallo rosata, i laterizi presentavano degradi dovuti alla scarsa qualità delle argille ed una scarsa cottura.

campionatura della tegola per individuare il giusto impasto

14) Rimontaggio del manto in tegole e coppi è stato realizzato riutilizzando il materiale presente e reintegrando il materiale mancante, dopo una serie di campionature, con i laterizi di Castel Viscardo compatibile per argille e forma ai laterizi presenti in cantiere

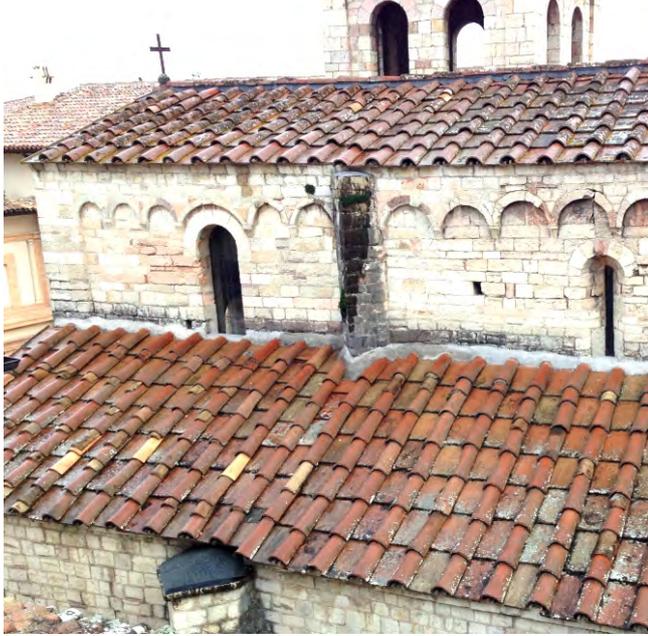
Le superfici lapidee presentavano un degrado dovuto alla presenza di vegetazioni infestanti, particellato atmosferico particolarmente adesivo, croste nere e degradi della matrice lapidea.

facciata della navata centrale prima dell'intervento

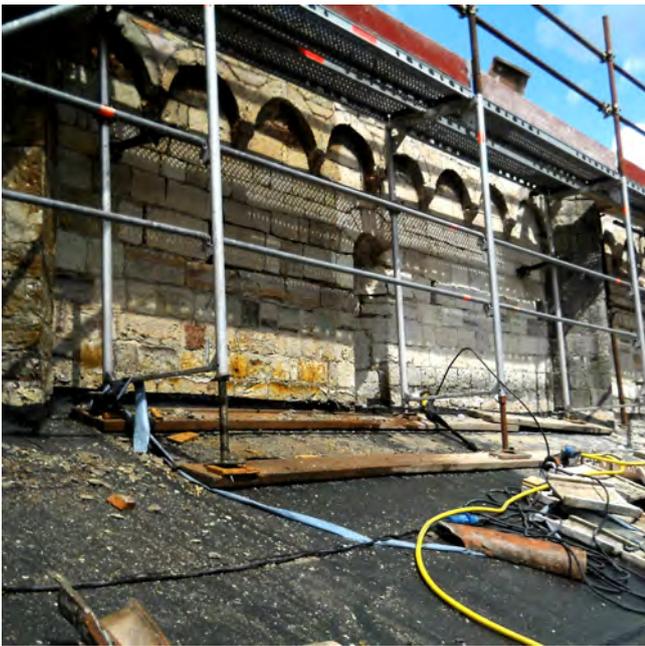
dopo l'applicazione del biocida

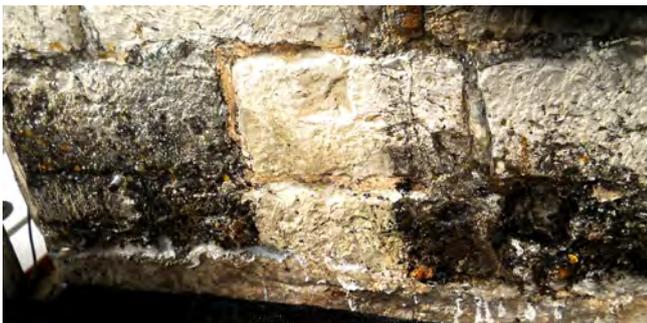
test di pulitura

La fase di pulitura è stata preceduta da una estesa campagna di saggi in modo da testare/calibrare le metodologie più idonee ed i tempi di applicazione. La pulitura ad acqua realizzata con nebulizzatori manuali è stata effettuata su tutta la superficie, presenza di concrezioni particolarmente tenaci è stata accompagnata con l'uso di bisturi e spazzolini con setole in nylon morbide.

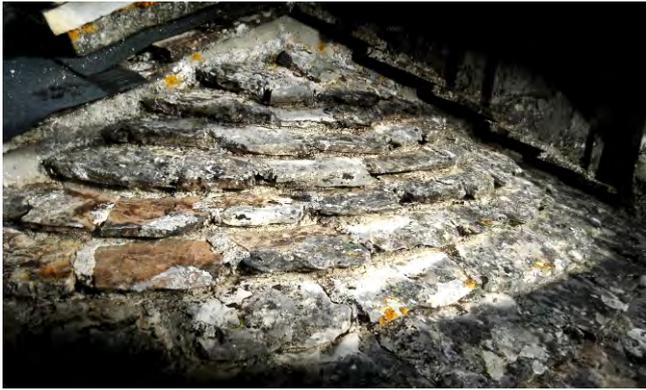
copertura abside prima dell'intervento sono ben visibili le spesse patine biologiche

di ammonio in concentrazione variabile dal 15 al 5%, il prodotto è stato fatto agire 24 h e successivamente risciacquato mediante nebulizzazione. Durante il risciacquo l'uso combinato di bisturi e spazzolini di nylon morbidi ha permesso rimuovere tutto l'attacco biologico, l'operazione è stata ripetuta per tre cicli diminuendo gradatamente la concentrazione del prodotto.

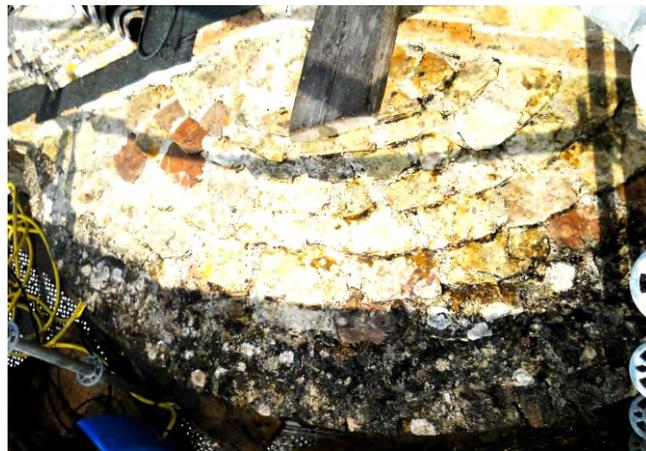
dopo il primo ciclo di applicazione di biocida

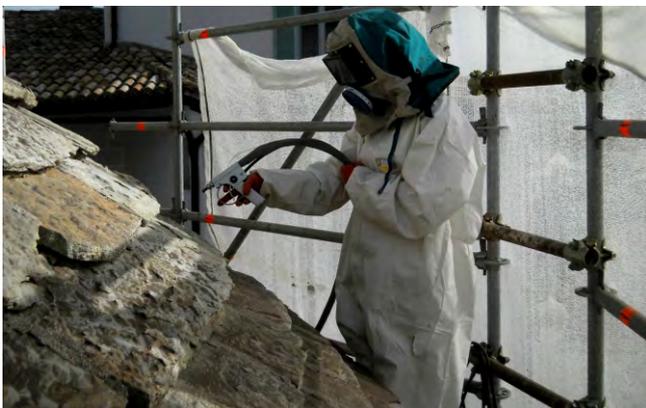
rifinitura a microsabbatrice

La micro sabbatrice è stata utilizzata con due tipi di inerti ossido di alluminio e carbonato di calcio, particolare attenzione è stata rivolta alle pressioni di esercizio, per evitare che l'effetto abrasivo interessasse la matrice lapidea. La pressione della macchina è stata tenuta all'interno della forbice 0,5 atm 1,5 atm, l'aria è stata essiccata con due deumidificatori uno vicino al compressore e l'altro al piano di lavoro, l'altra componente fondamentale per il raggiungimento del risultato è stata la manualità/sensibilità dell'operatore.

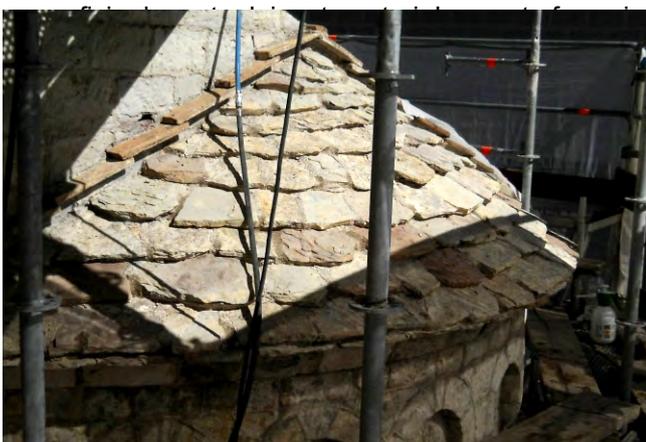
intervento completato comprensivo di stuccatura

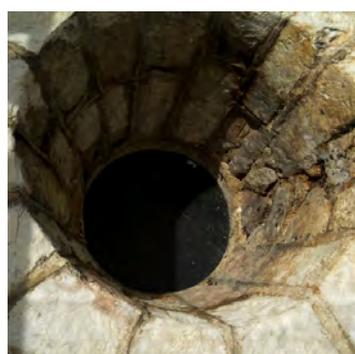
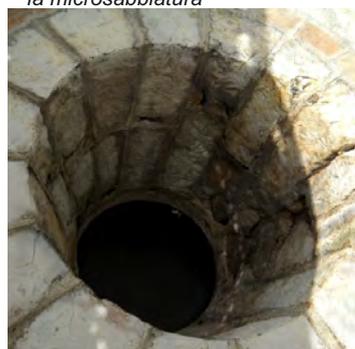
finestra circolare prima e dopo la microsabbatura

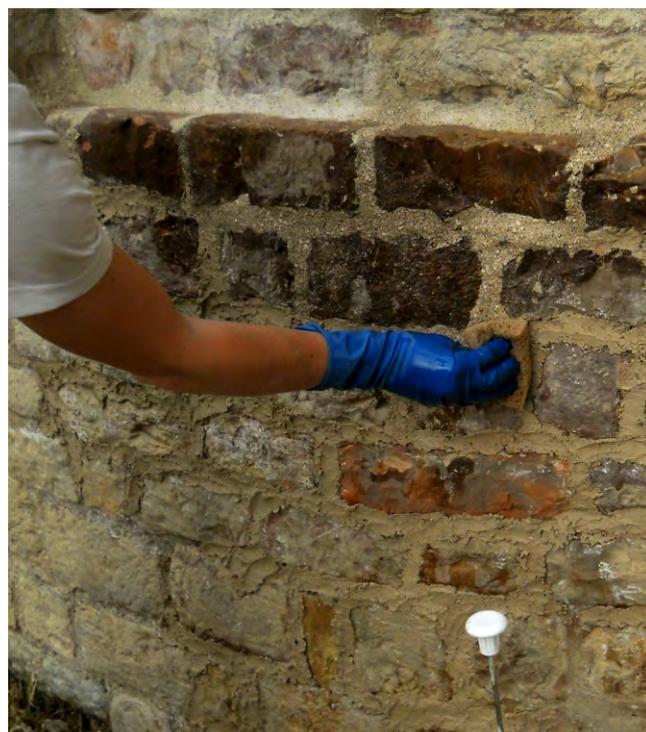
fasi di stuccatura dei giunti con finitura a spugna

In alcune zone le stuccature erano cementizie e quindi si è provveduto alla loro rimozione, le nuove stuccature sono state così applicate:

a) stuccatura profonda

con malta costituita da inerti con una curva granulometrica alta

b) stuccatura di finitura

applicata a spatola e spugnata in moda da "strizzare" l'impasto e rendere la malta favorire il deflusso delle acque meteoriche.

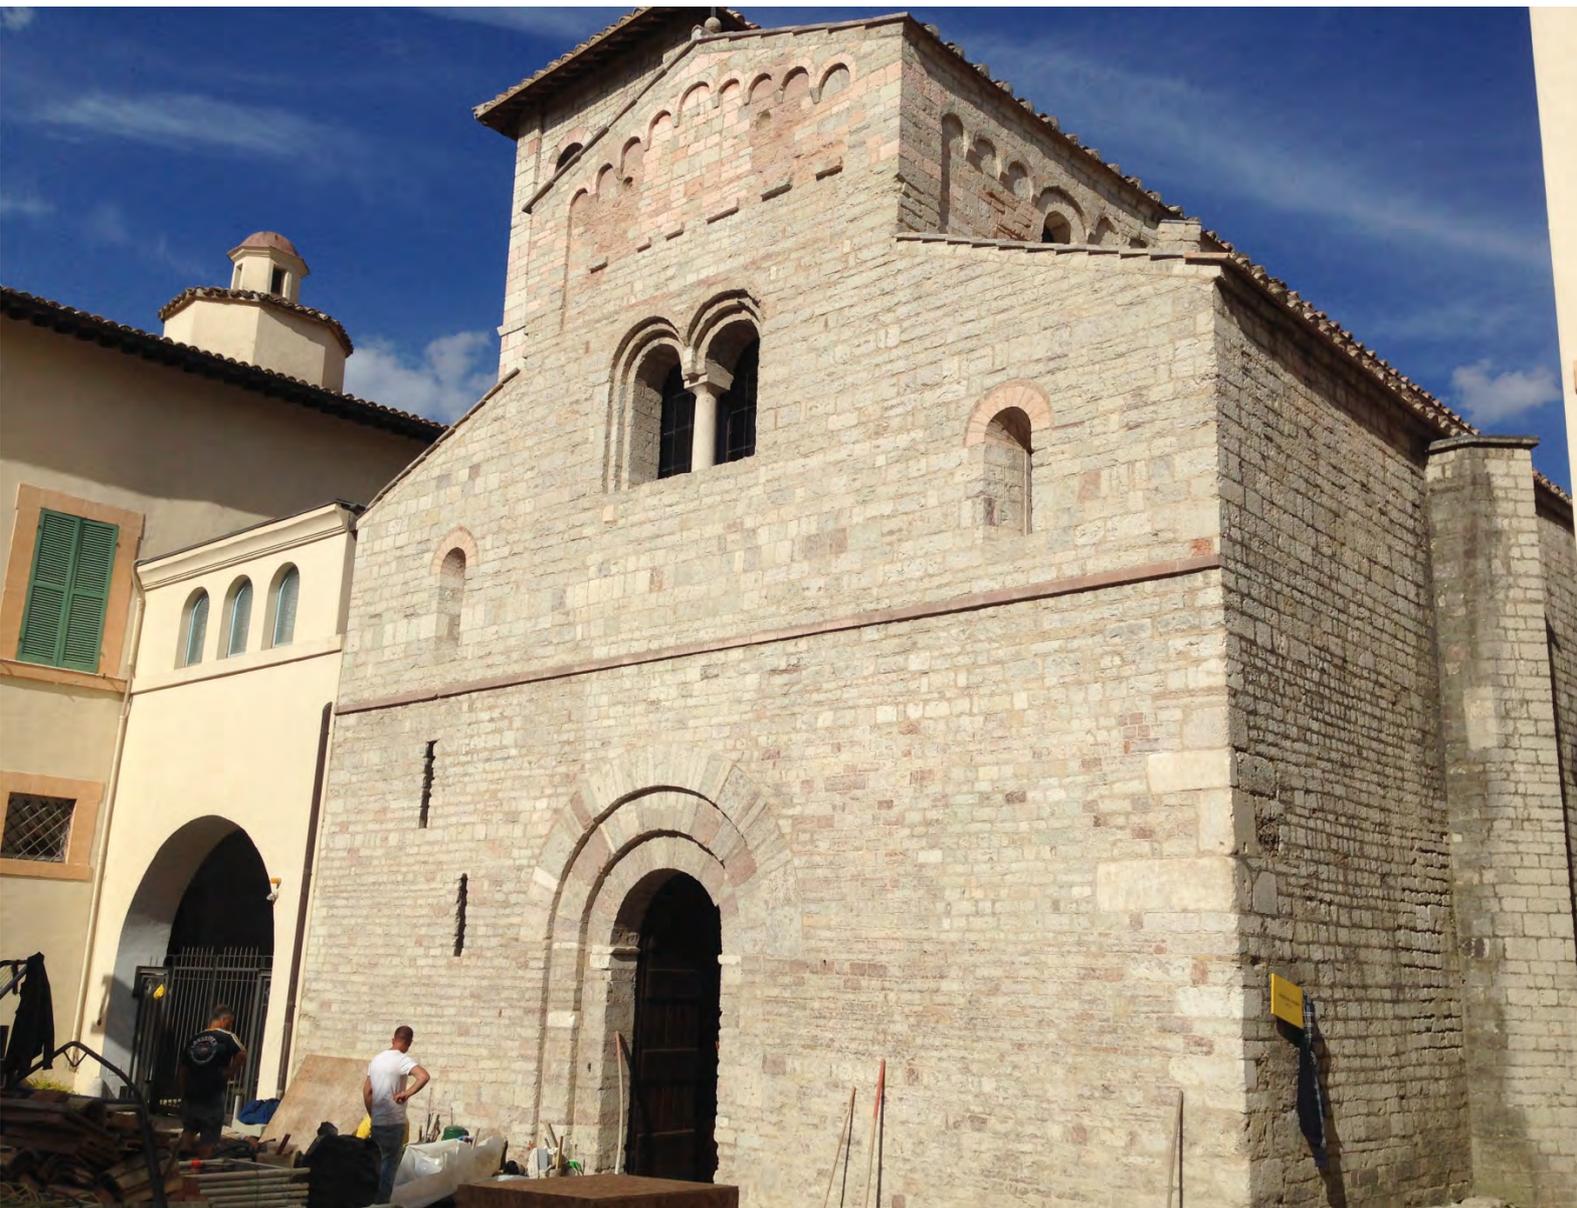
la facciata principale prima e dopo l'intervento, il restauro dei supporti lapidei aveva come obiettivo il mantenimento delle patine originali, ma rimuovendo tutte le croste ed i depositi che erano degni

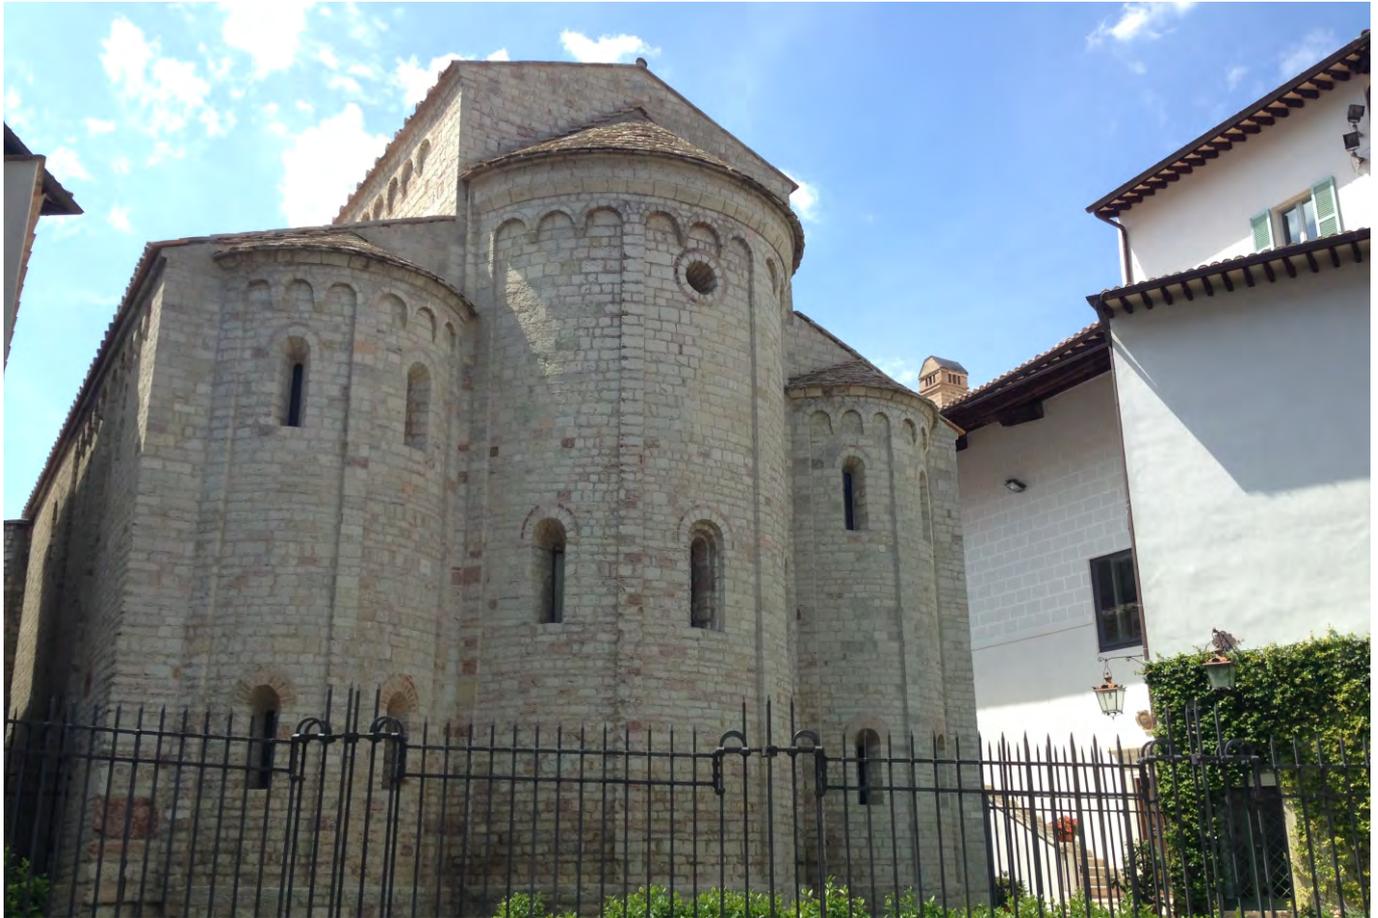
vista finale dell'intervento
