CITTA' DI CASTELLO MADONNA DELLE GRAZIE

QUADERNI DEL CANTIERE

RESTAURO E CONSOLIDAMENTO
CELLA CAMPANARIA

CAMPANILE DELLA MADONNA DELLA GRAZIE -Lavori di consolidamento e restauro cella Campanaria

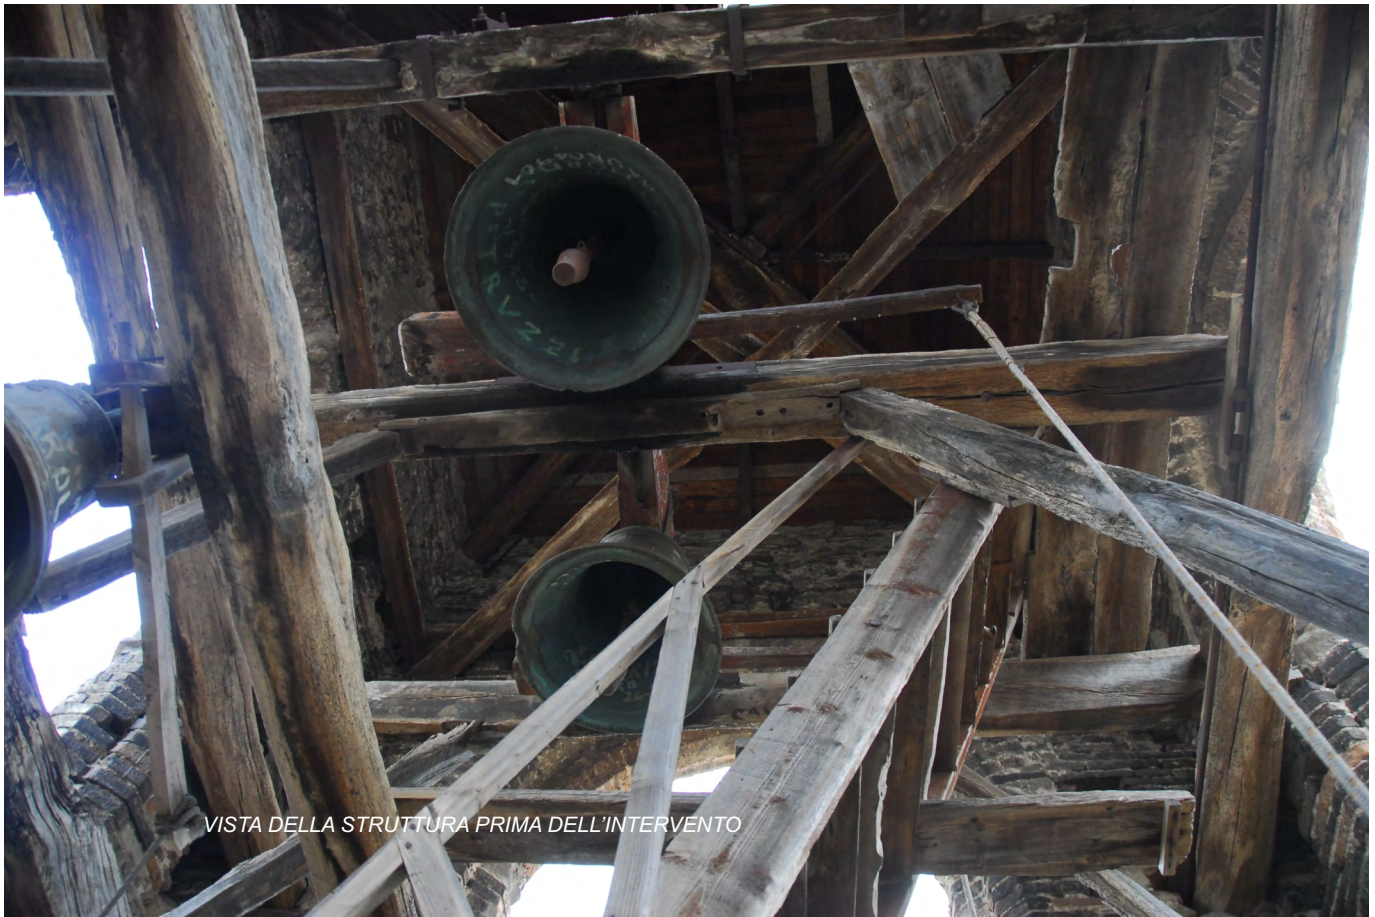
VISTA DELLA STRUTTURA PRIMA DELL'INTERVENTO

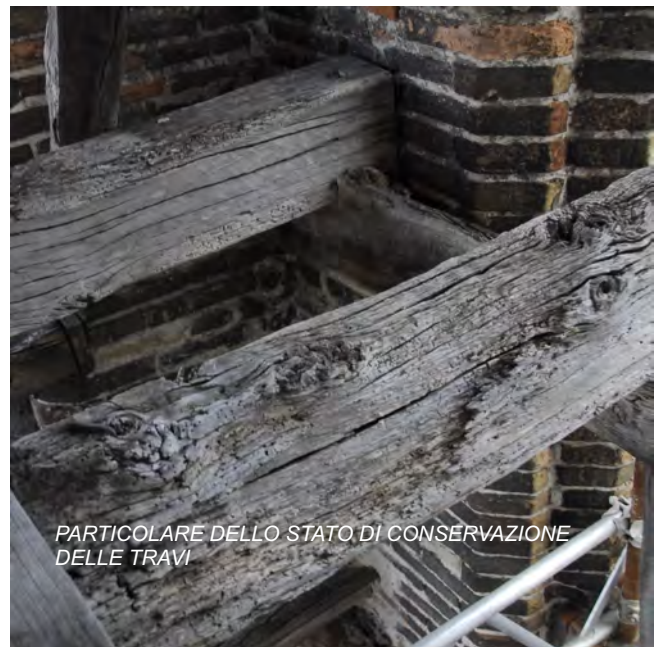
PARTICOLARE DELLO STATO DI CONSERVAZIONE DELLE TRAVI

Dall'osservazione diretta delle strutture, si è evidenziato il differente degrado a secondo della loro posizione ed orientamento, quelle poste più verso l'esterno erano tutte irrecuperabili ad eccezione di quella posizionata verso piazza Servi di Maria (Est). La verifica delle condizioni al contorno ha evidenziato come proprio la parte Est, era protetta per la presenza di edifici, che creavano barriera naturale contro l'erosione eolica.

Le travature in legno dopo un'attenta pulizia ed impregnazione con antitarlo/fughicida sono state consolidate con nastri in carbonio posizionati sul lembo inferiore della trave (zona tesa), questo ha permesso di aumentare la capacità portante senza variare in alcun modo la sezione e l'aspetto estetico.

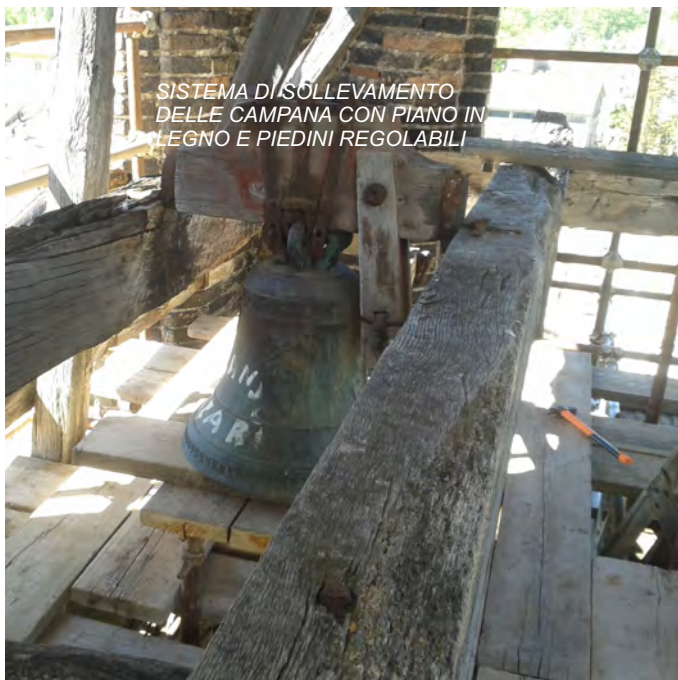
SISTEMA DI SOLLLEVAMENTO DELLE CAMPANA CON PIANO IN LEGNO E PIEDINI REGOLABILI

La posizione delle campane doveva essere mantenuta con sufficiente precisione, per garantire la continuità sonora, è stato realizzato un piano regolabile sotto ogni campana; in modo da muovere le campane solo lungo l'asse verticale e consentire le lavorazioni.

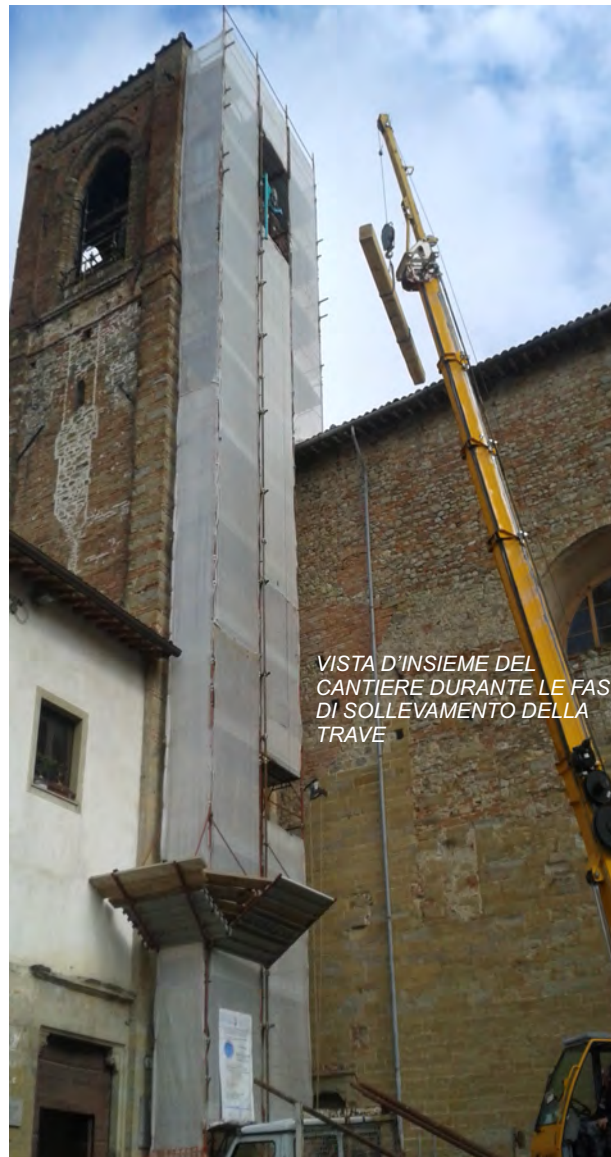
VISTA D'INSIEME DEL CANTIERE DURANTE LE FASI DI SOLLLEVAMENTO DELLA TRAVE

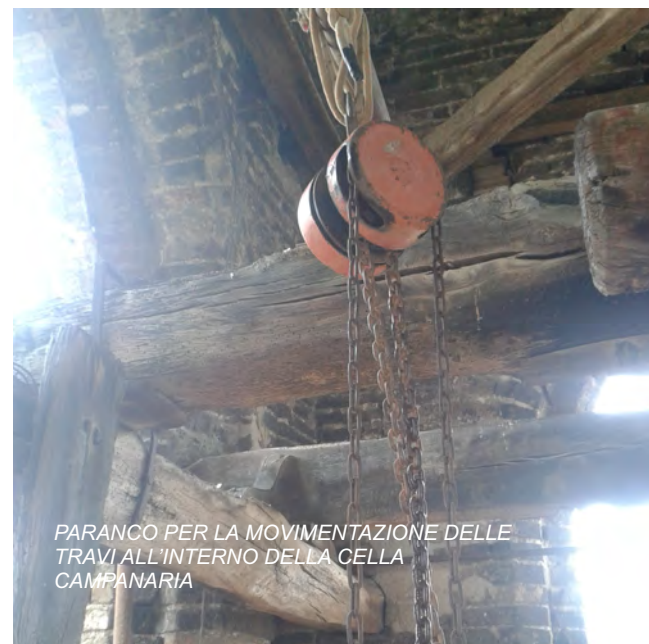
PARANCO PER LA MOVIMENTAZIONE DELLE TRAVI ALL'INTERNO DELLA CELLA CAMPANARIA

La movimentazione delle travi è stata effettuata con paranchi manuali in quanto all'interno del campanile non era possibile operare con nessuna gru.

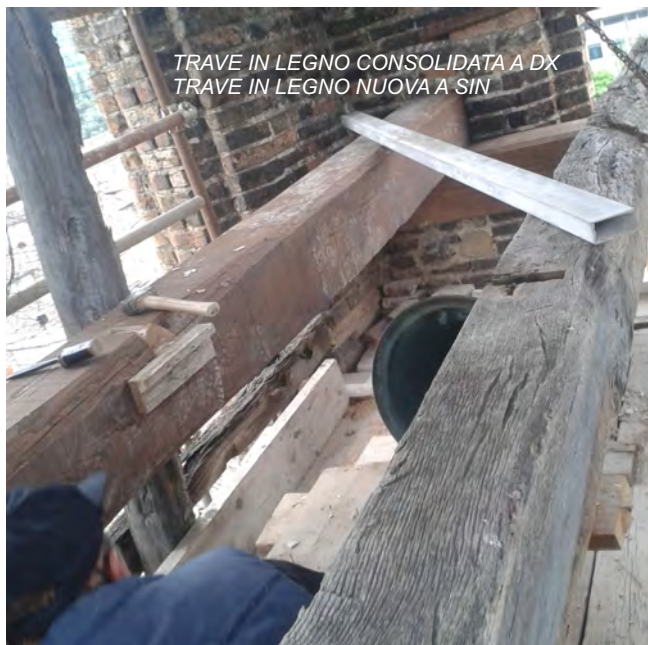
TRAVE IN LEGNO CONSOLIDATA A DX
TRAVE IN LEGNO NUOVA A SIN

sopra le quali poggiavano due travi di sostegno della campana.
Una trave di banchina ed una trave di sostegno sono stati consolidate le altre due sostituite con travi in castagno di sezione 23x 25.
Il campanile ha un sistema di tirantature poste in opera a seguito del sisma del 1984 che ha svolto egregiamente la sua funzione

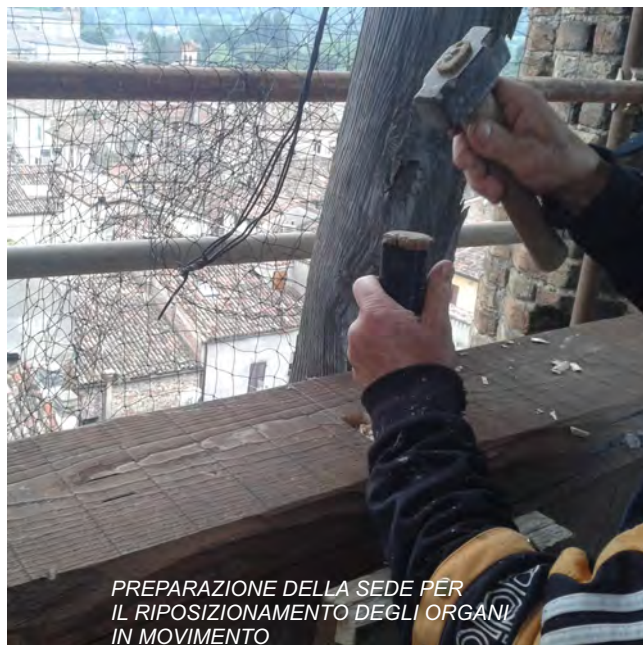
PREPARAZIONE DELLA SEDE PER
IL RIPOSIZIONAMENTO DEGLI ORGANI
IN MOVIMENTO

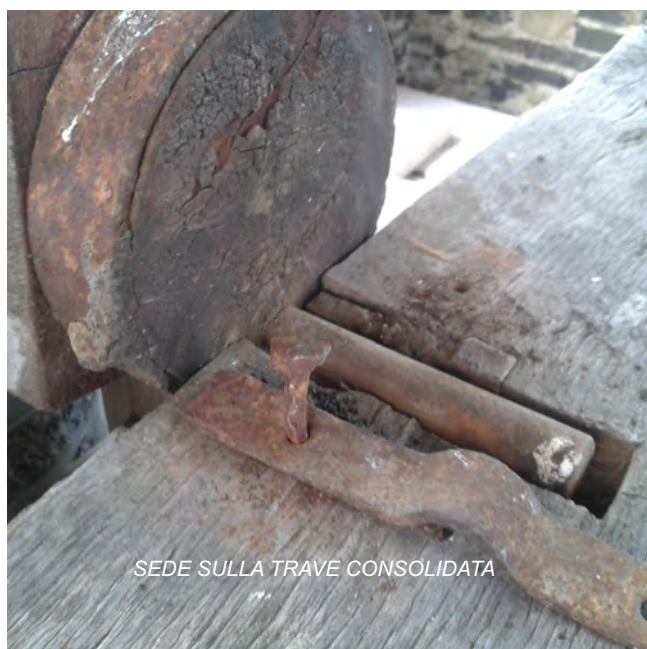
SEDE SULLA TRAVE CONSOLIDATA

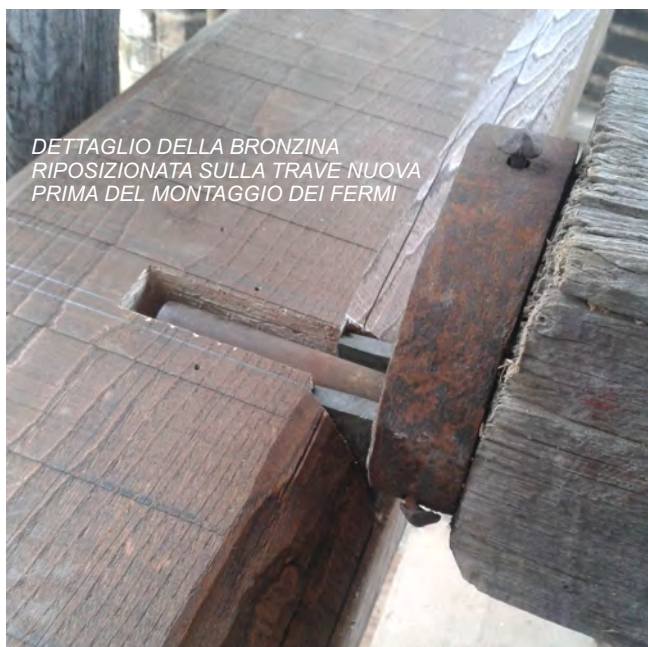
DETTAGLIO DELLA BRONZINA
RIPOSIZIONATA SULLA TRAVE NUOVA
PRIMA DEL MONTAGGIO DEI FERMI

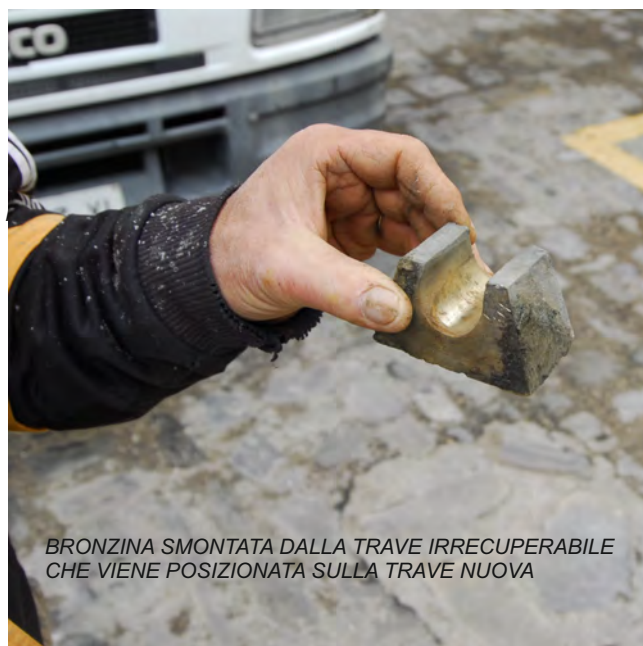
BRONZINA SMONTATA DALLA TRAVE IRRECUPERABILE
CHE VIENE POSIZIONATA SULLA TRAVE NUOVA

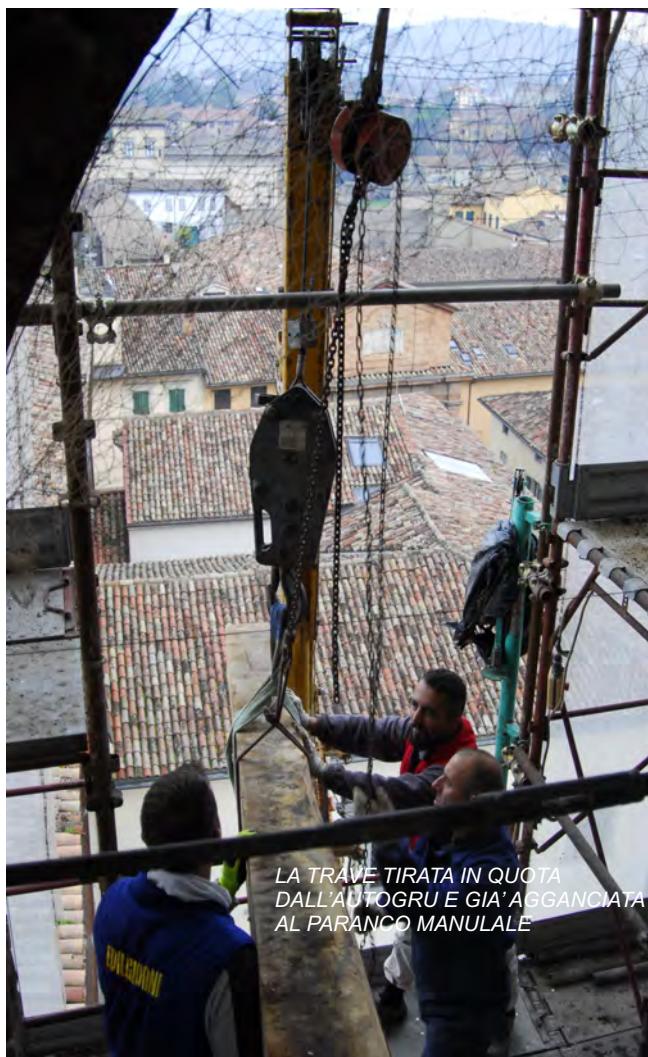
LA TRAVE TIRATA IN QUOTA
DALL'ANTOGRU E GIÀ AGGANCIATA
AL PARANCO MANUALE

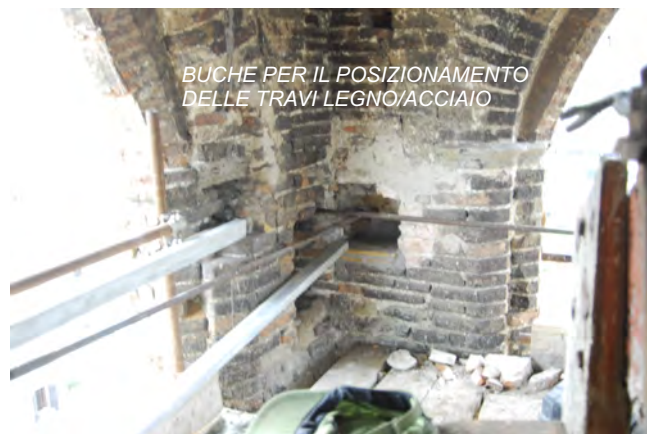
BUCHES PER IL POSIZIONAMENTO
DELLE TRAVI LEGNO/ACCIAIO

Particolare attenzione è stata prestata sugli appoggi della trave in acciaio, per evitare fenomeni di martellamento della trave sul paramento murario esterno, è stato lasciato un vuoto tra la fine del trave (l'appoggio della putrella è di circa 30 cm) ed il paramento esterno di circa 15-18 cm.

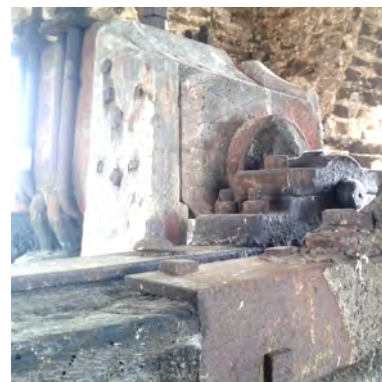
IL MECCANISMO DI MOVIMENTO PRIMA

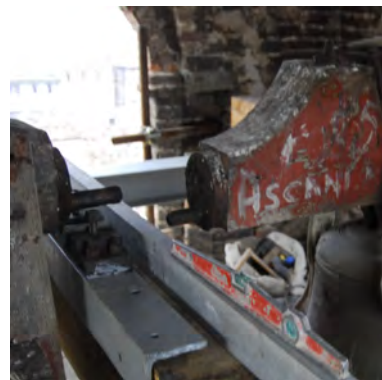
DURANTE LA POSA DEGLI ORGANI IN MOVIMENTO RIGENERATI

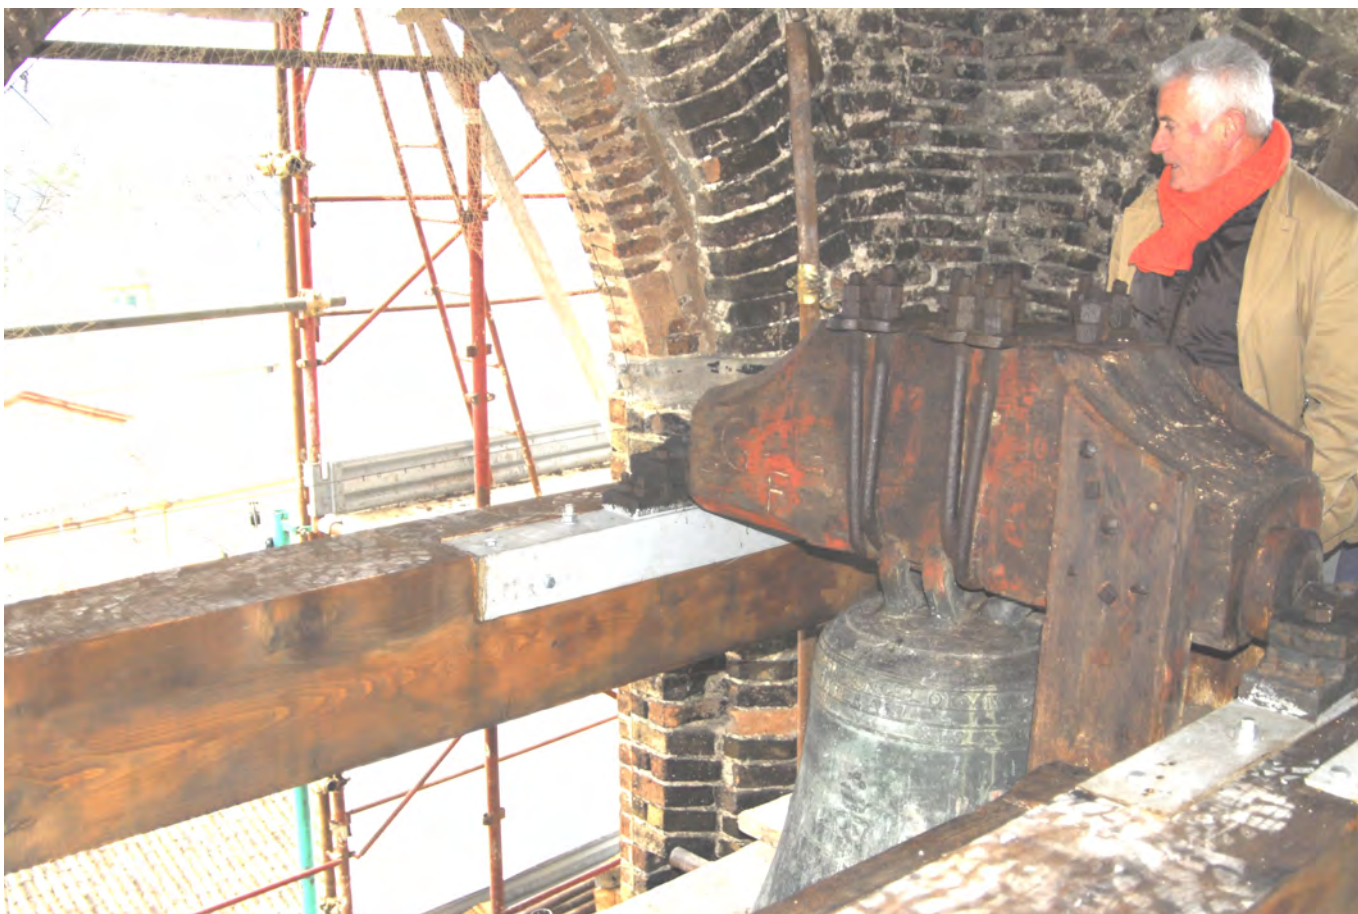
VISTA FINALE DELL'INTERVENTO
