AREZZO  
SANTA MARIA IN GRADI

QAUDERNI DEL CANTIERE

RESTAURO DELLA FACCIATA PRINCIPALE

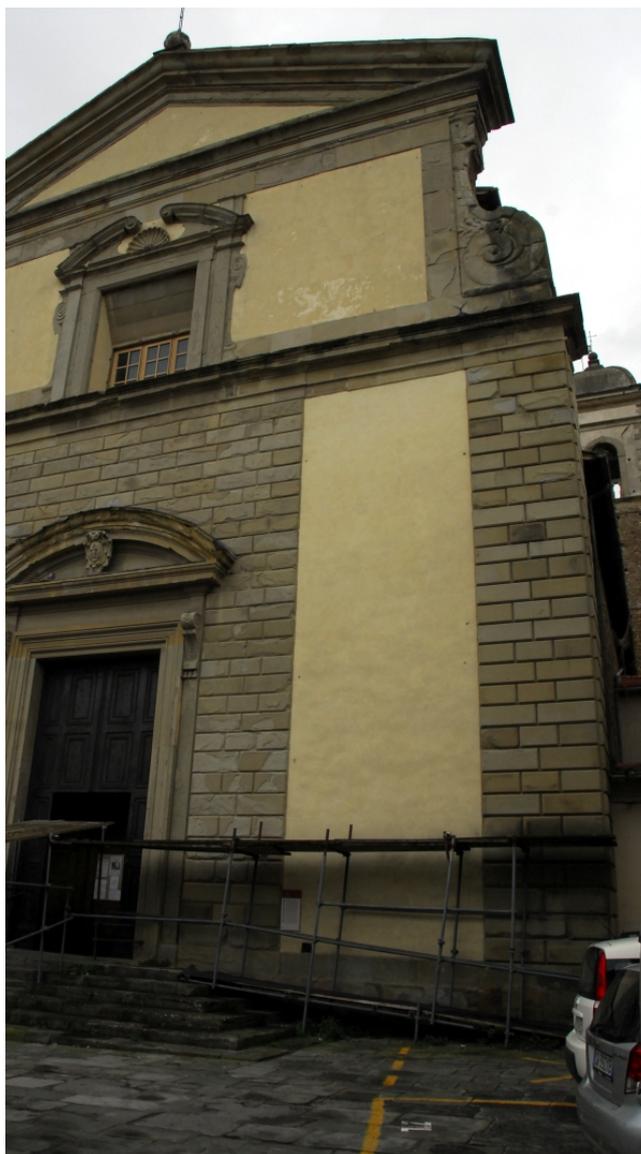
stato di fatto prima dell'intervento è visibile il ponteggio di protezione dalla caduta del materiale lapideo

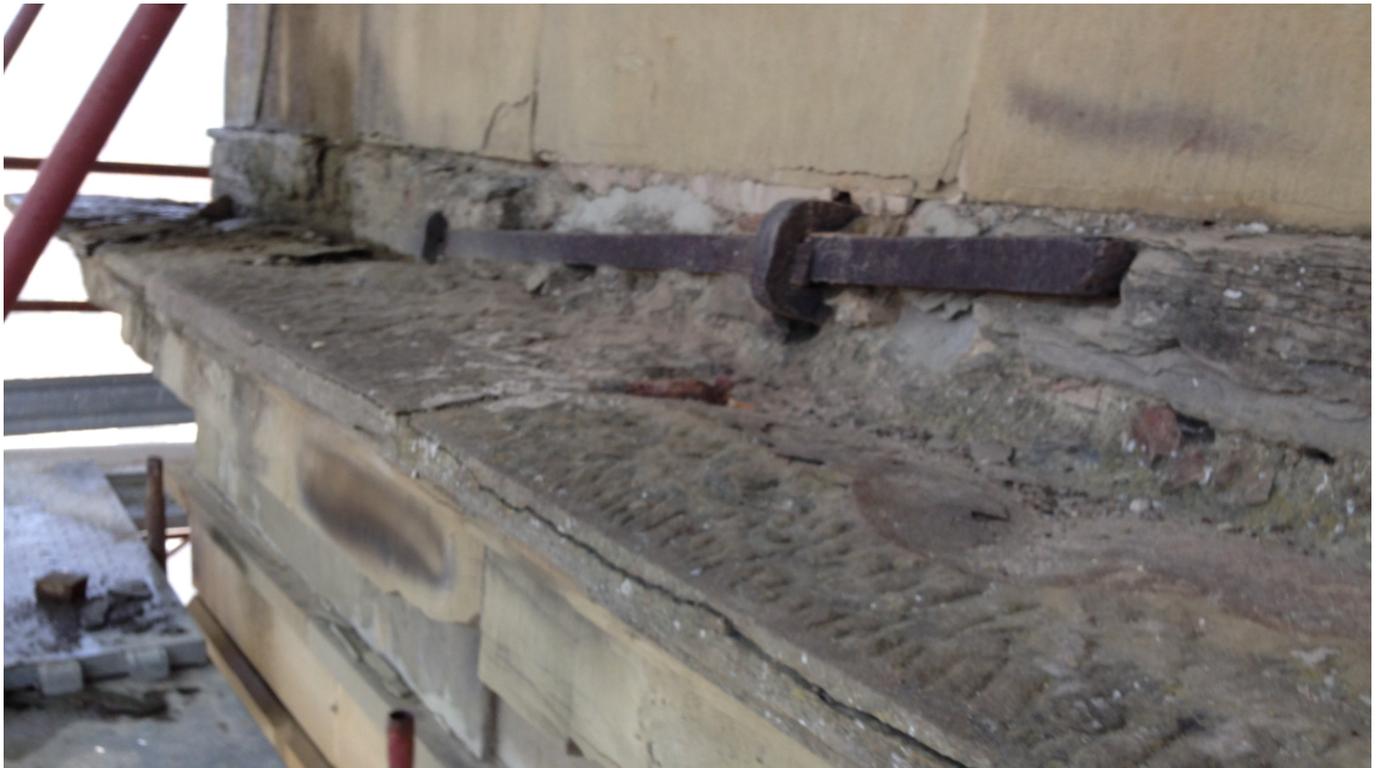
*dettaglio del capochiave in corrispondenza del cornicione*

Gli elementi costituenti i tiranti sono trafilati con angoli irregolari, questo ci fa ipotizzarne la realizzazione tra le due guerre e non sicuramente all'epoca della

costruzione, ed essendo il capochiave posto dietro il cornicione e gli elementi lapidei sono realizzati in modo da accogliere il tirante, questo induce a ipotizzare la sostituzione del cornicione del primo livello durante il restauro del 1938.

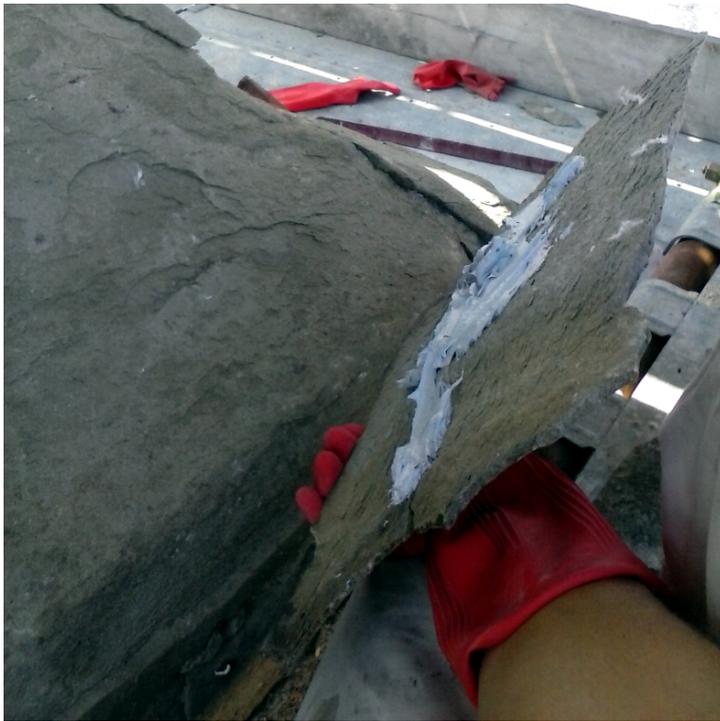
la scaglia di grandi dimensioni della voluta sinistra il materiale usato come ponte è stucco epossidico, è stato posizionato solo al centro per evitare il "bagno consolidante" e una tecnica di

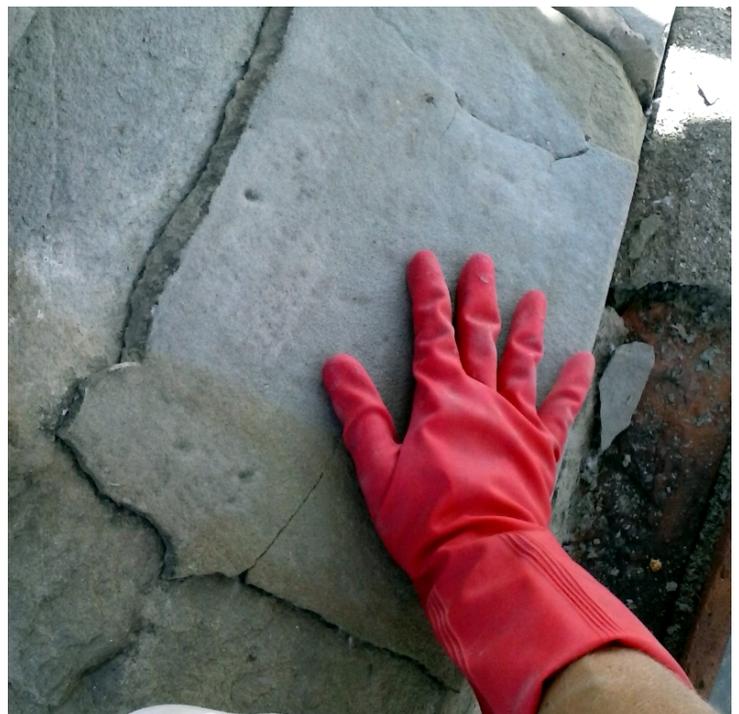
incollaggio della scaglia nella posizione originaria, importante notare la cura e l'attenzione alla posizione dei bordi

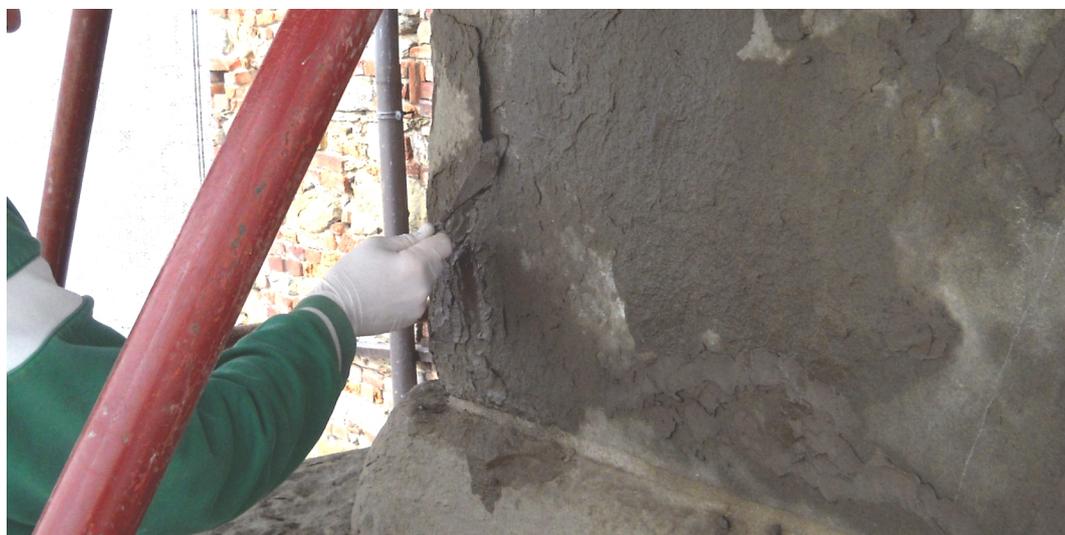
*stuccatura preliminare per il successivo riempimento della scaglia con malta da iniezione*

Le restauratrici hanno effettuato consolidamenti degli strati profondi, al fine di ottenere un collegamento materico tra le "foglie" di materiale lapideo, con un riempimento dei vuoti con idonee malte idrauliche.

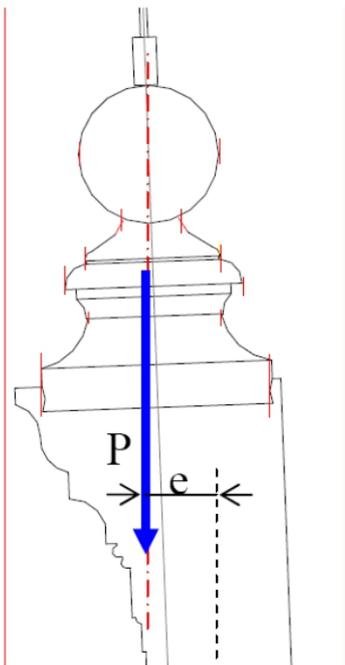
Profilo e particolari del pinnacolo e del globo di travertino sovrastante effetto di azioni ortogonali circa il 4%

A parziale conforto di tutto questo è stato considerato che l'inclinazione della facciata, stimata attraverso il rilievo in circa il 4%-5%, è un fenomeno datato, manifestatosi da tempo in conseguenza di eventi sismici storici, che non sembra mostrare una evoluzione preoccupante. Questo grazie anche a provvedimenti antisismici e di riparazione messi in atto in seguito ad eventi calamitosi in relazione al danno osservato, che hanno permesso di "congelare" e stabilizzare la struttura nella configurazione deformata, nell'impossibilità di ripristinare l'assetto

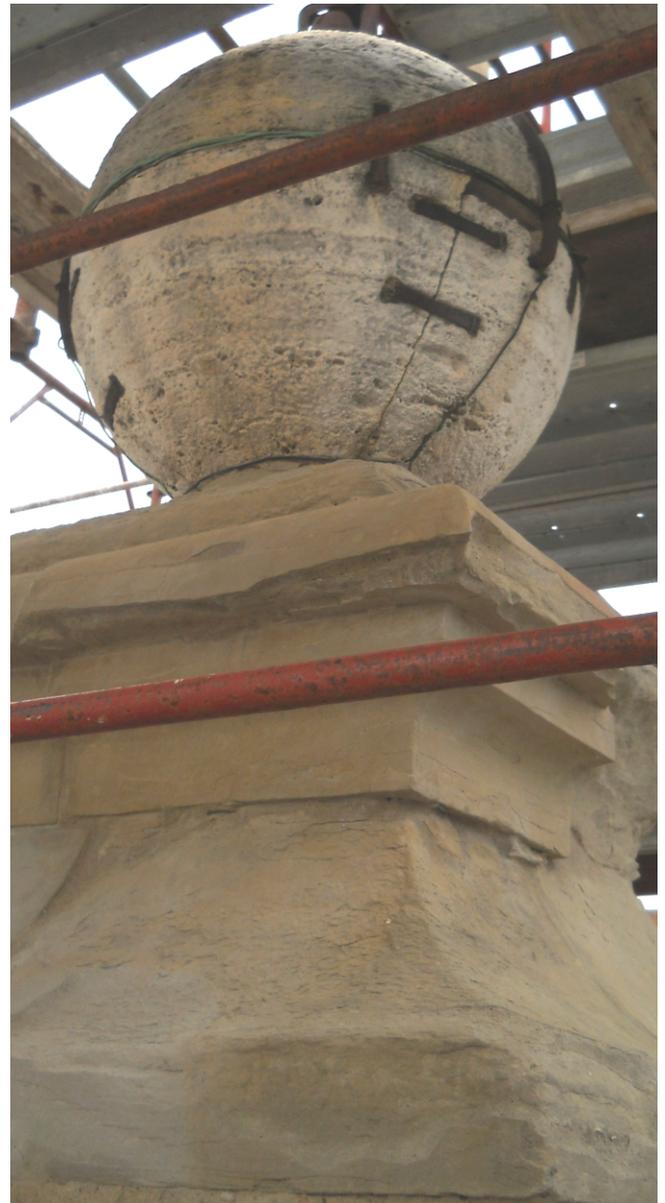
la sfera in travertino dopo la microstuccatura del basamento e prima dell'intervento di consolidamento originario.

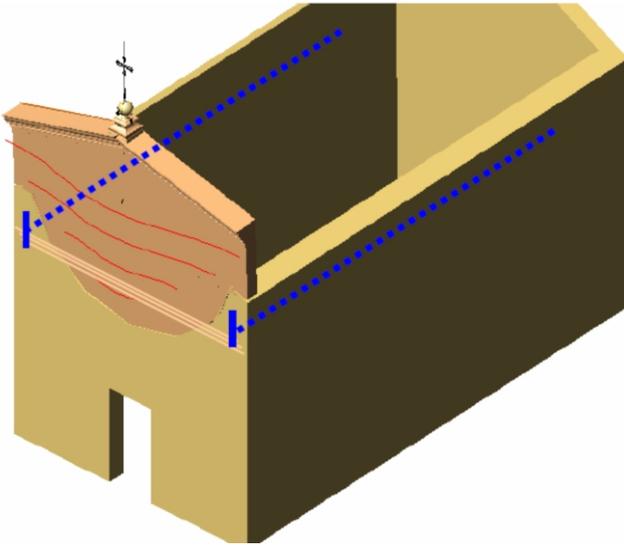
Cinematismo di ribaltamento attivato in facciata corretto dall'azione di trattenuta dei tiranti disposti in corrispondenza dei cantonali alla quota del cornicione intermedio. Effetto di rigonfiamento al centro della parete trattenuta

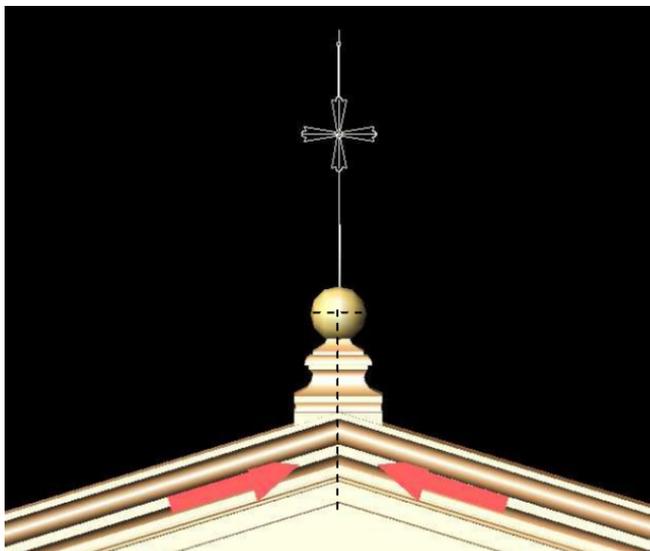
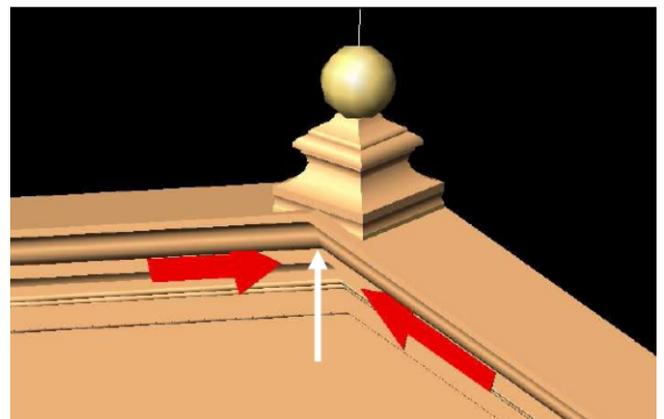
Il globo appare ben collegato alla base e non mostra segni evidenti di distacco, tuttavia si presenta disgregato in più parti e ricomposto

Pinnacolo impostato per metà sulla parete e per metà "in falso" sopra il cornicione, in grado di sostenerlo comunque per forma

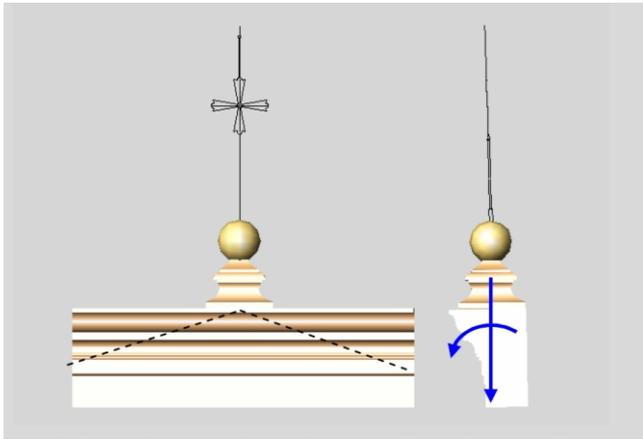
*Il pinnacolo appoggiato sullo sporto di gronda creerebbe problemi reali nell'ipotesi di coronamento piano*

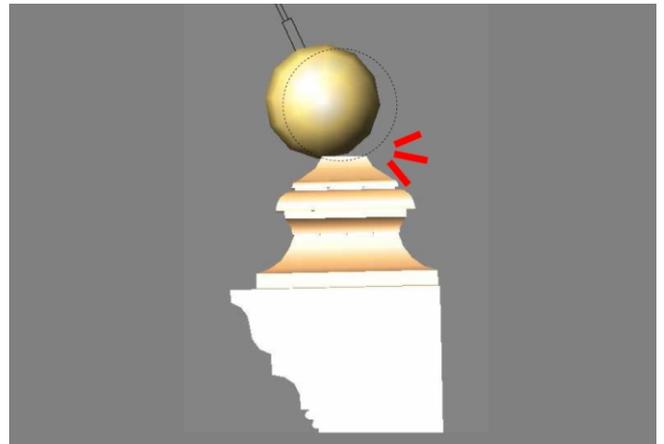
*Ipotesi di svettamento del globo lapideo distaccato dal basamento*

Il pericolo era che l'elemento si poteva distaccare a causa del "colpo di frusta" trasmesso dalla facciata, pertanto il criterio seguito per il miglioramento delle condizioni di vincolo dell'elemento sommitale si è basato sul potenziamento del sistema di

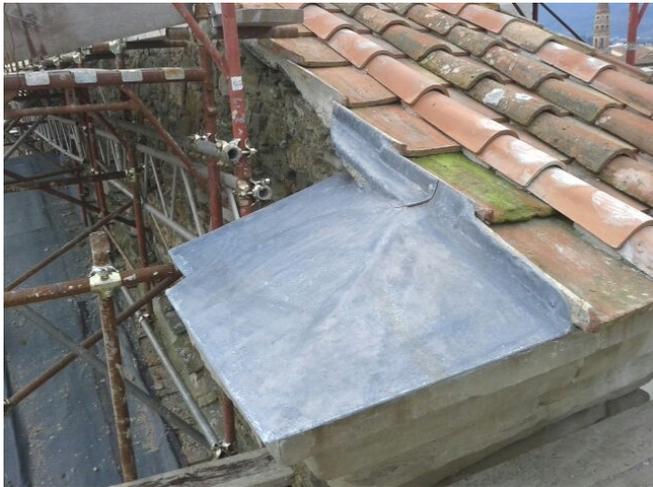
Il timpano della facciata è costituito da lastre massello lavorate superiormente a scalpello sormontate da massetto debolmente armato con manto di copertura in tegole e coppi, il degrado del laterizio non garantiva più la tenuta e favoriva l'ingresso delle acque meteoriche.

*laterizio e piombo nella zona del timpano in pietra*
