SOPRINTENDENZA PER I BENI ARCHITETTONICI
IL PAESAGGIO DELL'UMBRIA - PERUGIA

QUADERNI DEL CANTIERE

SAN GIUSTINO
CASTELLO BUFALINI

Pronto Intervento per la messa in sicurezza
di parte della cinta muraria esterna

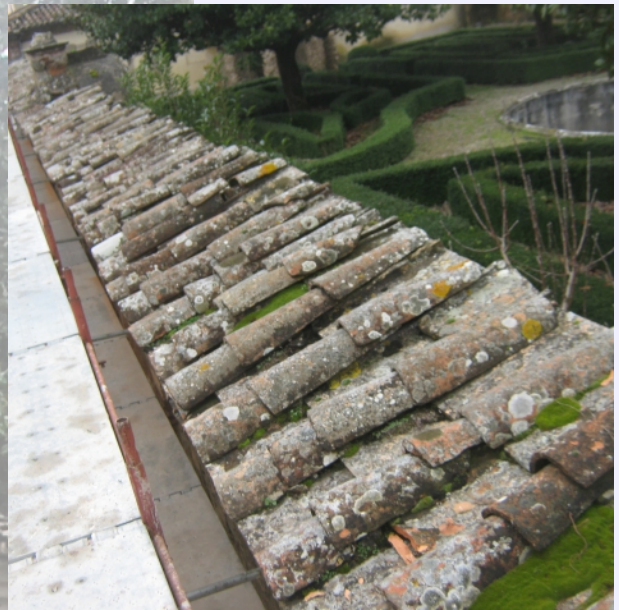
stato di fatto della copertura del muro

rimozione del manto ed interventi preliminari

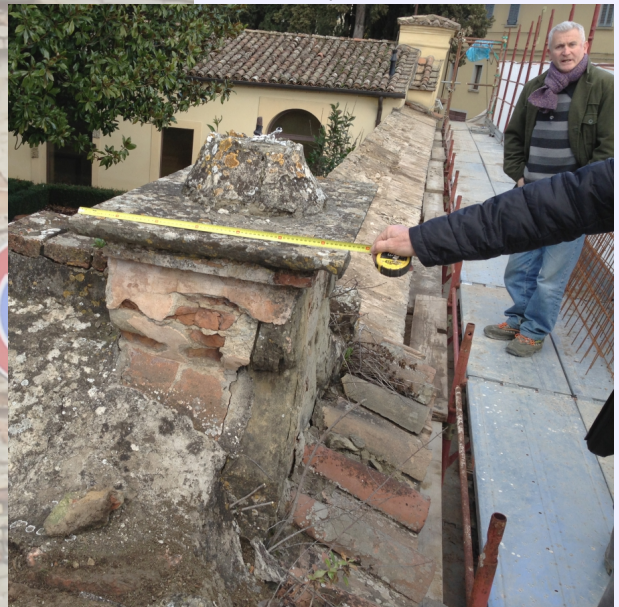
stato di fatto dell'elemento sommitale del muro

La muratura sommitale era completamente degradata a causa dell'infiltrazioni di acqua meteorica e la presenza di vegetazione infestante che aveva allentato i giunti murari.

1) rimozione della muratura degradata con rimozione delle vegetazioni infestanti 2) selezione del materiale recuperabile 3) fissaggio degli elementi della cornice non stabili.

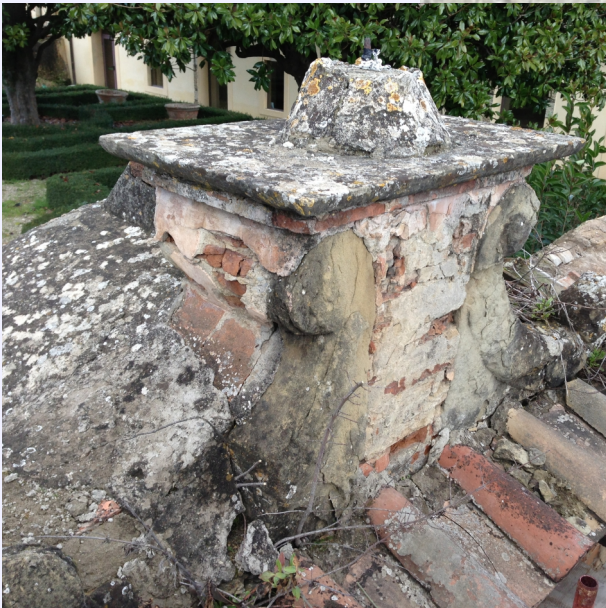
stato di fatto dell'elemento sommitale
incollaggio delle scaglie di elementi in pietra arenaria

Le due volute in arenaria presentavano un'esfoliazione ed una polverizzazione diffusa su tutta la superficie, l'intervento si è articolato nelle seguenti fasi:

- Preconsolidamento con applicazione di silicato di etile diluito in concentrazione variabile massima del 3%
- Fissaggio delle scaglie con ponticelli in resina ponendo particolare attenzione ad evitare deboradature verso l'esterno in modo da consentire la microstuccatura della superficie lapidea
- Pulitura della superficie
- Debiotizzazione con Sali quaternari di ammonio al fine di rimuovere l'attacco biologico, sono

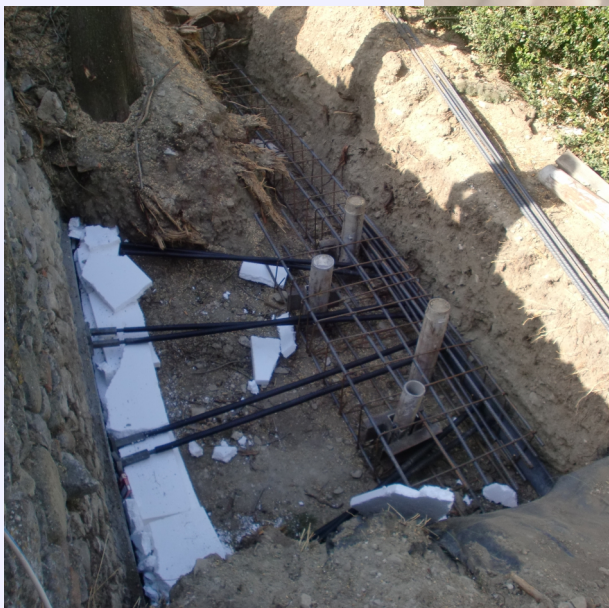
I recenti eventi sismici verificatisi nell'alta valle del Tevere con la presenza dei cipressi e la spinta idrostatica del terrapieno del giardino ha indotto ad una rototraslazione del muro, in ogni caso l'intervento si può configurare come il completamento dei lavori effettuati nei primi anni '90 quando fu realizzato solamente la prima parte del tratto di muro in adiacenza con il portale di accesso.

3. Collegamento con barre Dywidag tra il cordolo e la parete del muro. Questo sistema aveva lo scopo di tirantare la parete del muro, per ripartire l'azione meccanica dei capochiavi si è provveduto a porre in opera un profilo in acciaio sulla parete interna del muro. Il

collegamento cordolo e muro esterno con barre Dywidag
dettaglio delle barre inguainate

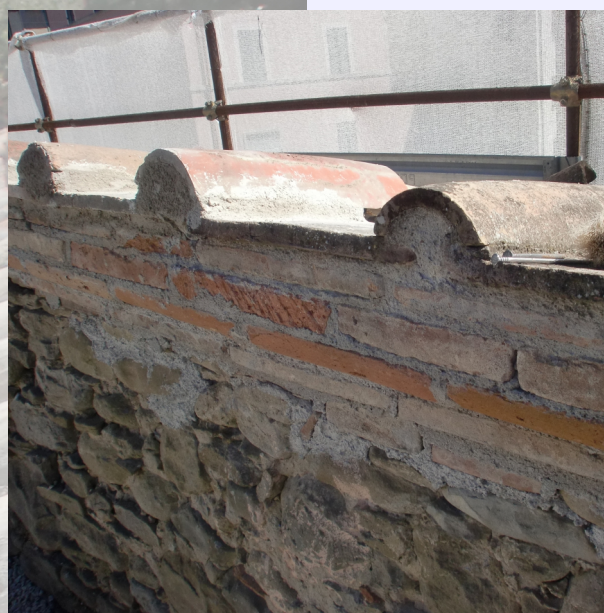
5. Restauro della cornice in mattoni. La cornice sommitale a causa dell'infiltrazione delle acque meteoriche aveva perso il tono statico e le malte erano molto degradate. Il montaggio del piatto ha costretto a ritessere la cornice sommitale recuperando mattoni provenienti dallo smontaggio e realizzarne di nuovi sempre con laterizi di recupero.

- profilo è stato poi ancorato al paramento con barre filettate inghisate con resina.
4. Realizzazione di piatto in acciaio con perfori in corrispondenza del coronamento del muro. Per garantire la continuità nella filosofia d'intervento del lavoro realizzato nei primi anni '90, si è provveduto a porre in opera un profilo in acciaio sul piano orizzontale con perfori, conferendo una maggior rigidezza al muro.

muratura superiore con piatto in acciaio
