# BANCA CARIM

**SALA BORSA - SALA CONSIGLIO  
SEDE CENTRALE**

lavori di restauro

# QUADERNI DEL CANTIERE

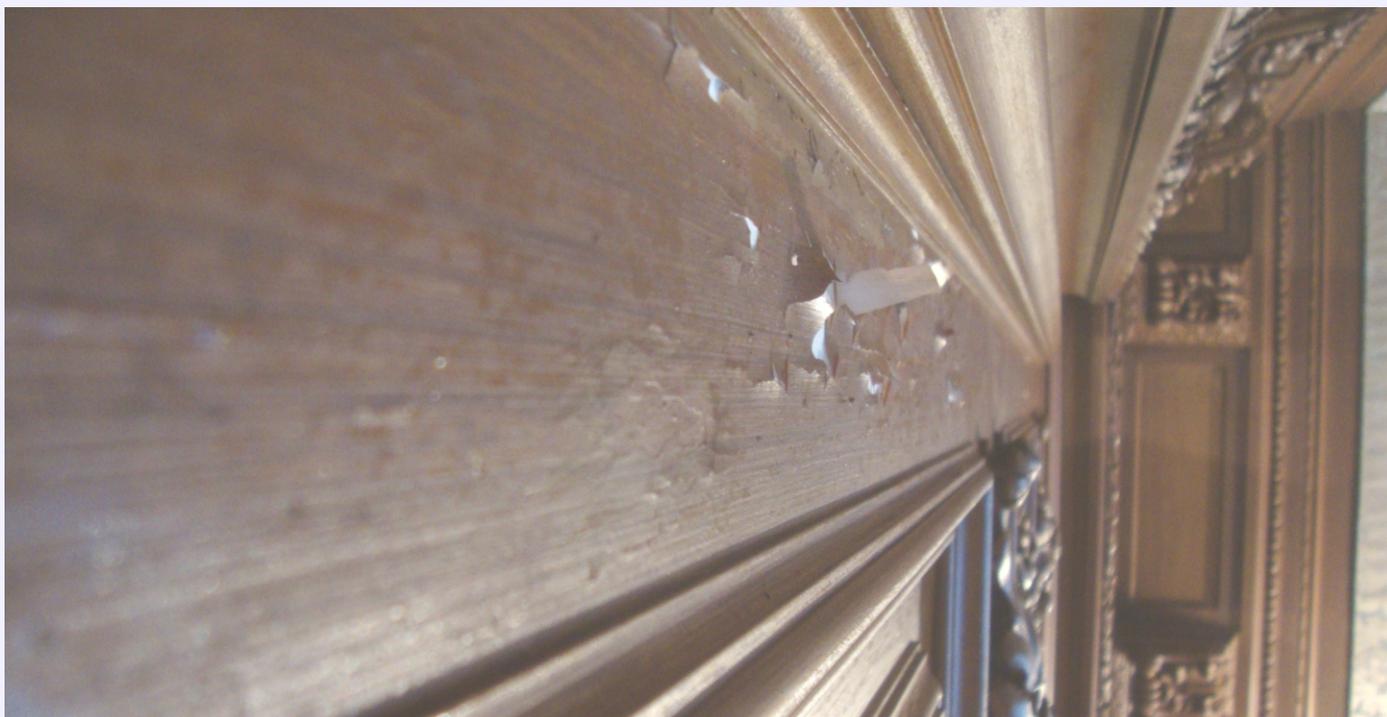
dettaglio del soffitto con sollevamento della pellicola pittorica

La visione ravvicinata ha permesso di constatare la presenza di numerosi fenomeni di sollevamento della pellicola pittorica, anche di piccola entità (non rilevabile da terra), con conseguente distacco e perdita di colore. Il controsoffitto finto legno presenta un effetto traslucido a simulare i trattamenti a cera tipici degli impalcati lignei; in più punti si rilevano ampie zone opache che denotano locali perdite di efficacia del protettivo stesso. Inoltre si osservavano diversi interventi di natura manutentiva soprattutto finalizzati al risarcimento delle fessurazioni estradossali, in particolare presenti sulle false travi e in misura minore sui pannelli lisci posti tra queste. I recenti interventi di ristrutturazione e manutenzione dei locali posti al di sopra del solaio in oggetto hanno reso improponibile la realizzazione di saggi a meno di non procedere con demolizioni ma solo una ispezione con endoscopia dello spazio fra il controsoffitto ed il nuovo solaio.

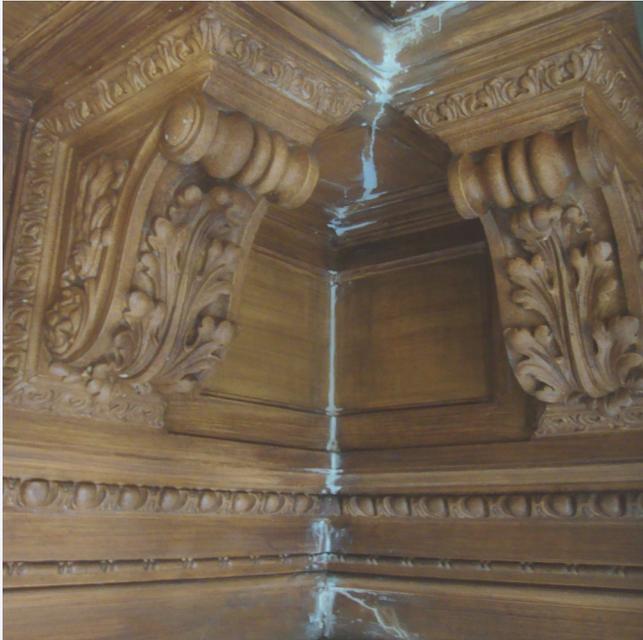
*prima e dopo l'intervento*

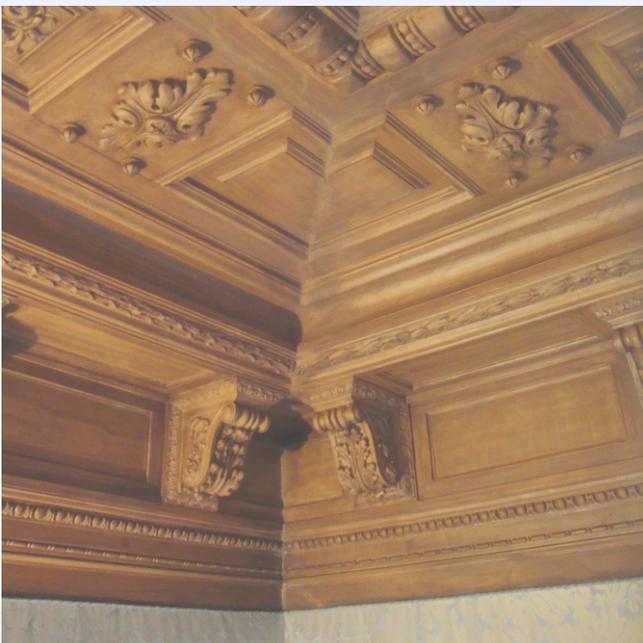
*alterazioni materiche prima dell'intervento*

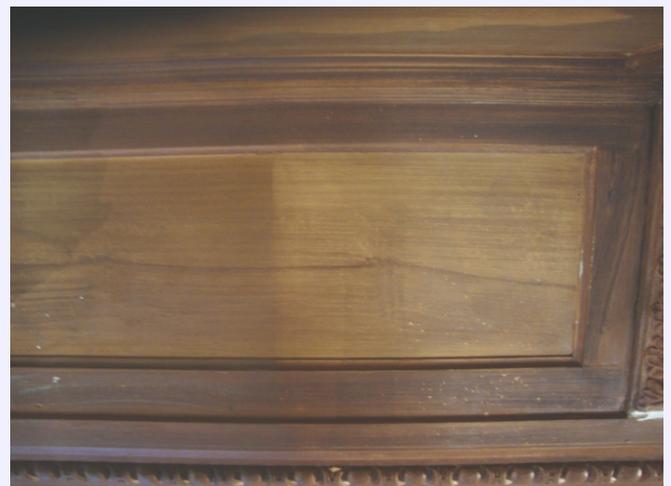
*test di pulitura su lacunare*

**3. Pulitura** eseguita due metodologie e materiali:

- Pulitura con acqua demineralizzata applicata a tampone evitando fenomeni di sfregamento sulla superficie per rimuovere solamente i depositi di media coerenza e rimandare alla pulitura successiva gli strati più tenaci
- Pulitura a base solventi, White spirit, veicolati sulla superficie a pennello con carta giapponese

Entrambi i trattamenti hanno consentito la rimozione del protettivo di origine organica che si era completamente alterato facendo perdere lucentezza alla superficie decorata del soffitto.

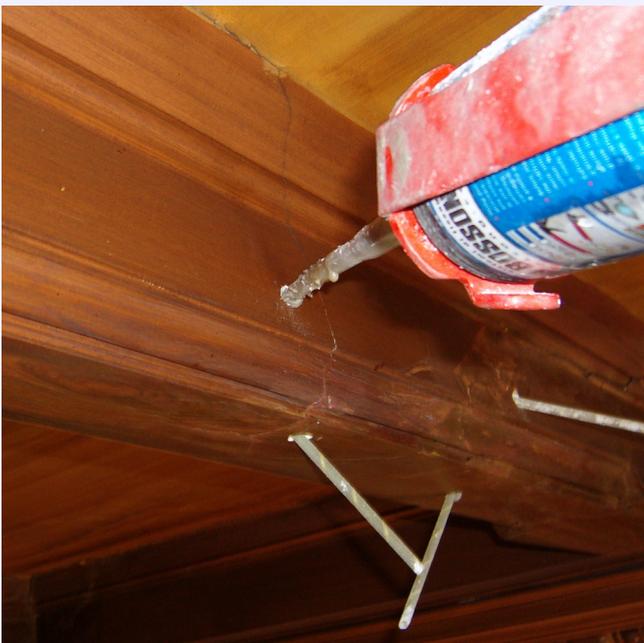
dettaglio della metodologia di consolidamento

Come già sottolineato il plafone risulta composto da una struttura mista di canne, filamenti di origine naturale (paglia ecc) e gesso, pertanto si è deciso di ridare continuità ai punti lesionati con la seguente metodologia

**a. Micro perforazione** in senso longitudinale in modo da evitare per quanto possibile l'interruzione del fasciame costituente la struttura principale

**b. Realizzazione fuori opera di barre** costituite da filamenti sciolti di fibra di vetro avvolti intorno a barre in vetroresina preimpregnate, per aumentare la superficie di adesione.

**c. Inserimento delle barre nel senso longitudinale** (secondo l'andamento del fasciame).

**d. Iniezione di resina epossidica** fluida per tutta la lunghezza della barra.

Questa metodologia ha consentito di far meglio aderire la barre in vetroresina all'estradosso del plafone consolidando localmente pur mantenendo molto bassi i livelli di invasività a livello di intervento.

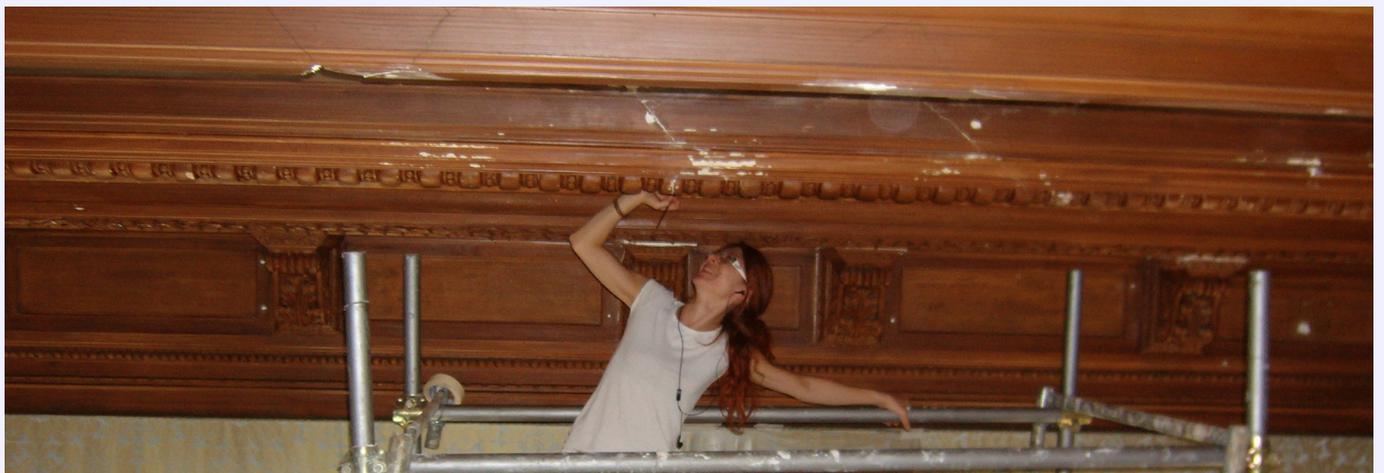
ripresentazione estetica del controsoffitto

**5. Ritocco pittorico** realizzato con tempere realizzato con effetto *camouflage*, in maniera tale da armonizzare le parti ritoccate con quelle originali, pur mantenendone la riconoscibilità ad una visione ravvicinata e rispondendo così a quanto si era deciso di fare in sede di progetto

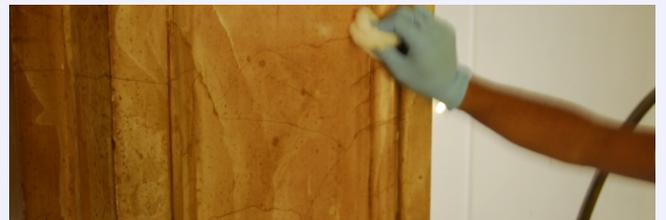
prima dell'intervento sono ben rileggibili le lacune ed i precedenti restauri impropri

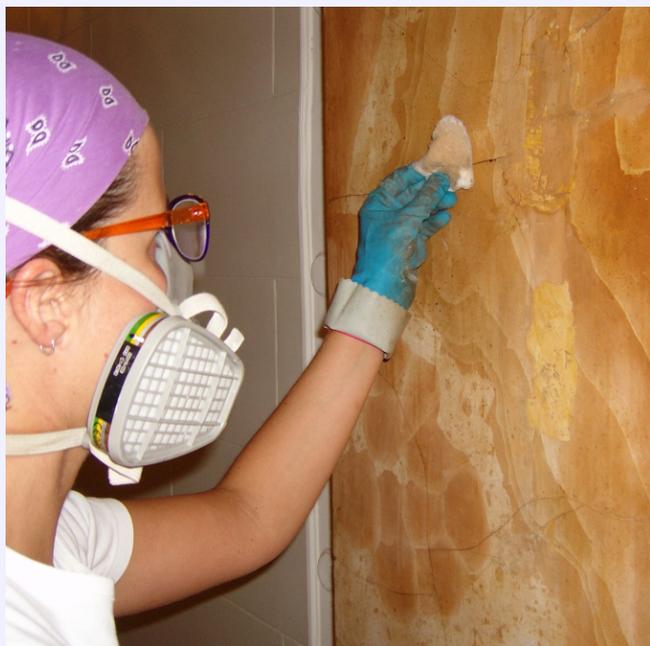
*pulitura della superficie*

**4. Pulitura** effettuata con l'intervento combinato di l'acqua e solvente

a. Acqua demineralizzata applicata con spugne di mare, operazione ripetuta in più cicli fino a che l'acqua di lavaggio non risultasse visivamente pulita.

b. Soluzione acquose a base di alcool in concentrazione variabile applicata con cotone, questa lavorazione è stata effettuata per rimuovere gli strati di cera, che in gran parte della superficie avevano avuto un'alterazione cromatica alterando la brillantezza dei marmorini. Dove lo strato era fortemente adeso si è integrata la lavorazione con il bisturi.

c. Solvente alla nitro veicolato mediante carta giapponese lasciato agire in tempi variabili (1 - 3 min.), questo per rimuovere le ridipinture ed i trattamenti pregressi. I tempi di applicazione sono stati determinati da test preliminari di pulitura.

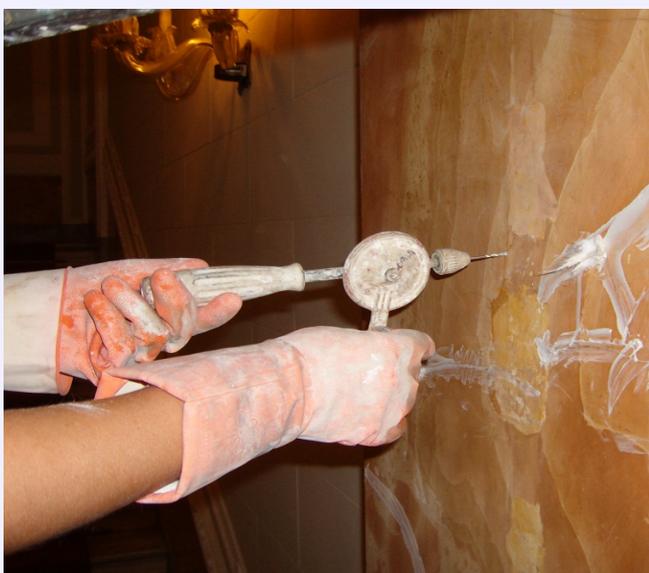
*consolidamento degli strati profondi*

**3. Fissaggio dei bordi nelle zone** dove nel corso degli anni erano stati fatti interventi (le modifiche all'arredo ecc) e nelle zone dove è stata effettuata la rimozione delle stuccature

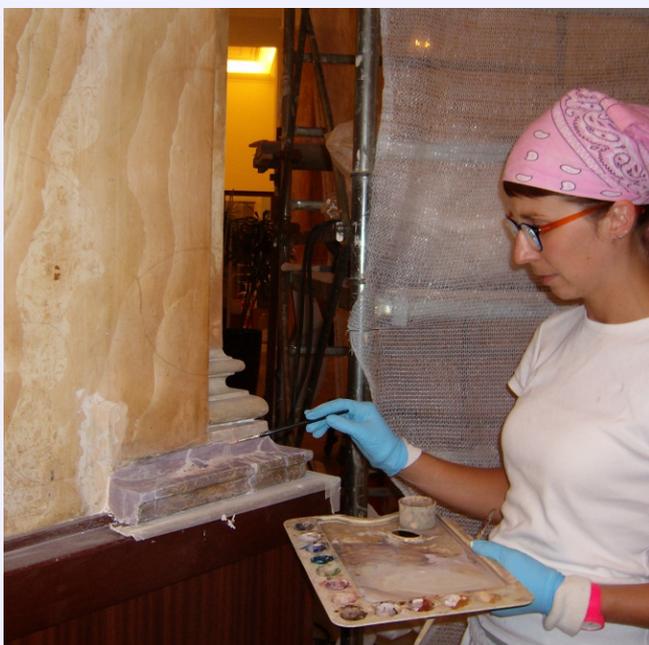
*ripresentazione estetica della superficie*

**6. Integrazione pittorica** realizzata ad acquarello applicato con la tecnica della velatura, il punto di colore obiettivo è stato raggiunto con passate successive

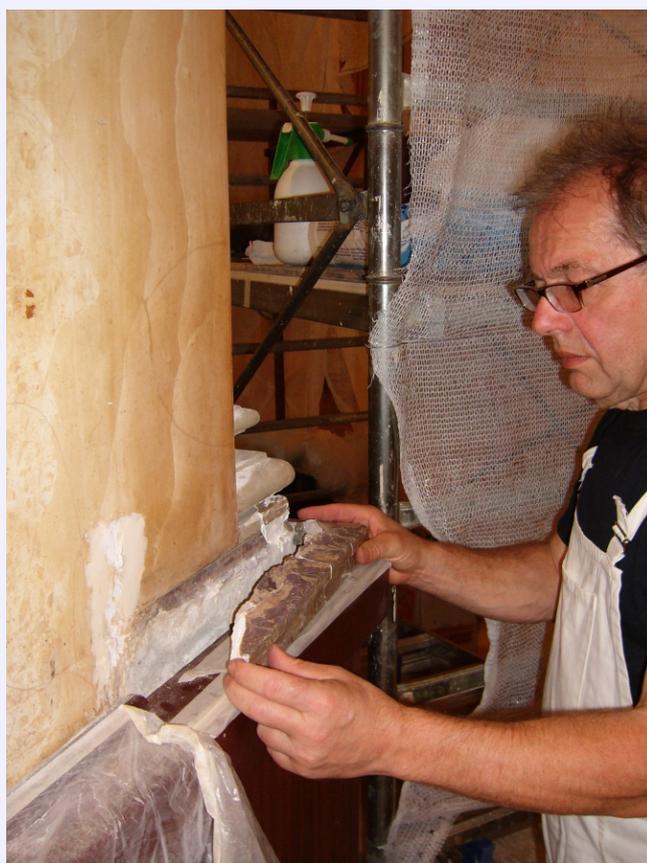
*consolidamento delle modanature*

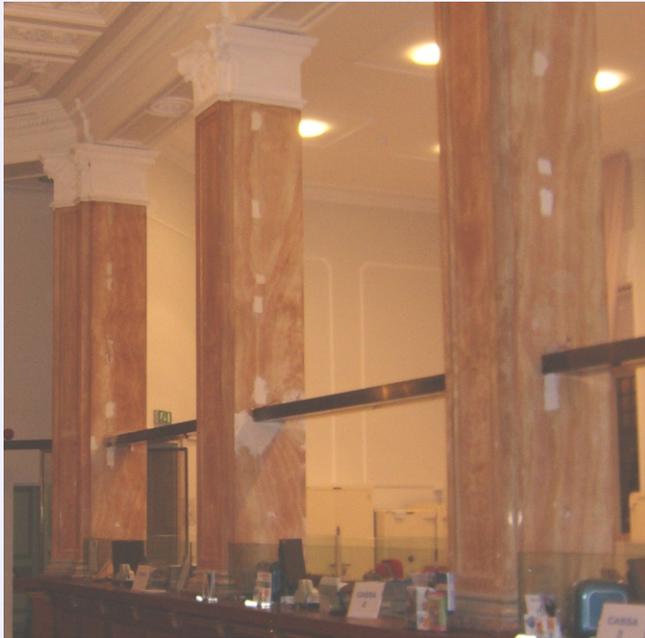
stuccatura delle lacune

**5. Stuccatura** sia delle lacune che delle lesioni realizzata con impasto di grassello di calce stagionato e inerti selezionati nella proporzione 1 parte di legante e 3 parti di inerte, particolare attenzione è stata posta alla granulometria dell'impasto, la finitura è stata effettuata a ferro.

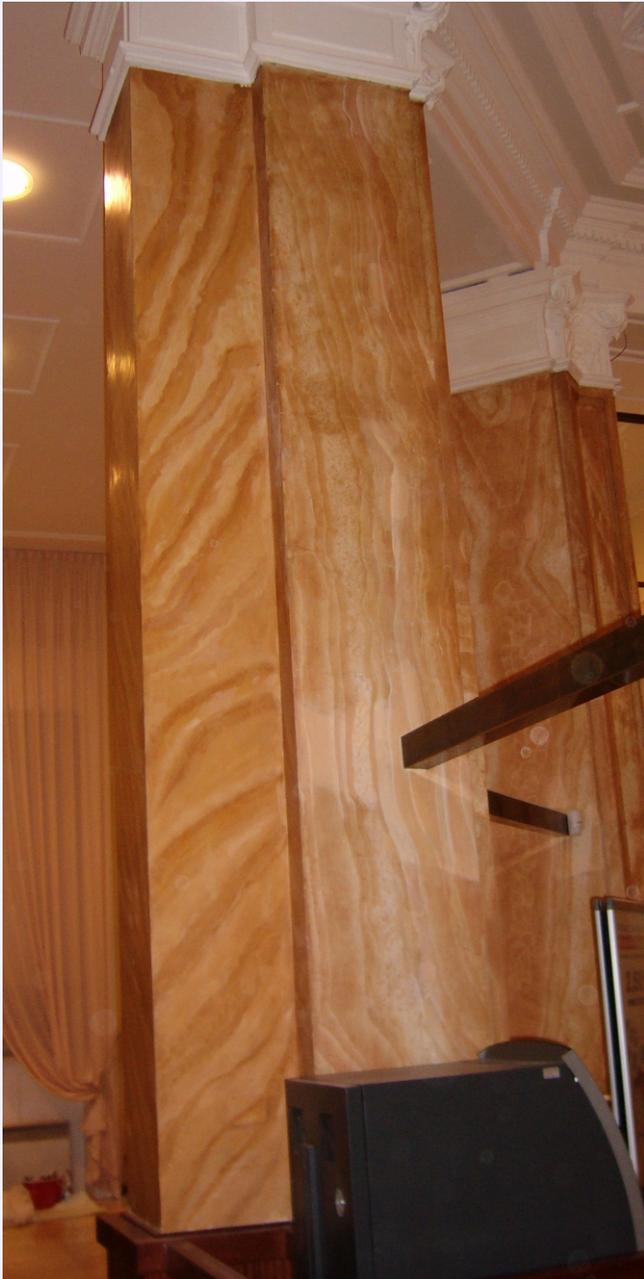
vista finale dell'intervento

**7. Ceratura finale** applicata per ridare luce ai marmorini, la cera d'api naturale opportunamente diluita è stata stesa con patarello morbido di pelle di agnello
