CITERNA SANTUARIO DI SANTA MARIA DI PETRIOLO

QUADERNI DEL CANTIERE

RESTAURO E CONSOLIDAMENTO

SANTUARIO DELLA MADONNA DI PETRIOLO -Lavori di restauro e consolidamento

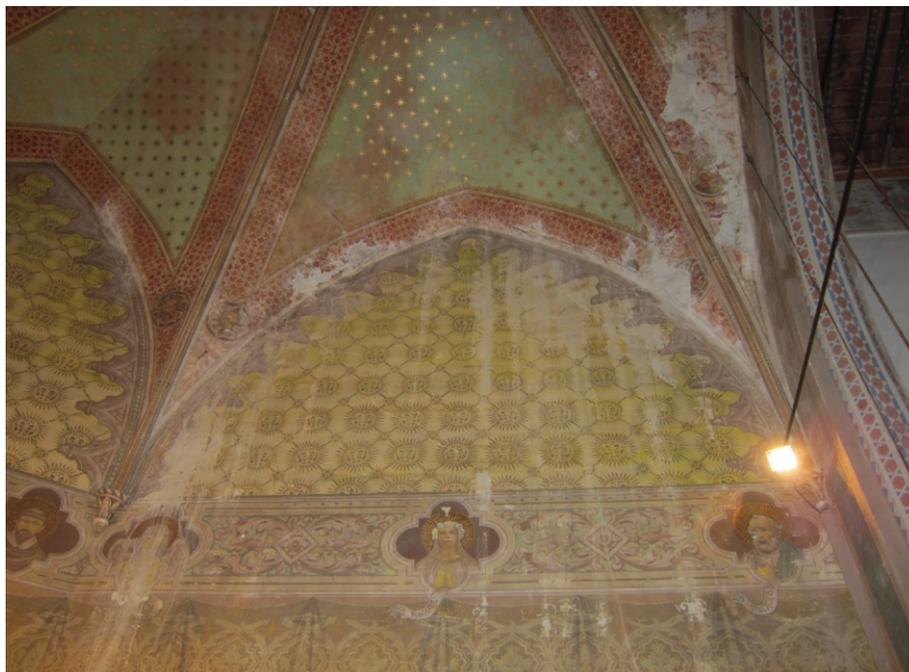
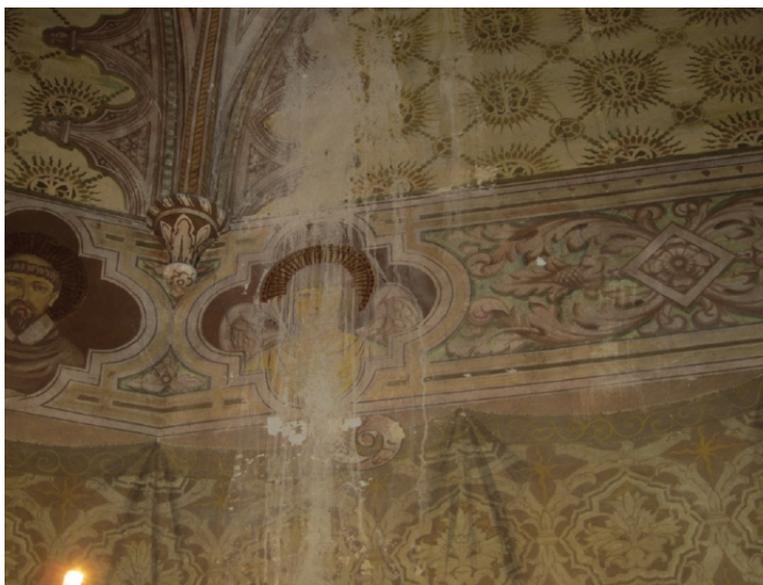
*stato di conservazione delle superfici prima dell'intervento
centro di un sole raggiato.*

Lo stato di conservazione dell'edificio era particolare. Al momento dell'intervento lo stato di conservazione della chiesa

risultava compromesso da varie problematiche tra le quali principalmente:

infiltrazioni di acqua proveniente dal tetto, che hanno provocato il dilavamento della decorazione pittorica;

risalite capillari, soprattutto in corrispondenza della parte bassa dell'edificio e che troviamo fino ad un'altezza di circa 1 mt;

lesioni dell'apparecchiatura muraria e degli intonaci, probabilmente causati dai precedenti terremoti

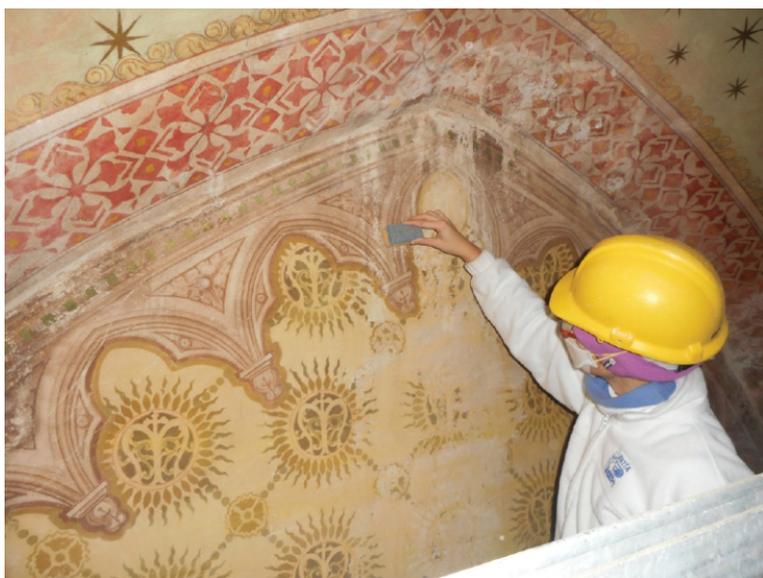
operazioni di pulitura delle superfici decorate

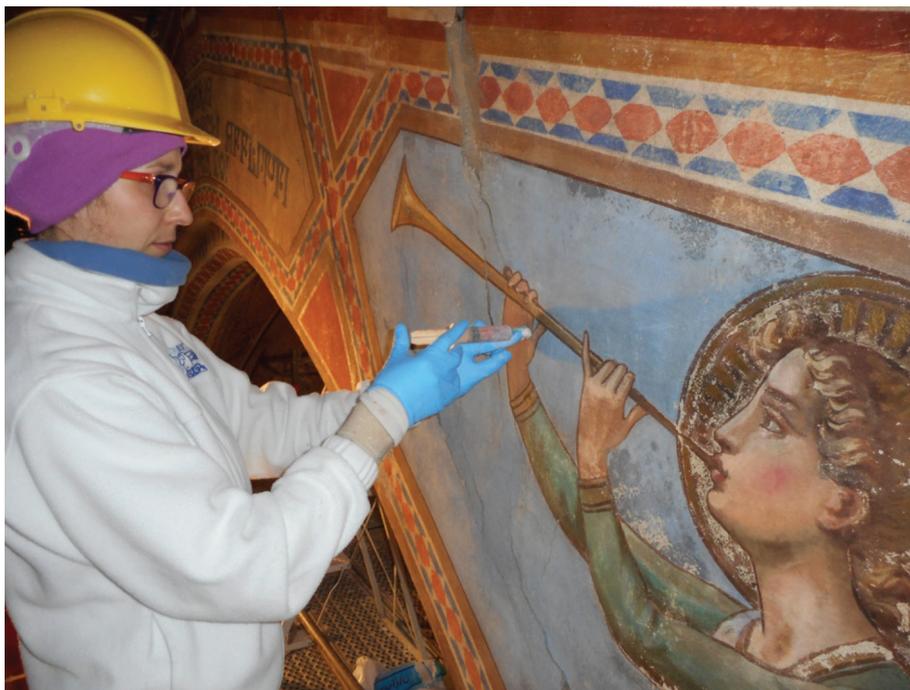
consolidamento degli intonaci

Questo secondo ciclo pittorico probabilmente viene eseguito intorno agli anni '20 quando avvenne la seconda ricostruzione delle volte (il primo crollo *dettaglio durante il consolidamento degli intonaci*

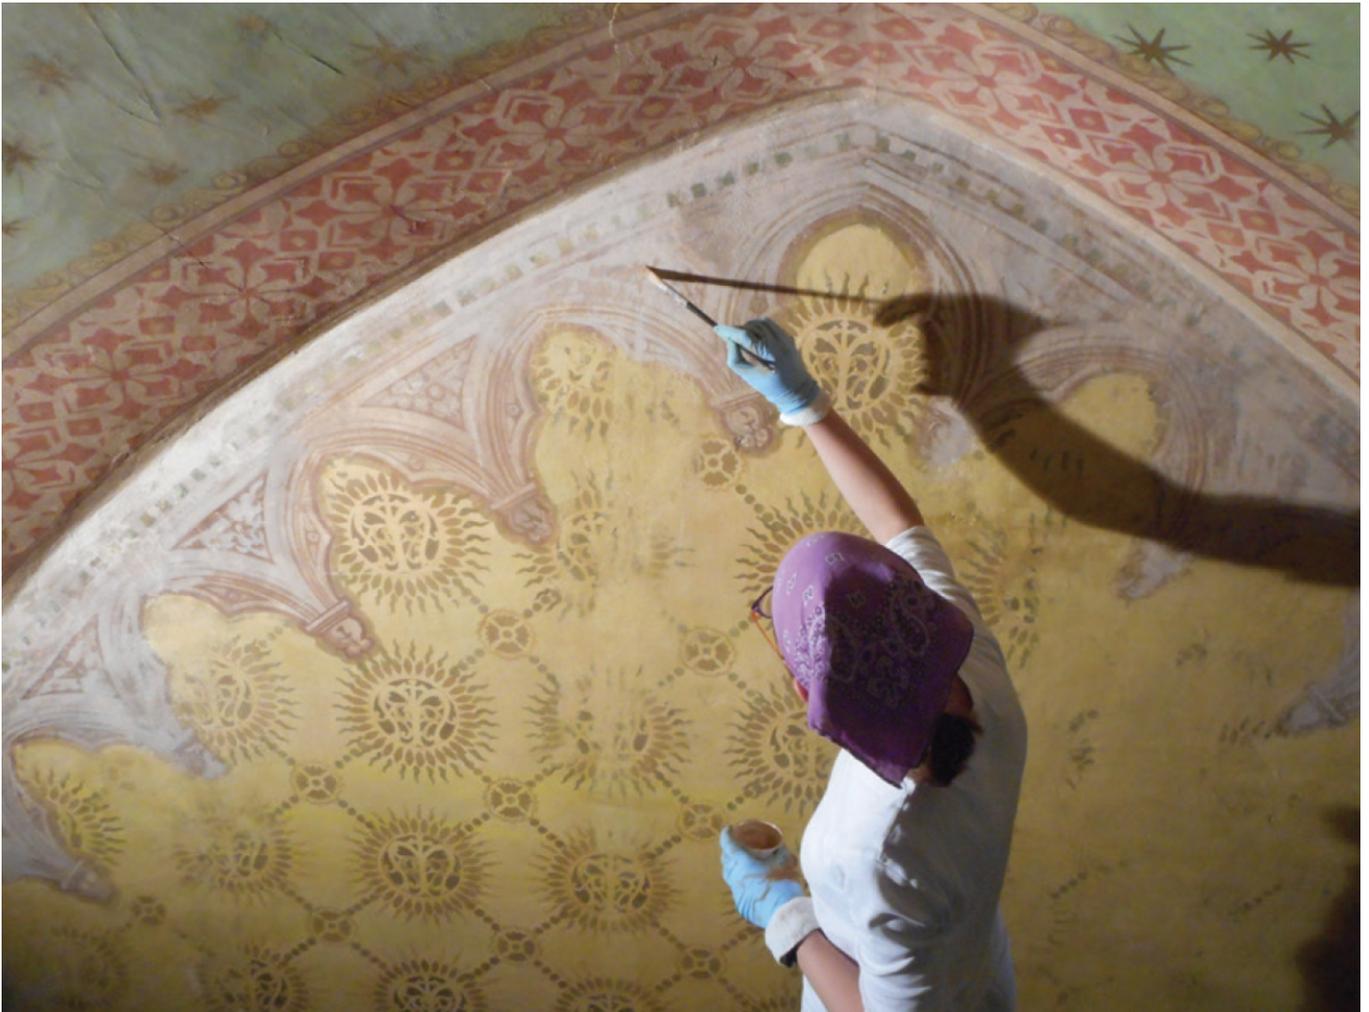
ritocco pittorico

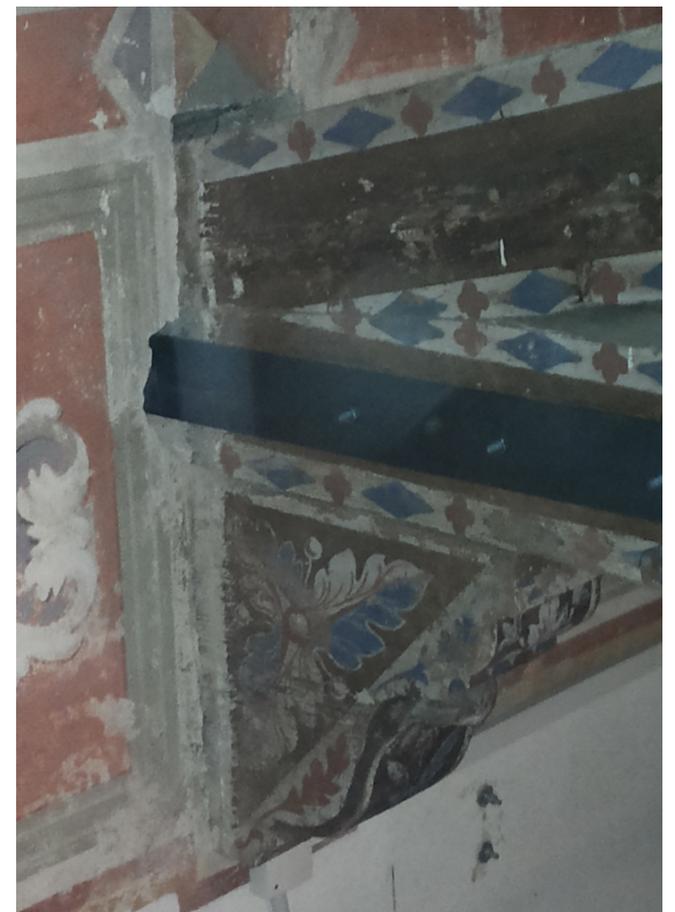
Dalla ricognizione aerea delle capriate è emersa la necessità di solidarizzare l'appoggio delle terzere sui puntoni, l'intervento è stato effettuato con profili in acciaio e viti mordenti.

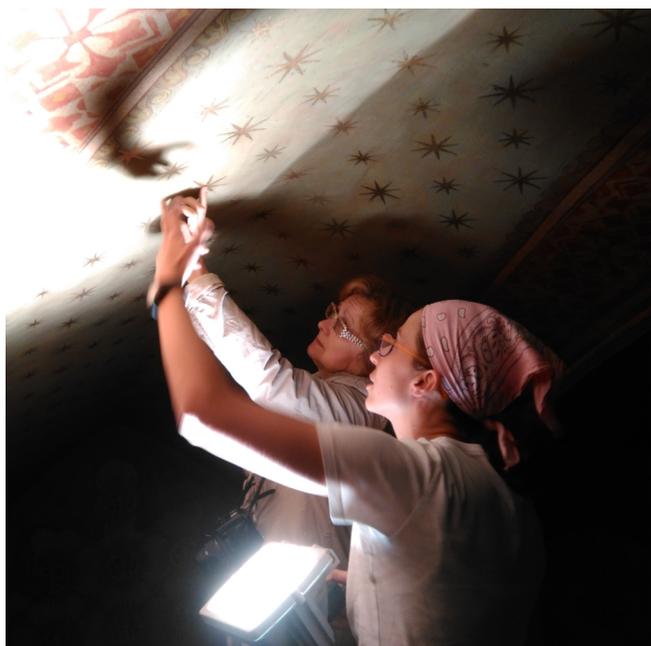
Le terzere in corrispondenza della facciata

hanno necessitato di essere solidarizzate con l'edificio.

sopralluogo durante i lavori della Dott.ssa G. Rossi con la Rest. L. Brandamilla presentavano vistosi sfilamenti, per questo sono stati posti in opera dei collegamenti in acciaio, i capochiave a scomparsa sono stati realizzati per annullare l'effetto di invasività ottica.

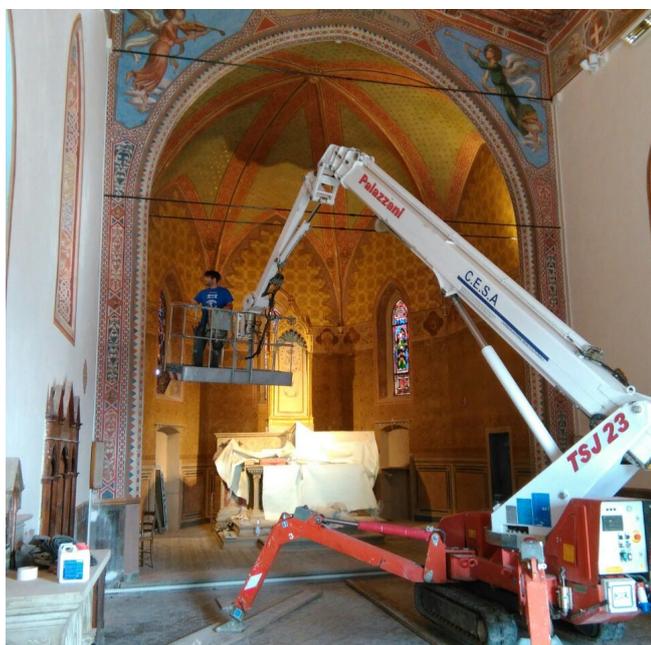
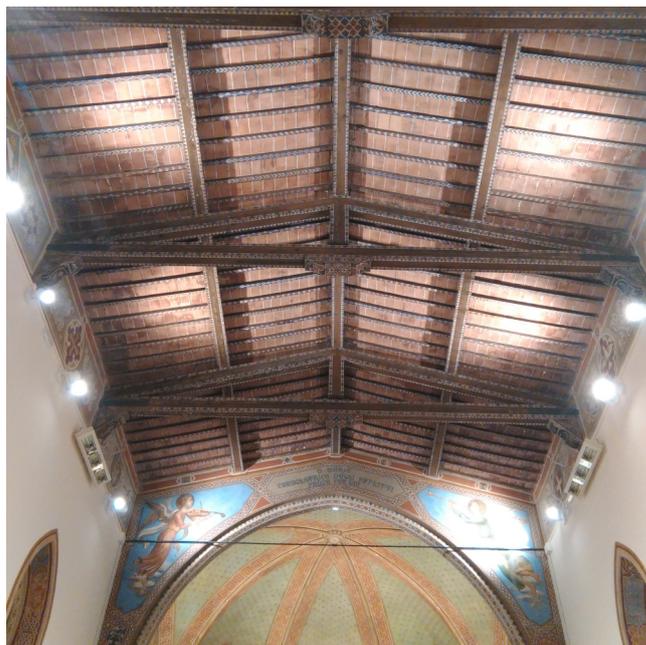
Per esaltare l'intervento di restauro era necessario intervenire anche sui corpi illuminanti, in quanto gli esistenti non erano più idonei sia dal punto di vista energetico che illuminotecnico; sono stati sostituiti con

proiettori a led a basso consumo.
montaggio dei corpi illuminanti ed ultime rifiniture

prova luci

L'impianto elettrico è stato bonificato nelle linee ripartendo dal quadro integrando il sistema di controllo delle accensioni con sistema domotico.
