PIEVE DI SANTA MARIA E SAN BIAGIO SALA BOLOGNESE

QUADERNI DEL CANTIERE

intervento di ripristino strutturale

INT N. 2431

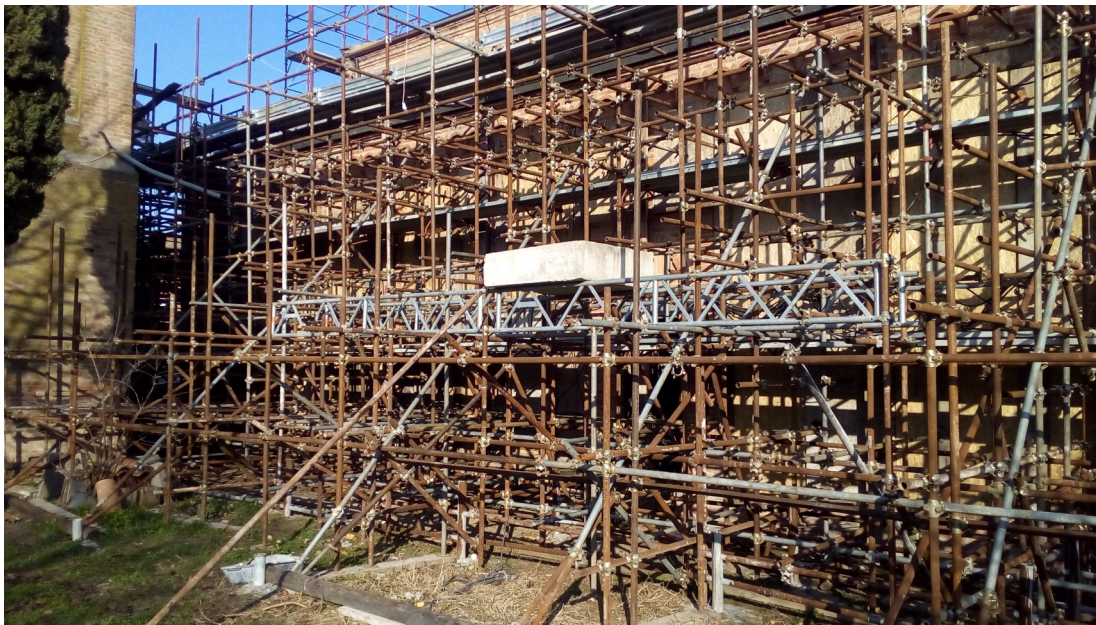
vista del ponteggio lato destro durante le fasi di zavorramento

il ponteggio è stato ricalcolato dopo aver posizionato lo schema dei martinetti, i carichi agenti sono quelli previsti in progetto.

Il ponteggio è stato realizzato in tubo e giunto particolare attenzione è stata posta alla ripartizione dei carichi sulla parete, sono stati posizionati dei profili di acciaio UNP 160 al di sopra di un tavolato di ripartizione.

l'uso del tavolato è stato necessario per mitigare l'azione meccanica del puntello sulla superficie muraria in mattoni, riducendo qualsiasi effetto abrasivo sulla superficie.

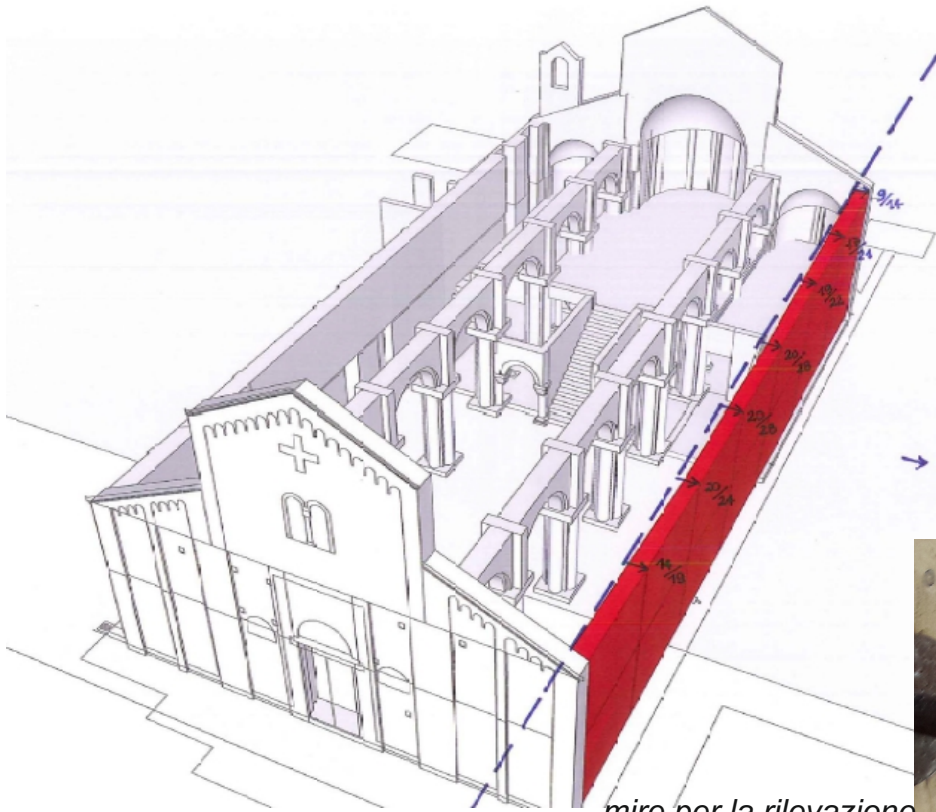
la facciata aveva un fuori piombo di 37 centimetri, per riappiombarla è stata eseguita una energizzazione graduale.

elaborato di progetto da dove si individuano gli spostamenti ed i fuoripiombo della struttura

la gradualità è uno dei punti fondamentali per poter garantire alla muratura, che per sua natura è rigida, di assorbire le spinte.

le spinte sono state eseguite ad intervalli regolari ed era la muratura stessa che comunicava il completo assorbimento della spinta precedente ed il conseguente riequilibrio.

- misurazione pre energizzazione dei punti fiduciari e registrazione
 - azionamento dei martinetti idraulici
 - serraggio delle basette regolabili
 - misurazione post energizzazione degli spostamenti, la misurazione avveniva di solito il giorno seguente per avere la struttura in completa quiete
- la muratura lentamente ritorna in equilibrio, verificando la resistenza di serraggio del vitone si capisce se è il momento per ripetere il ciclo

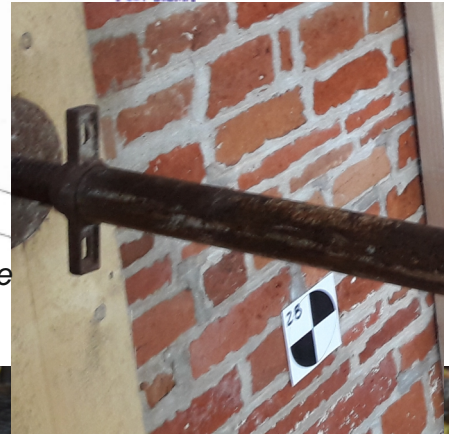
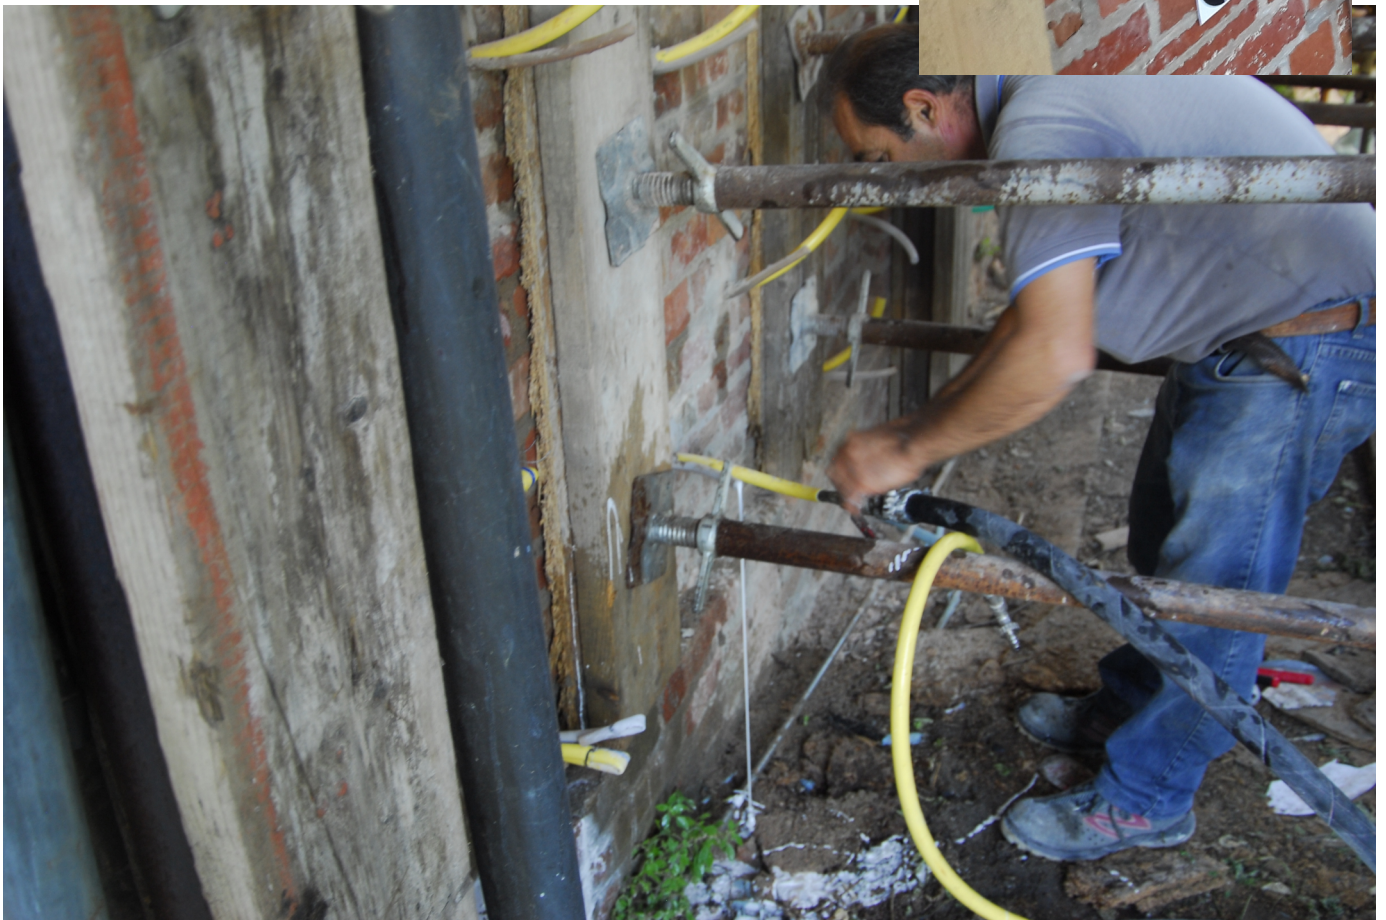
mire per la rilevazione degli spostamenti

iniezione della parete con malta di calce idraulica (mapei Antique I) pompata manualmente l'iniezione manuale garantisce un maggior controllo ed evita qualsiasi sovratensione sulla muratura

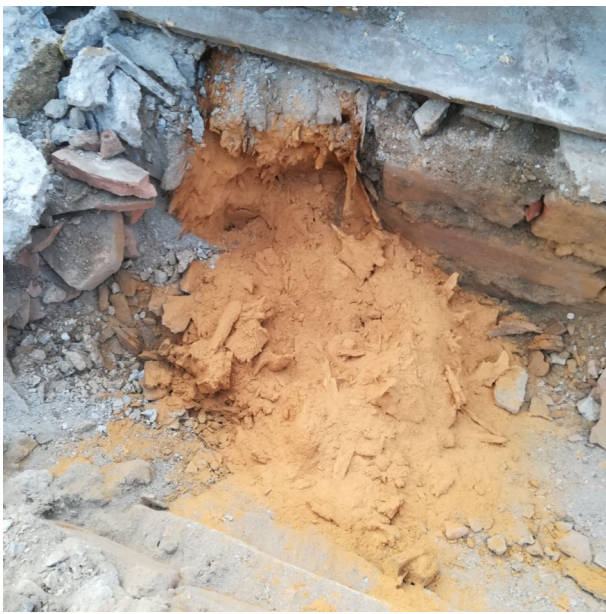
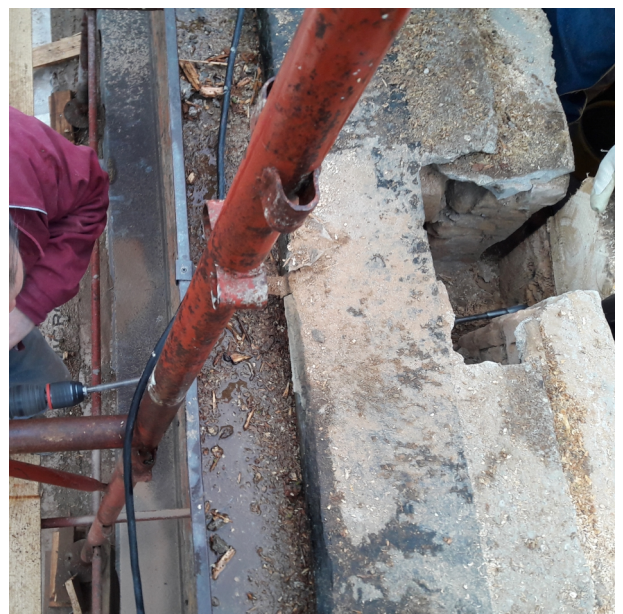
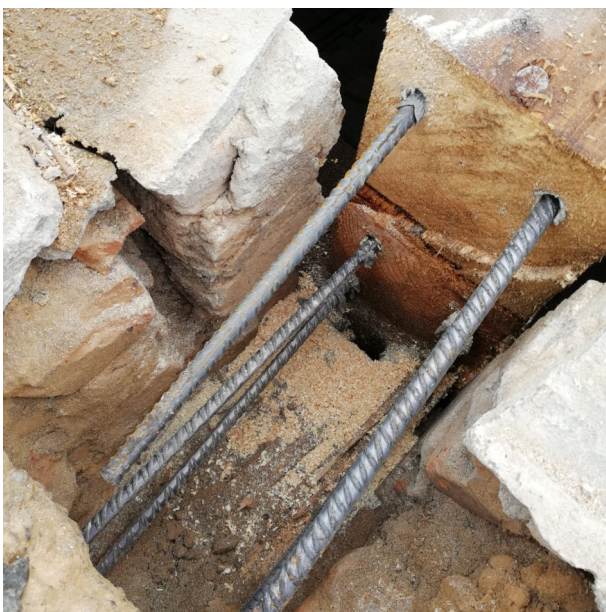
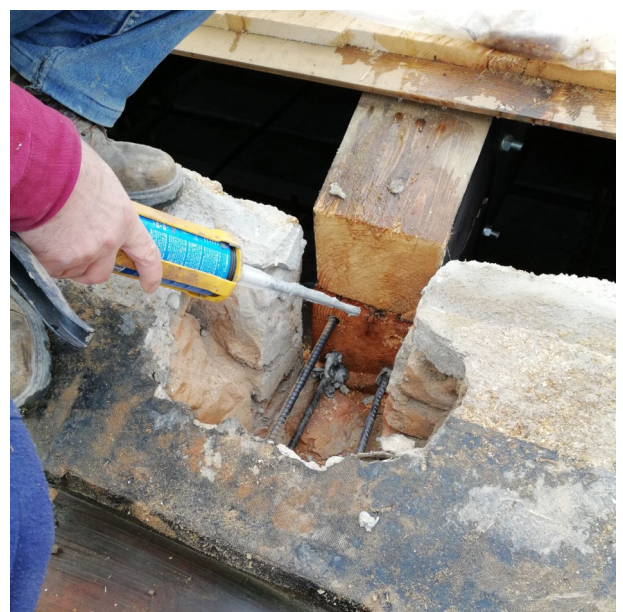
consolidamento delle teste ammalorate delle capriate con la tecnica del betoncino epossidico lo stato di conservazione di svariate testate era pessimo, con capriate a rischio collasso, visto che da un'indagine dettagliata delle restanti parti delle capriate risultavano in ottimo stato di conservazione, si è provveduto a bonificarle solamente in corrispondenza degli appoggi.

- a) taglio della parte ammalorata con utensili privi di olio e/o lubrificanti
- b) perforazione del legno ed inghisaggio delle barre con resina epossidica a bassa viscosità
- c) preparazione del cassero a perdere
- d) getto del betoncino epossidico realizzato con sabbie di quarzo di varia granulometria e resina epossidica fluida

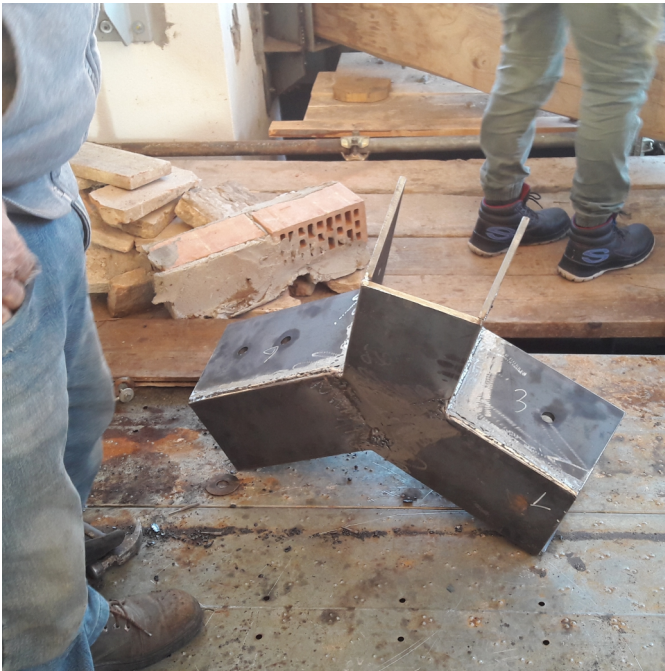
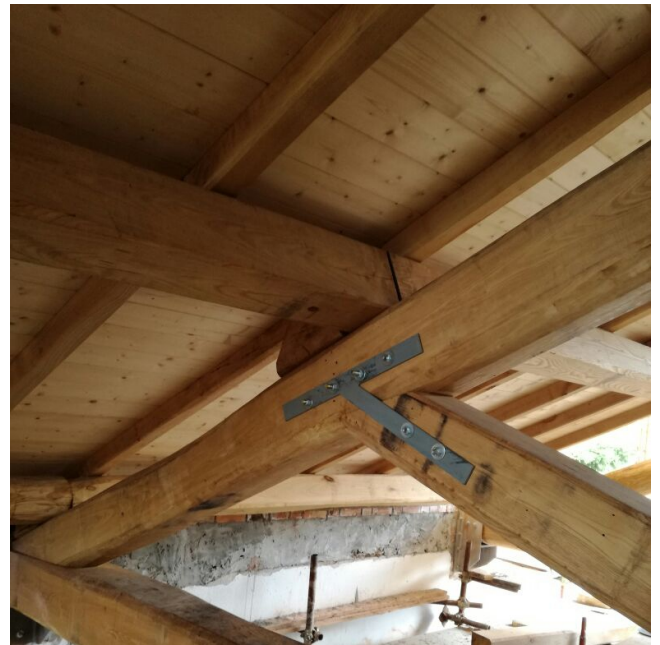
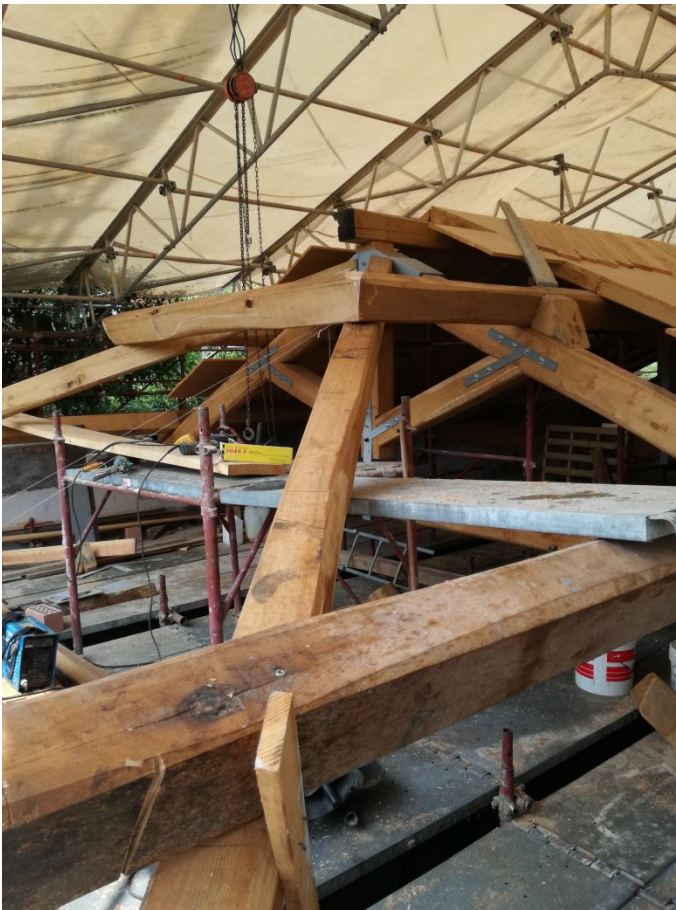
l'asilo teatro è stato interessato da un intervento di bonifica strutturale delle coperture e delle murature. particolarmente complessa la struttura del tetto specialmente in corrispondenza della zona del palcoscenico dove i cambi di quota e di geometria hanno richiesto una complessa articolazione del lavoro di carpenteria. questo ha permesso di bonificare la struttura conservando ove possibile le orditure lignee principali.
