**Comune di Norcia**

# MURA URBICHE

## QUADERNI DEL CANTIERE

LOTTO 12

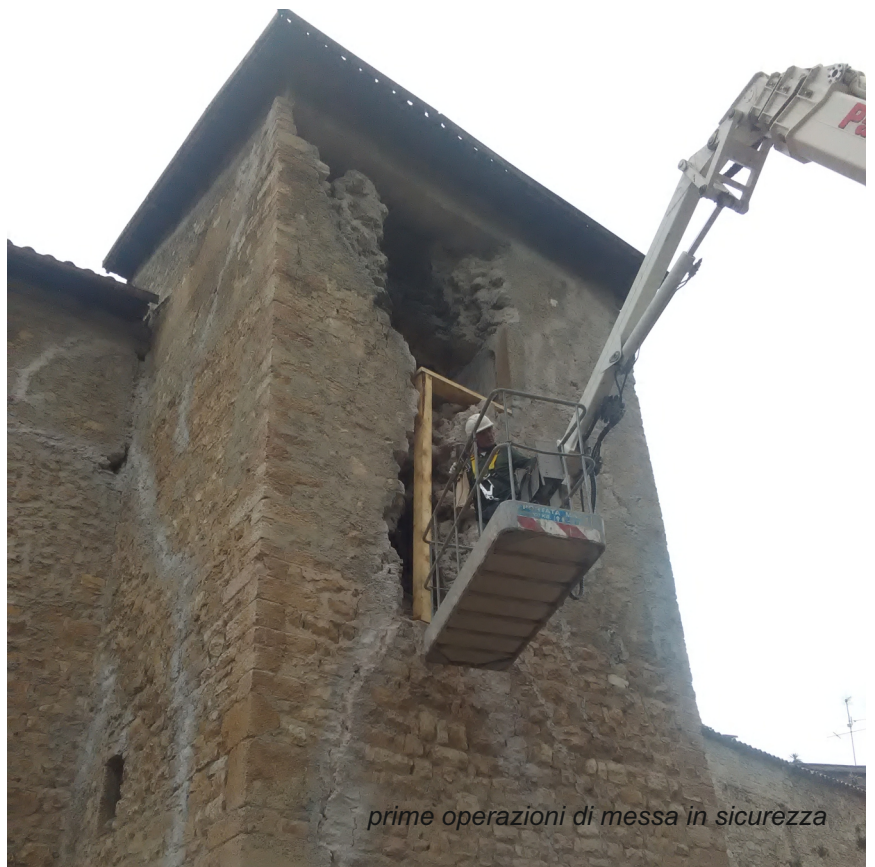
*prime operazioni di messa in sicurezza*

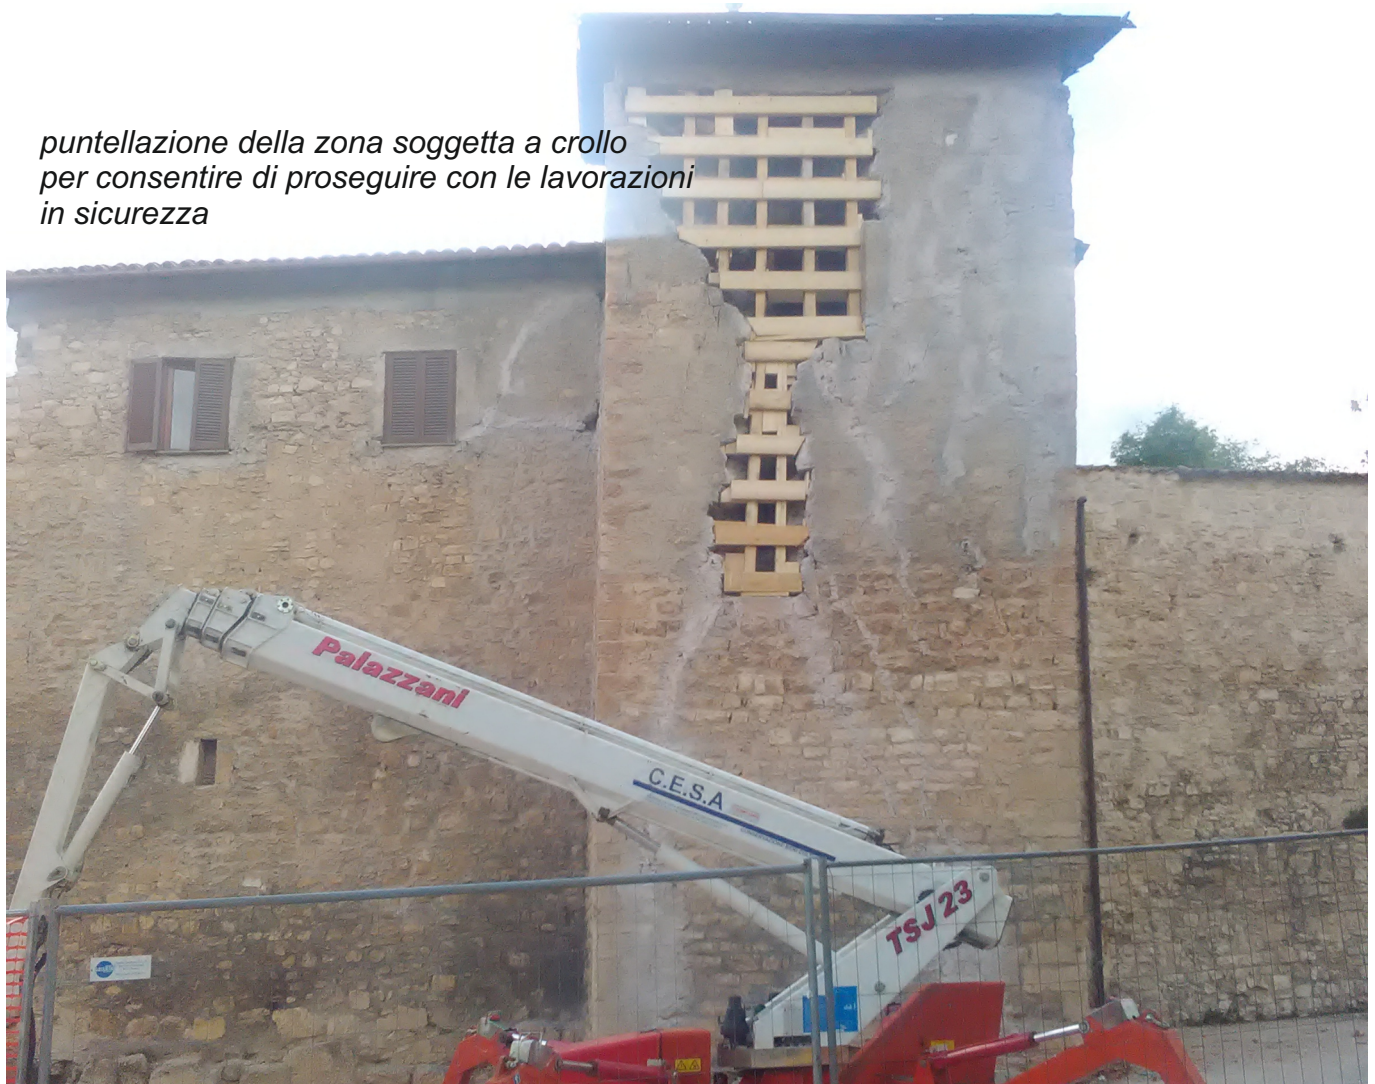
*puntellazione della zona soggetta a crollo per consentire di proseguire con le lavorazioni in sicurezza*

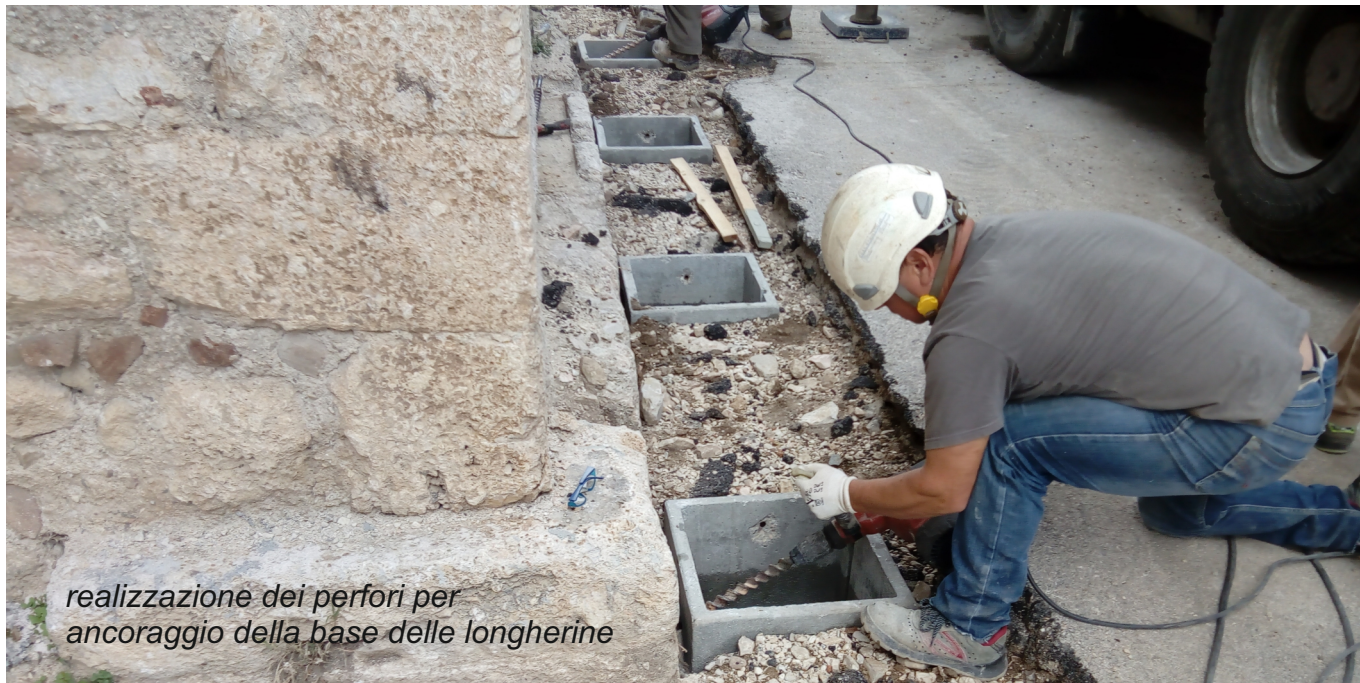
realizzazione dei perfori per ancoraggio della base delle longherine

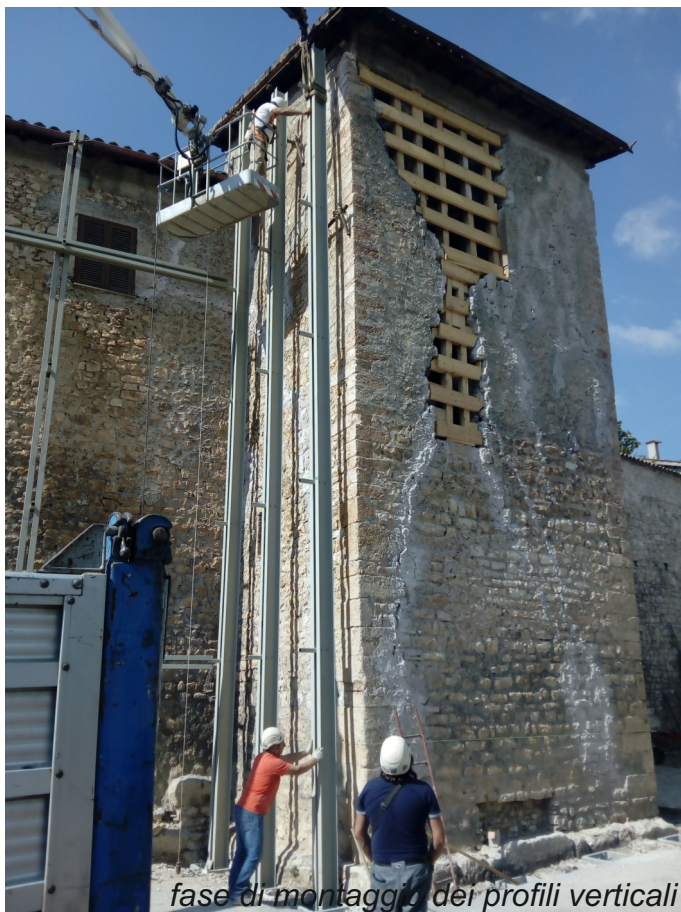
*fase di montaggio dei profili verticali*

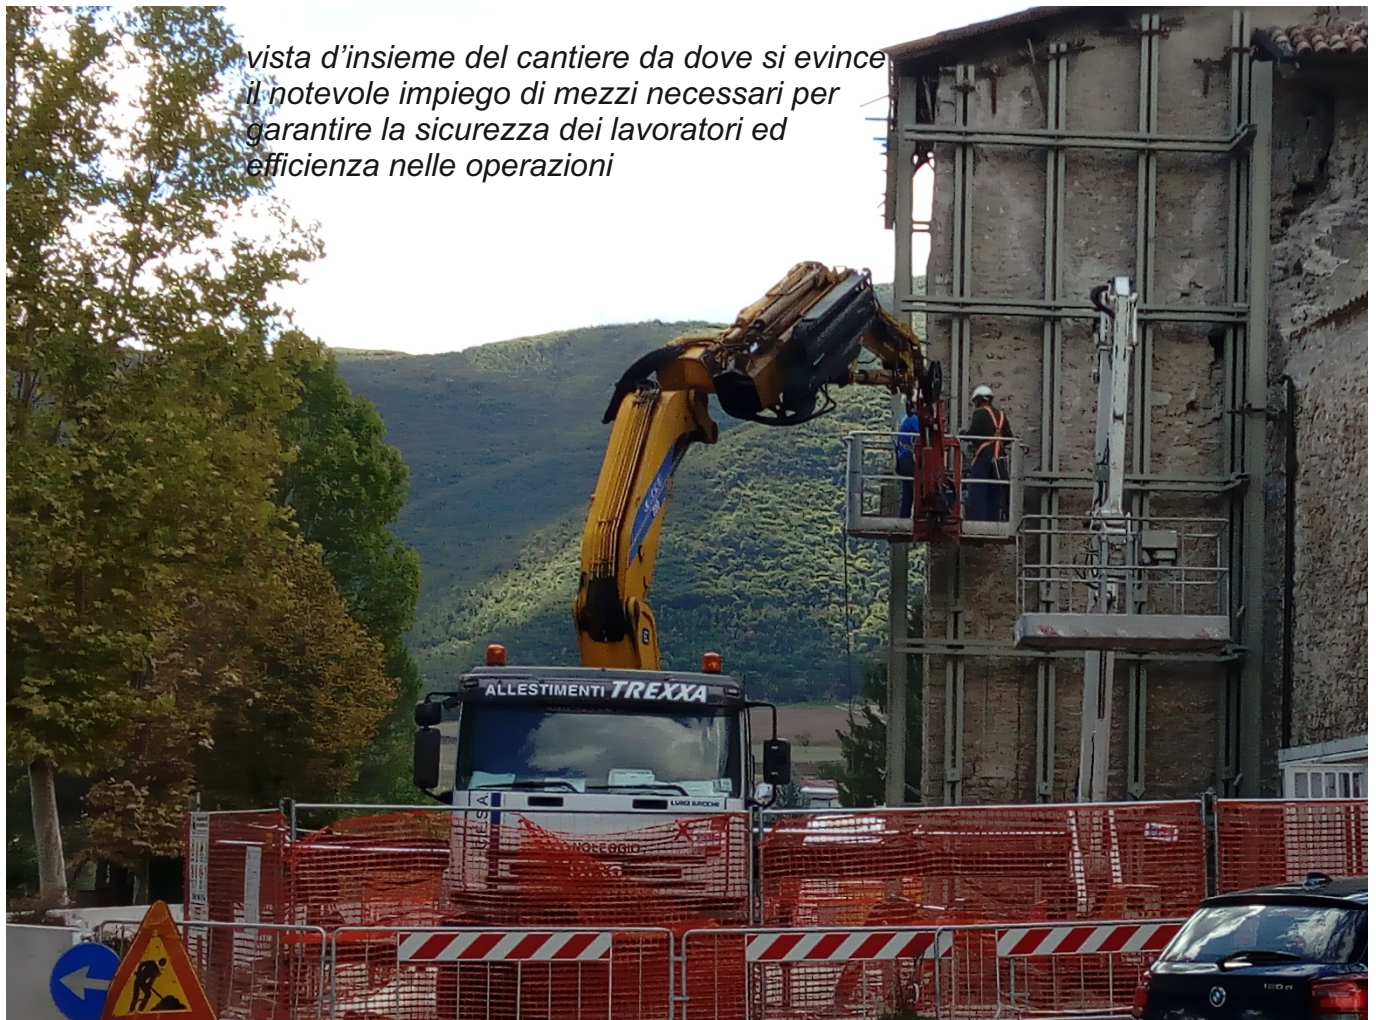
*vista d'insieme del cantiere da dove si evince il notevole impiego di mezzi necessari per garantire la sicurezza dei lavoratori ed efficienza nelle operazioni*

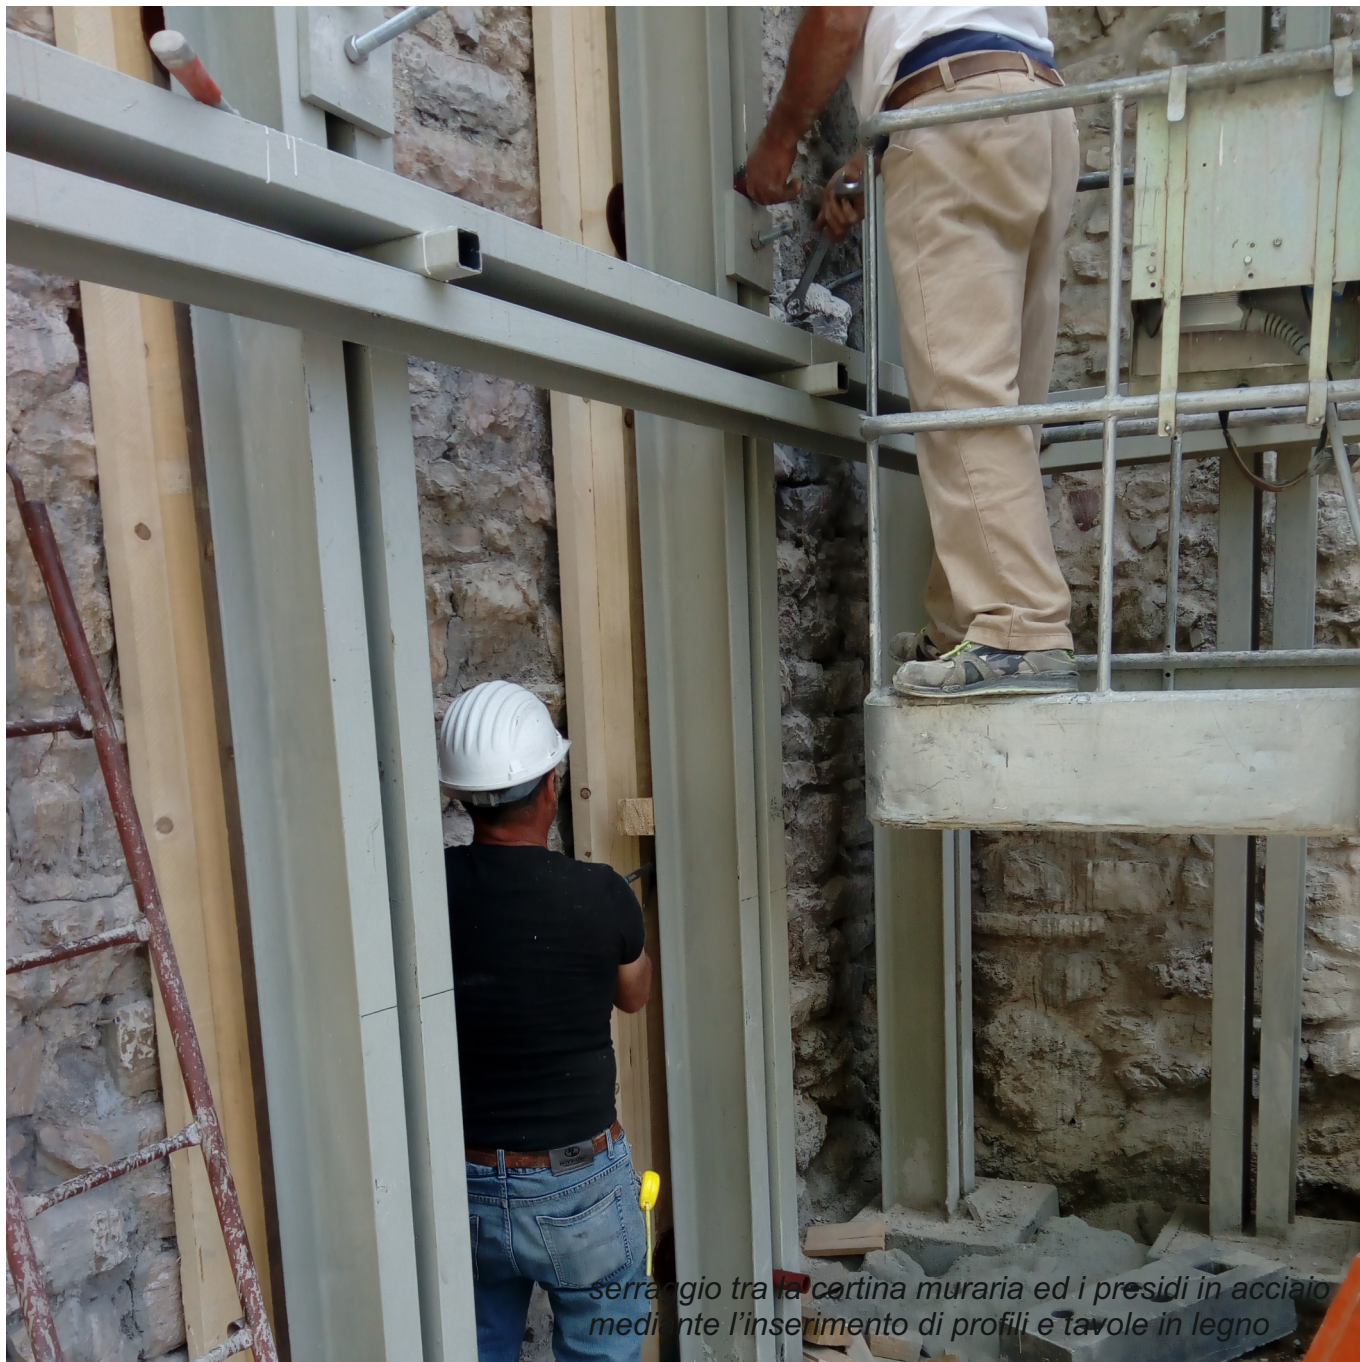
*serraggio tra la cortina muraria ed i presidi in acciaio mediante l'inserimento di profili e tavole in legno*

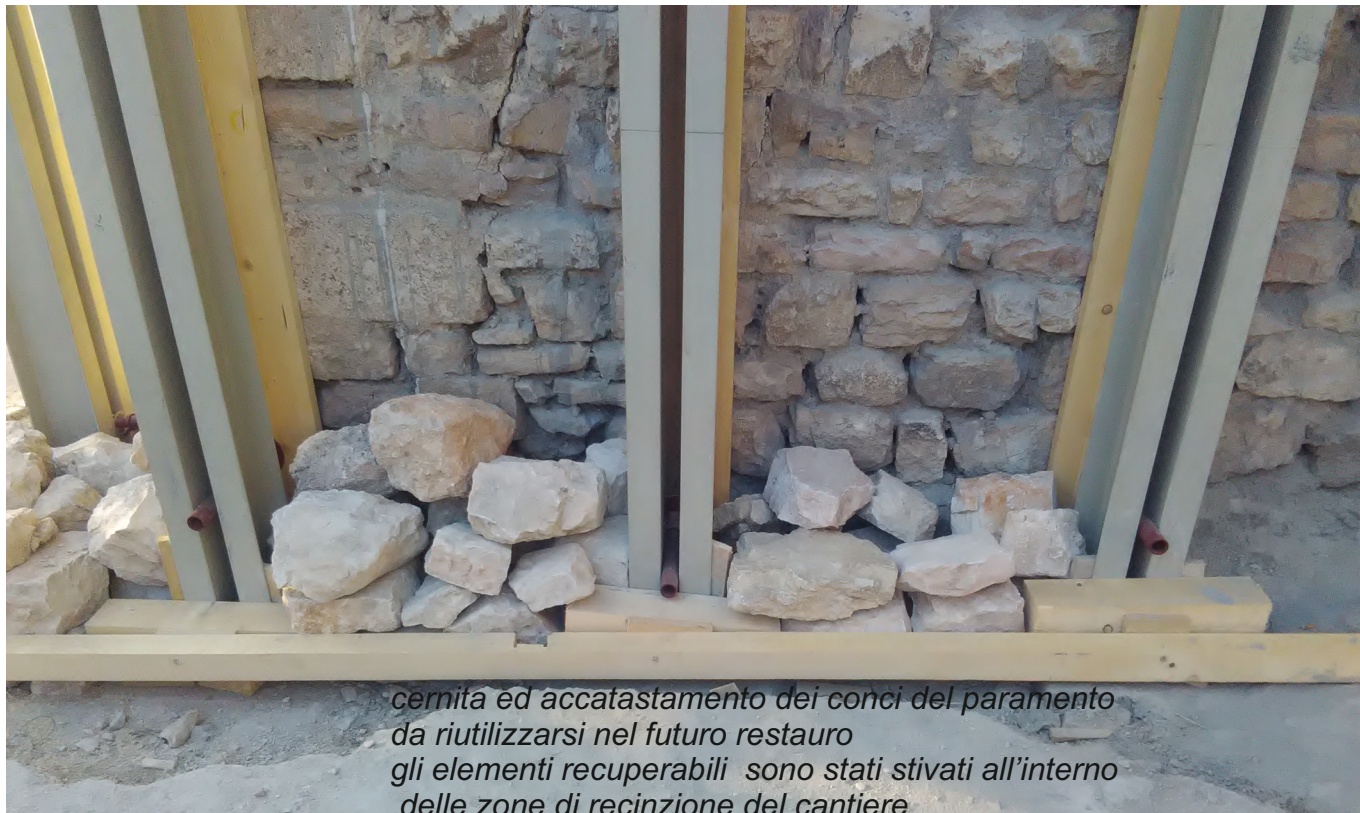
*cernita ed accatastamento dei conci del paramento da riutilizzarsi nel futuro restauro gli elementi recuperabili sono stati stivati all'interno delle zone di recinzione del cantiere*

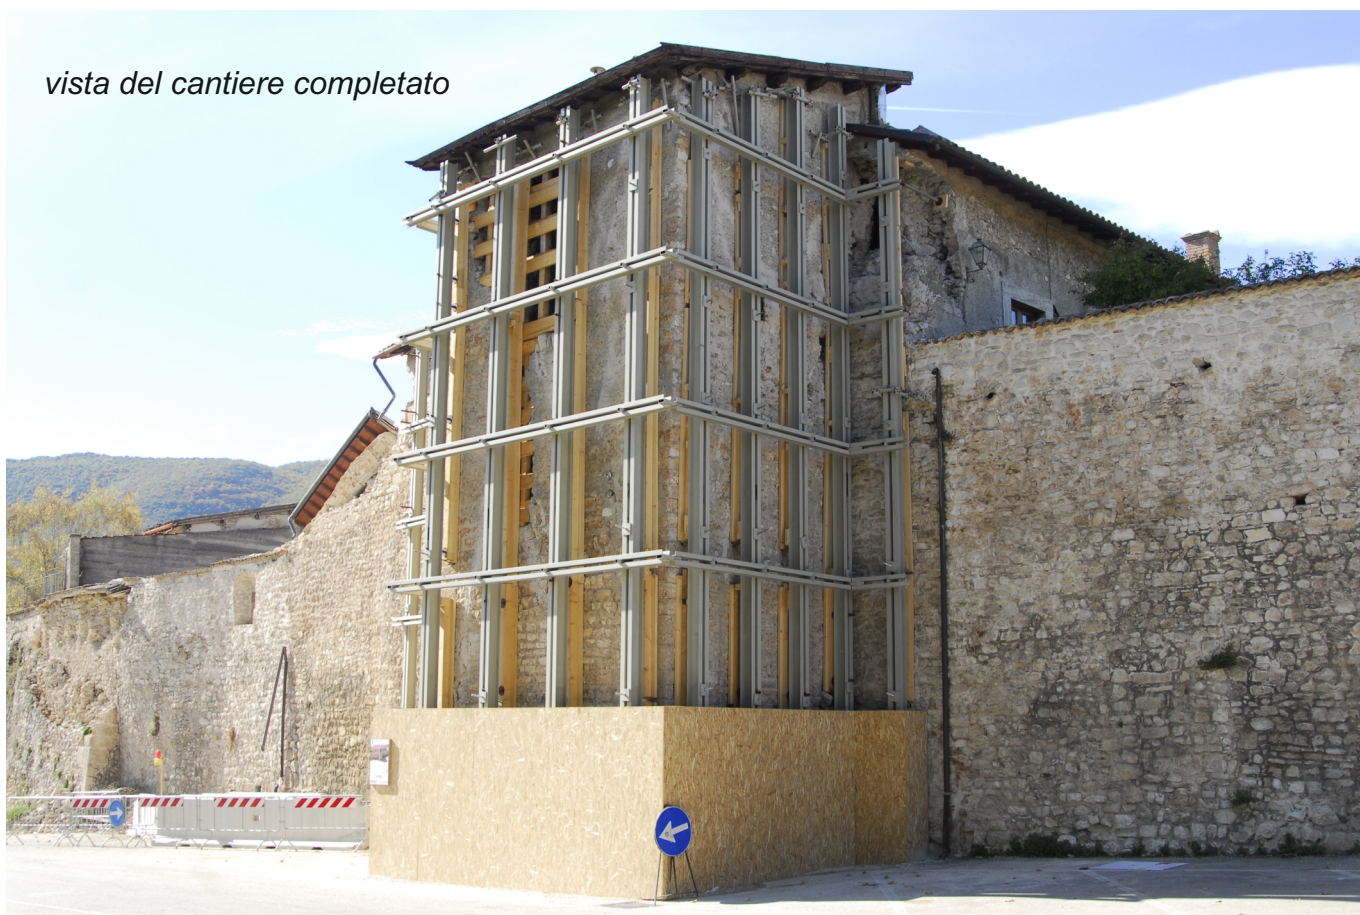
*vista del cantiere completato*
