CATTEDRALE SS. FLORIDO ED AMANZIO

Città di Castello (PG)

QUADERNI DEL CANTIERE

Pronto intervento di somma urgenza di tutela
e messa in sicurezza della parete est abside

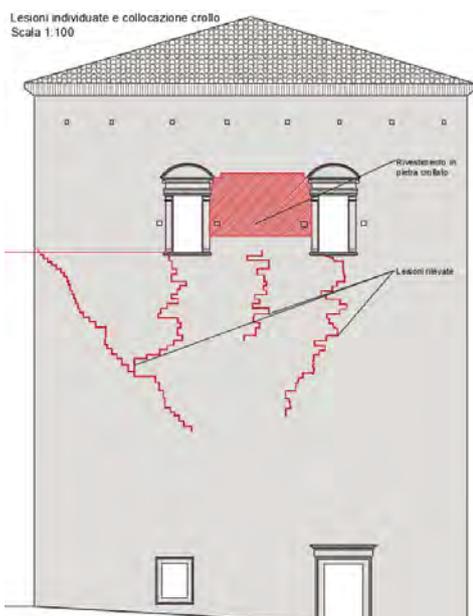
La sera del 29 settembre 2018 intorno alle 21:30 è collassata una parte del paramento lapideo esterno tra le due aperture dell'abside, il crollo fortunatamente non ha interessato né persone né cose.

L'evento nefasto ha evidenziato una stratigrafia muraria difficilmente ipotizzabile: una "pelle" in conci di arenaria riveste un paramento portante in muratura mista in pietra e laterizio. Lo spessore dei conci

è variabile dagli 8 ai 12 centimetri e non presenta diafani efficaci tra muratura interna e paramento lapideo, vi è la sola presenza di qualche rado concio che entra più in profondità nella sezione della muratura. Nella zona del crollo, coincidente con tutta l'area compresa tra le due finestre dell'abside, mancava

del tutto il collegamento tessiturale; la labilità della struttura si è manifestata al solo variare di alcune condizioni (si è ipotizzato un cedimento di un concio in corrispondenza del davanzale di una finestra) che hanno innescato il collasso.
