## **CATTEDRALE SS. FLORIDO ED AMANZIO** **Città di Castello (PG)**

### **QUADERNI DEL CANTIERE**

Pronto intervento di somma urgenza di tutela  
e messa in sicurezza della parete est abside

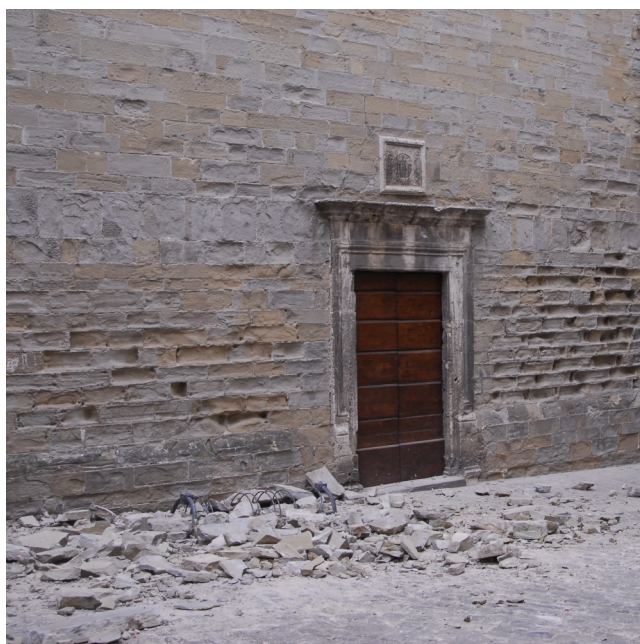
laterizio per le parti emergenti della navata centrale. L'edificio mostra evidenti stratificazioni storiche dovute sia alla sua naturale fase evolutivo-architettonica sia ai restauri realizzati a seguito di eventi sismici; infatti il territorio tifernate è stato interessato da diversi terremoti di varia intensità, degno di nota è il sisma del 1791 che provocò il collasso della struttura della cupola della cattedrale. Difatti, osservando le tessiture murarie dell'edificio, si può notare come il paramento ha delle discontinuità ricollegabili al crollo della cupola.

La lettura ravvicinata del paramento della zona absidale mette in luce una discontinuità muraria con cambio di giacitura dei conci, il paramento lapideo riduce la sua funzione strutturale a vantaggio dell'effetto estetico.

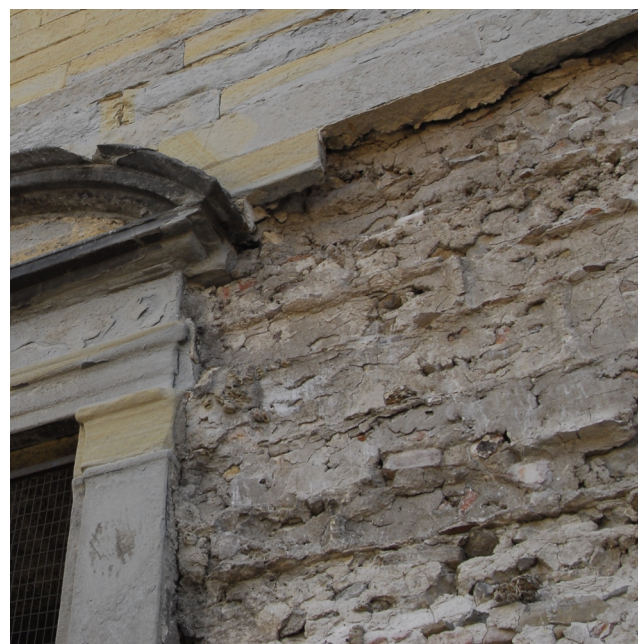
La sera del 29 settembre 2018 intorno alle 21:30 è collassata una parte del paramento lapideo esterno tra le due aperture dell'abside, il crollo fortunatamente non ha interessato né persone né cose.

L'evento nefasto ha evidenziato una stratigrafia muraria difficilmente ipotizzabile: una "pelle" in conci di arenaria riveste un paramento portante in muratura mista in pietrame e laterizio.

Lo spessore dei conci è variabile dagli 8 ai 12 centimetri e non presenta diatoni efficaci tra muratura interna e paramento lapideo, vi è la sola presenza di qualche rado concio che entra più in profondità nella sezione della muratura.

Nella zona del crollo, coincidente con tutta l'area compresa tra le due finestre dell'abside, mancava del tutto il collegamento tessiturale; la labilità della struttura si è manifestata al solo variare di alcune condizioni (si è ipotizzato un cedimento di un concio

in corrispondenza del davanzale di una finestra) che hanno innescato il collasso.

l'area ed inibito il passaggio; nei giorni immediatamente a seguire è stato fatto un primo intervento dei vigili del fuoco di disincaglio degli elementi lapidei ancora pericolanti.
