PERUGIA

CHIESA DI SAN BENEDETTO NOVELLO

Consolidamento copertura e bonifica strutturale

REPORT DI CANTIERE

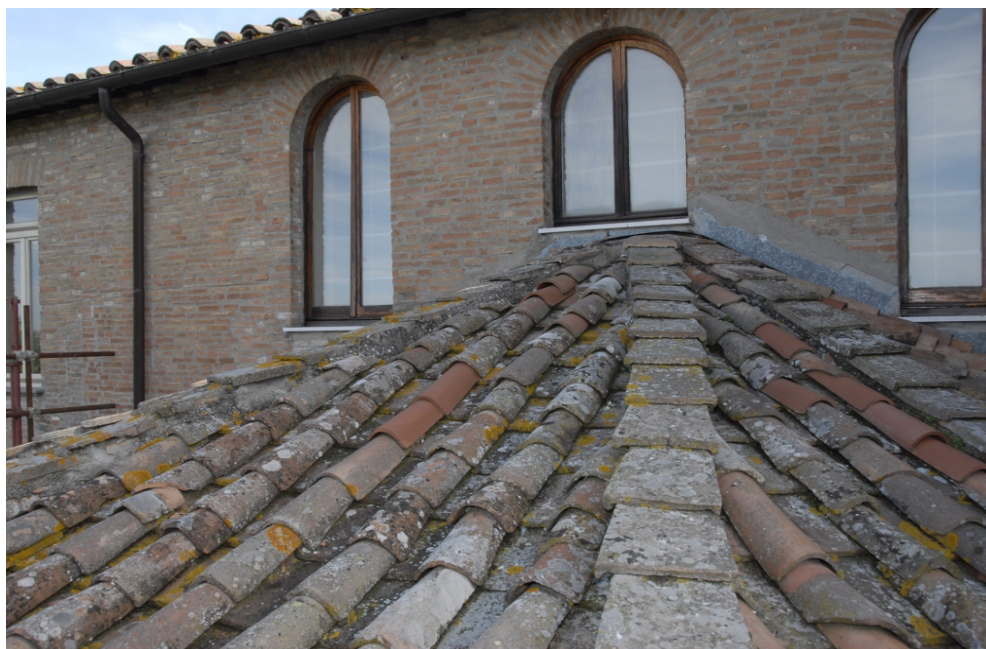
la copertura della chiesa di san benedetto novello in perugia presentava un avanzato stato di degrado dovuto alle notevoli infiltrazioni di acqua meteorica e alla fatiscenza delle strutture secondarie di copertura. La grondaia oggetto d'intervento pochi anni fa si è provveduto a consolidare senza sostituzione.

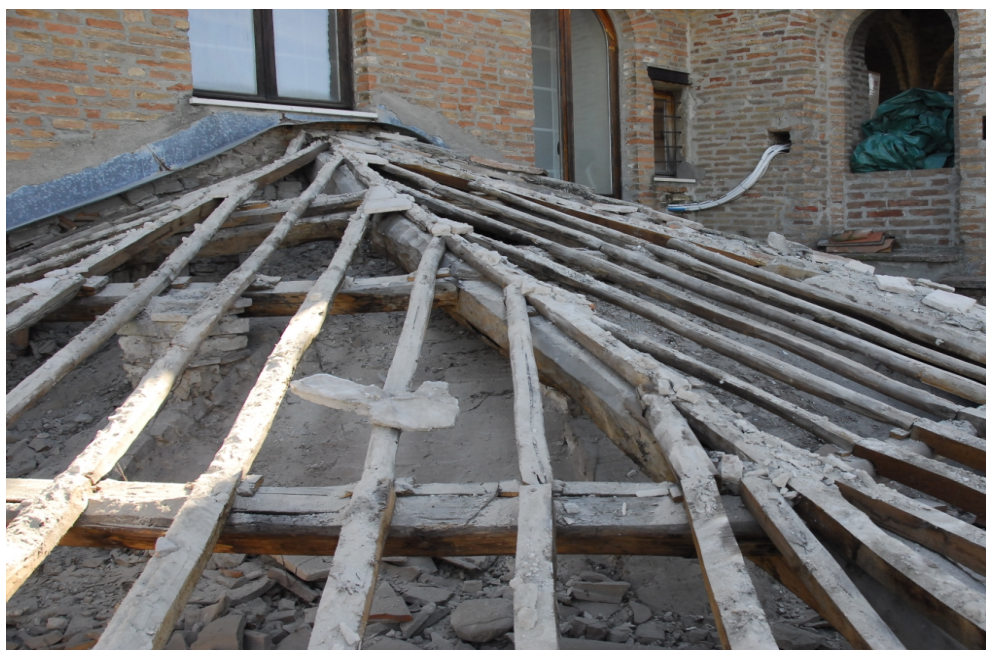
La grossa orditura era in buono stato ad eccezione di una parte dell'appoggio della trave di spina.

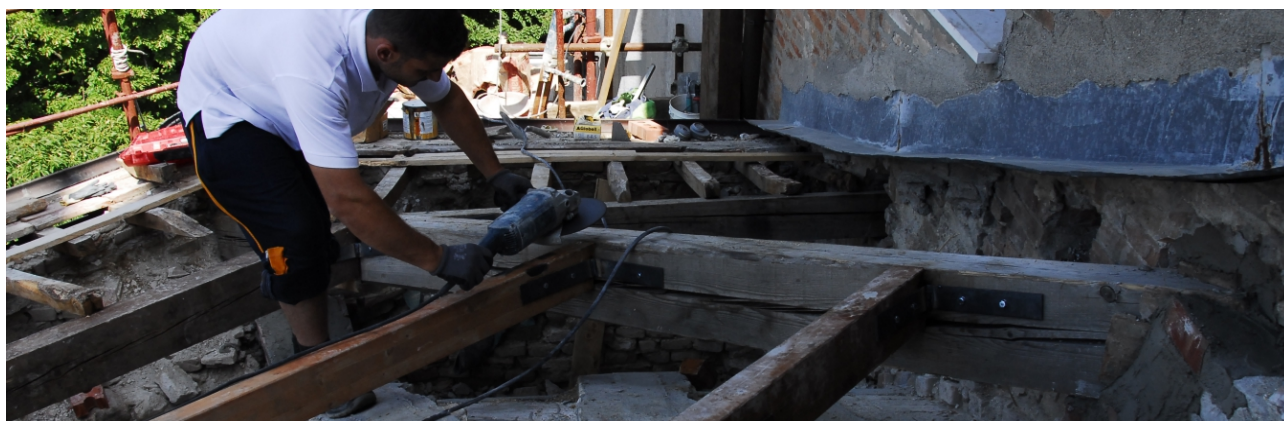
fase di rimozione delle strutture fatiscenti

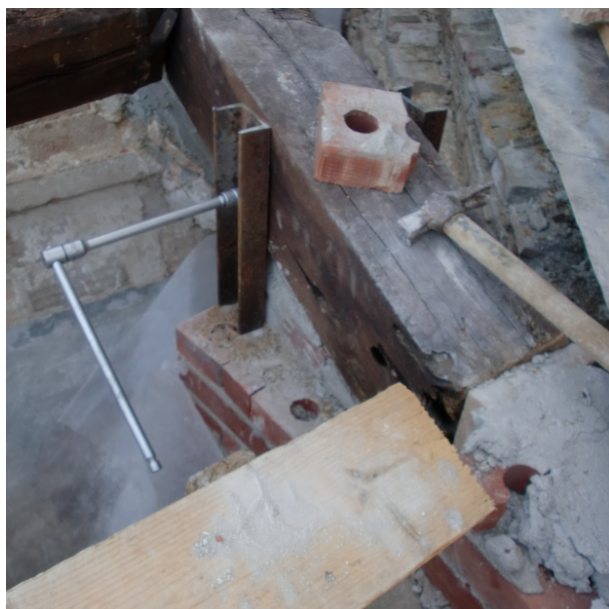
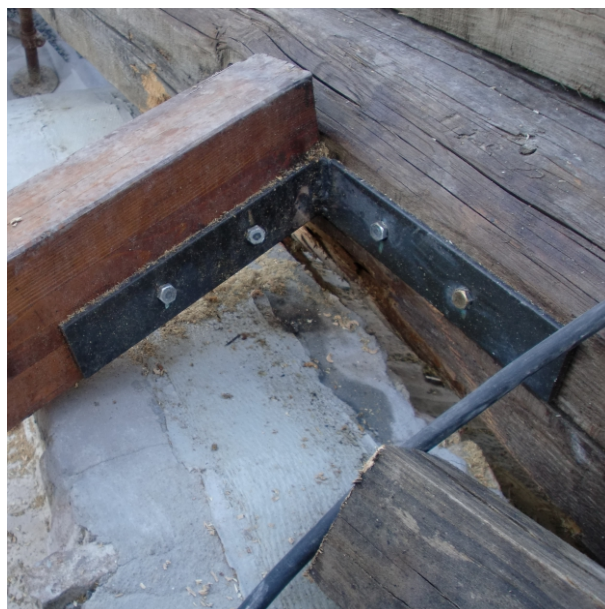
vista della struttura in legno completata, particolare dell'attacco orditura principale e secondaria con angolari in acciaio opportunamente sagomati
