**CASTELLO BUFALINI**  
**Pronto Intervento cinta muraria**

**QUADERNI DEL CANTIERE**

## **MESSA IN SICUREZZA DEL CORONAMENTO DEL MURO DI CINTA DI CASTELLO BUFALINI.**

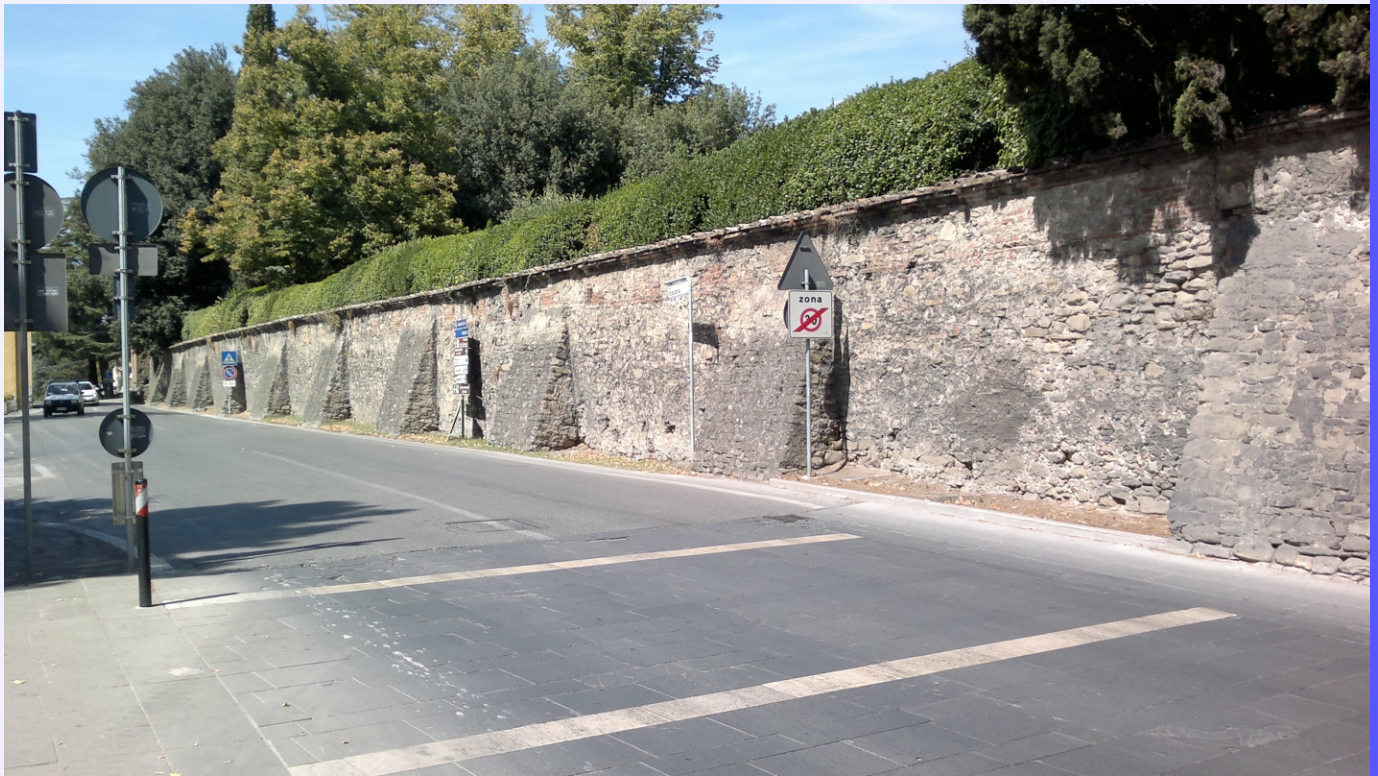
*prima dell'intervento subito dopo il crollo*

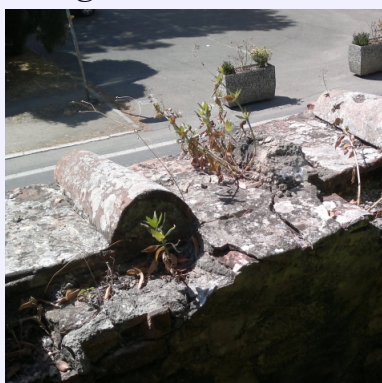
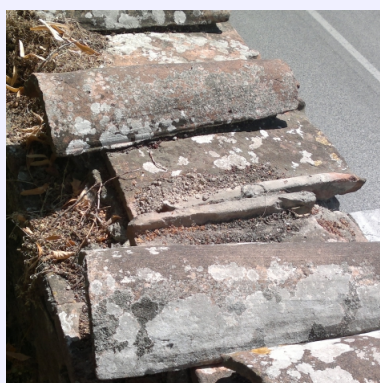
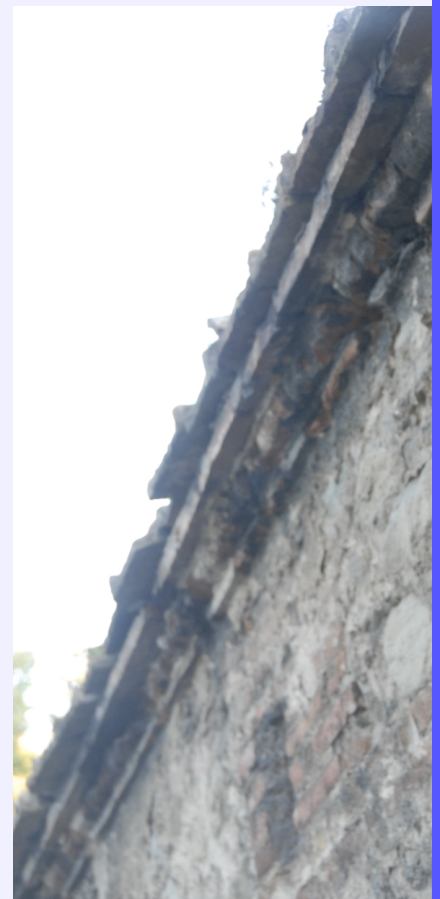
*dettaglio della zona interessata dalla caduta di materiale*

cinta ha evidenziato criticità riguardanti il fissaggio dei coppi e degli embrici posti a coronamento dello stesso, l'infiltrazione di acque meteoriche del muro con conseguente dilavamento ed indebolimento delle malte con evidenti dissesti di parte della muratura di coronamento posta al disotto degli

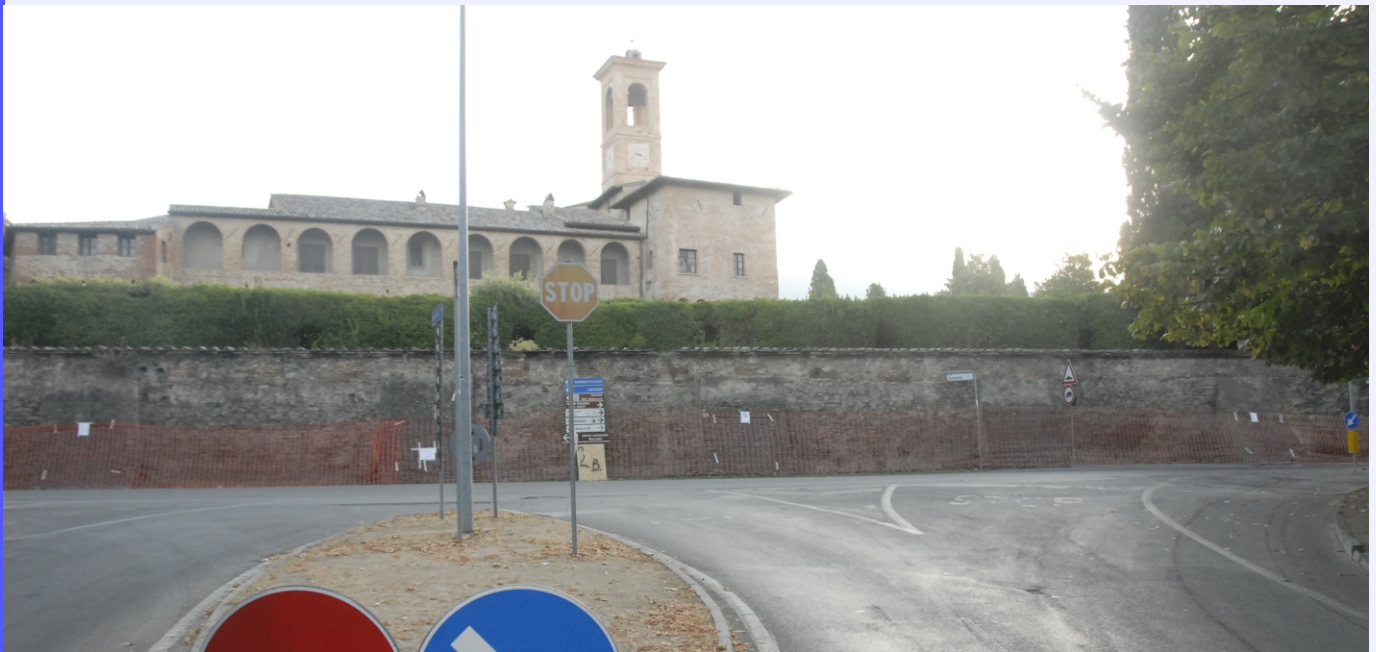
*recinzione realizzata nell'immediato per scongiurare pericoli alla pubblica incolumità*

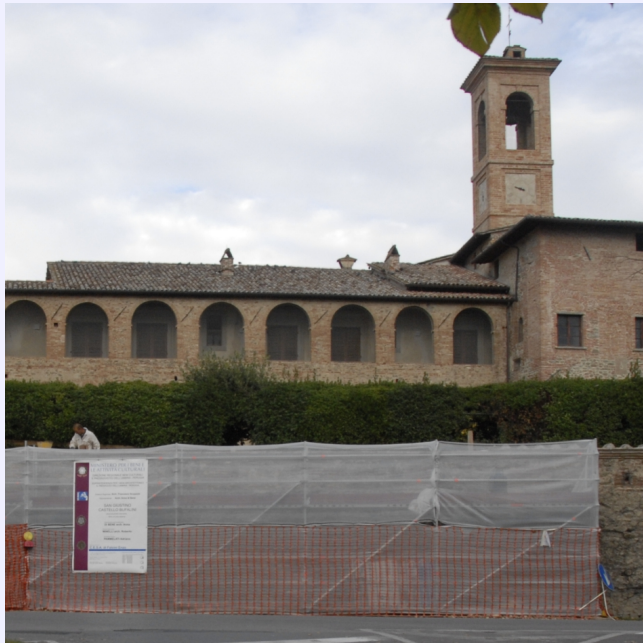
*cantiere a ponteggio montato*

Dopo il montaggio del ponteggio durante i sopralluoghi di rito, si è constatato che la situazione strutturale della parte sommitale del muro di cinta si è presentata più compromessa di quanto ipotizzato.

Il sopralluogo ha evidenziato che i tratti di muratura dove intervenire notevolmente superiori e le cornici sommitali durante lo smontaggio presentavano un avanzato degrado tale da non poter essere recuperate.

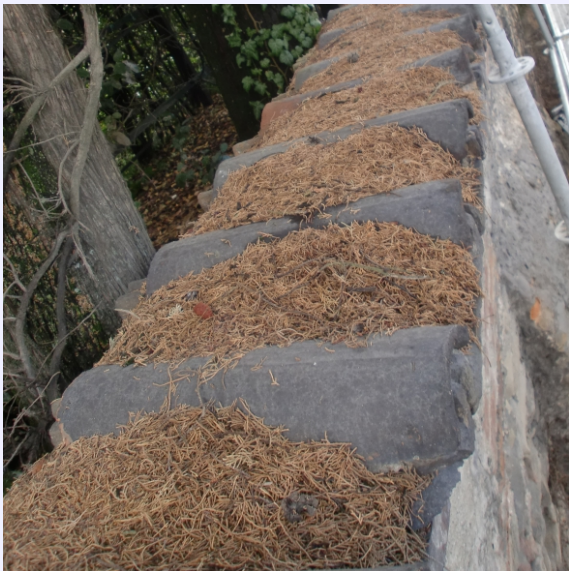
*situazione prima dell'intervento*

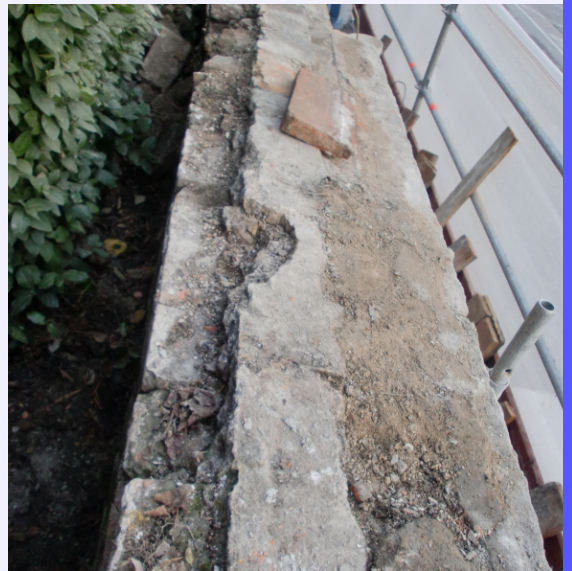
*la faticenza del coronamento  
dopo la rimozione del manto*

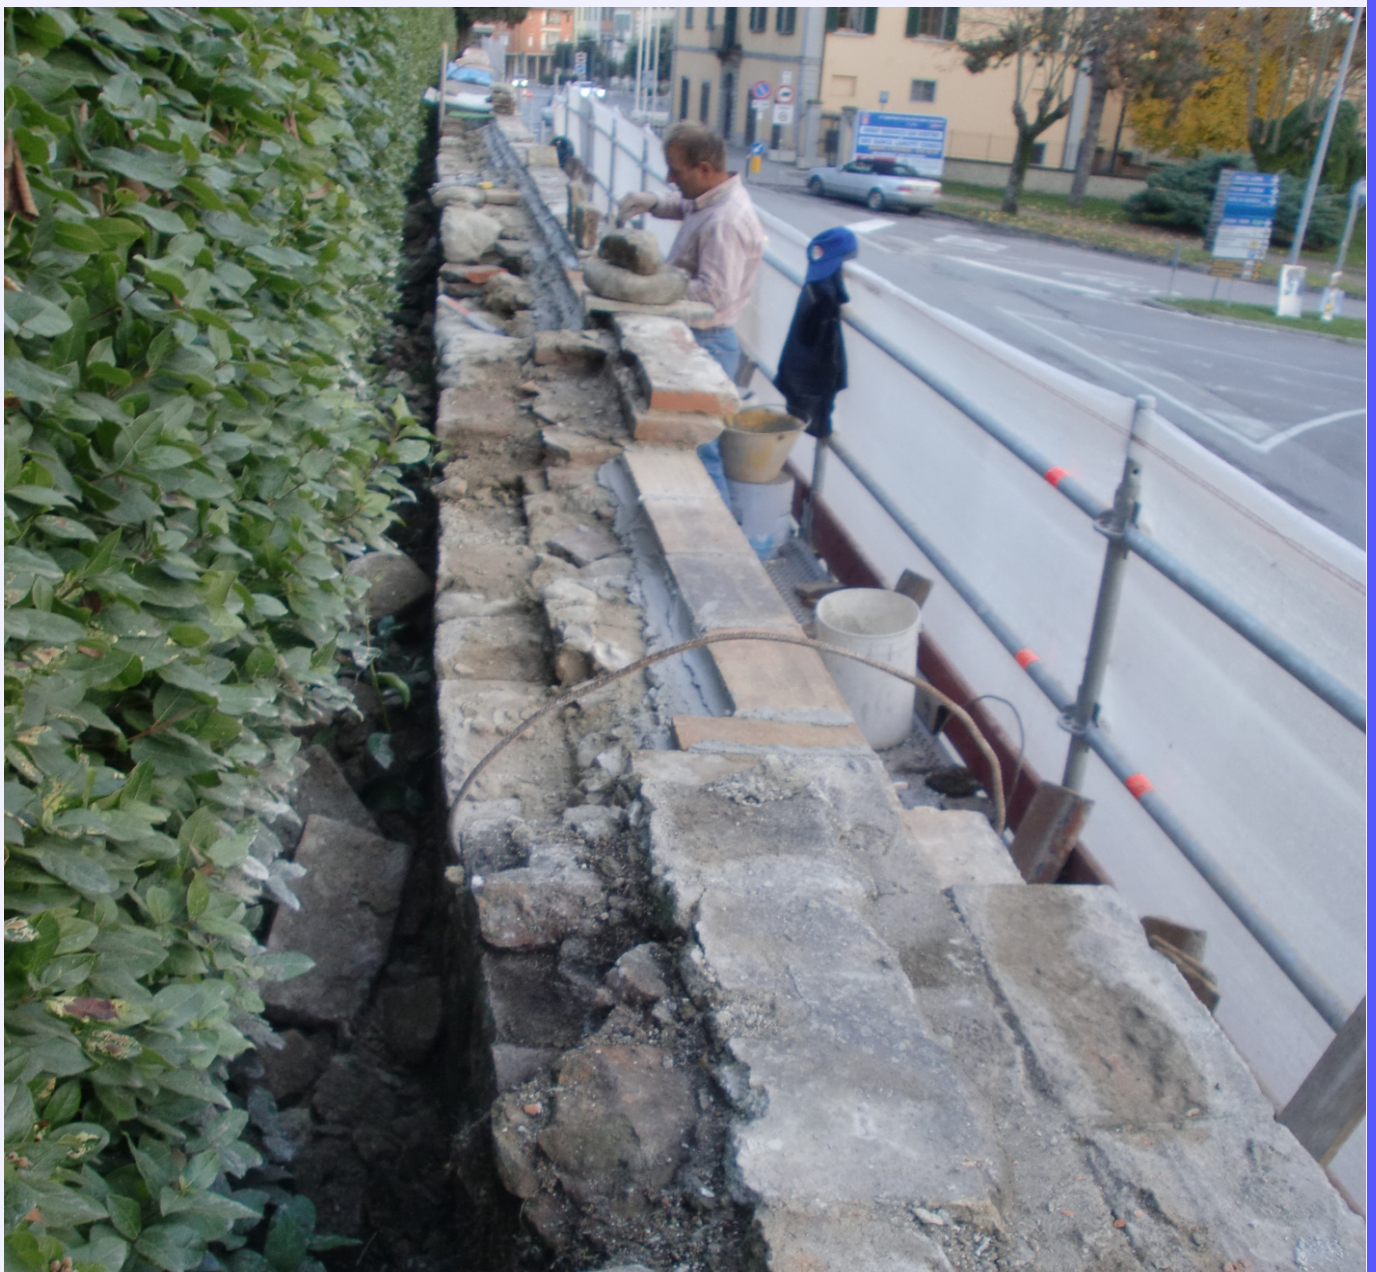
*fase di rimontaggio della cornice dopo la rimozione del materiale incoerente*

Visto la particolarità delle elementi in cotto è stato necessario realizzare in cantiere gli elementi in cotto della cornice al fine di adattare il nuovo elemento con quello in opera.

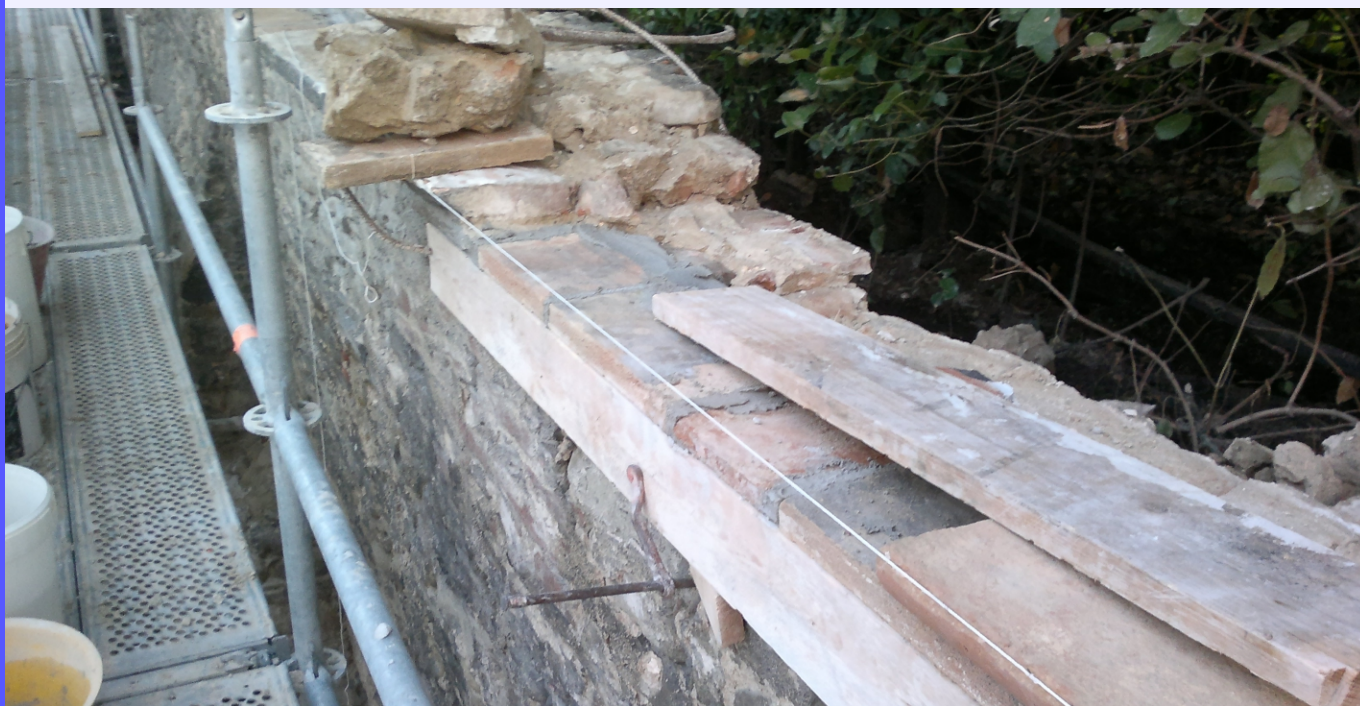
*fase 1 rimontaggio del primo listello della cornice*

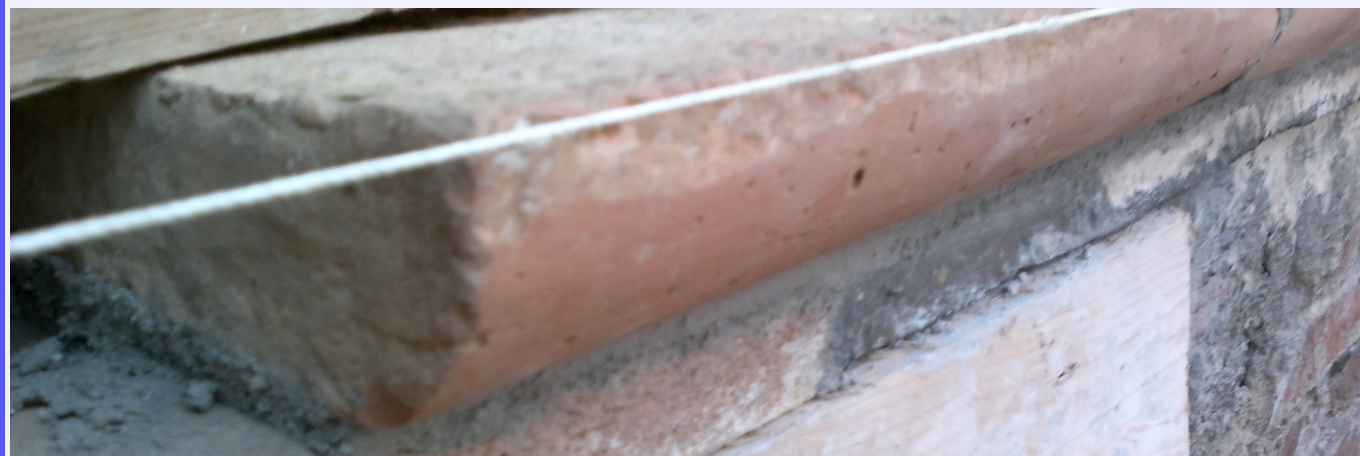
*fase 2 montaggio dell'ovolo sagomato in cantiere  
fase 3 posa del secondo listello a completare la cornice*

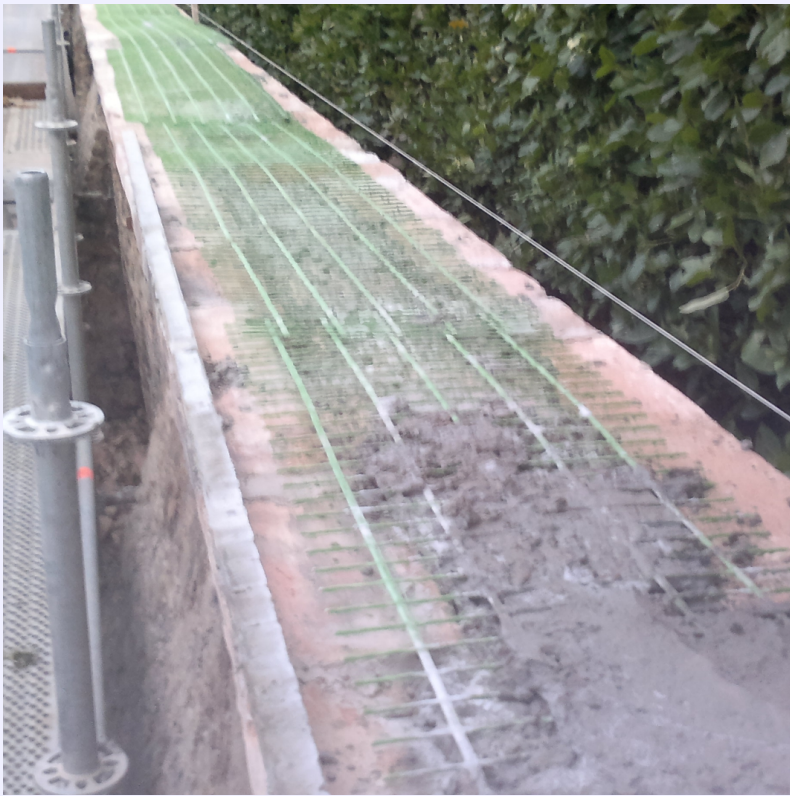
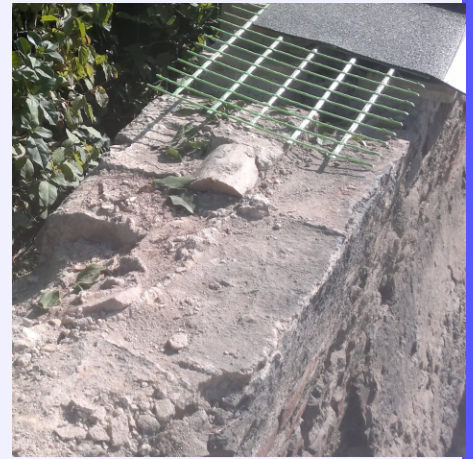
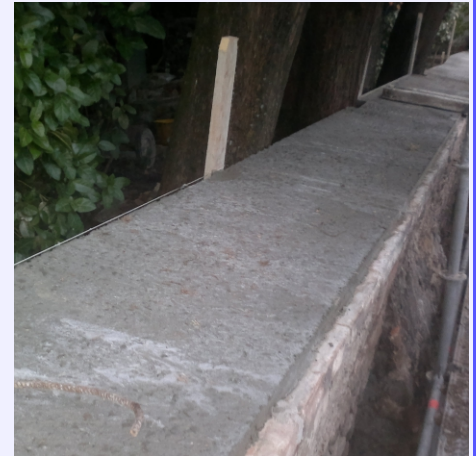
*fase 4 posa della rete in FRP opportunamente inghisata alla muratura sottostante*

*fase 5 getto in calcestruzzo per realizzare un piano di posa complanare per la guaina*  
lo stesso effetto estetico ante intervento.

Il ricarico della cornice è stato garantito con un getto in calcestruzzo con interposta una rete in FRP con connettori verticali, questo garantisce un confinamento anche sul piano orizzontale del muro.

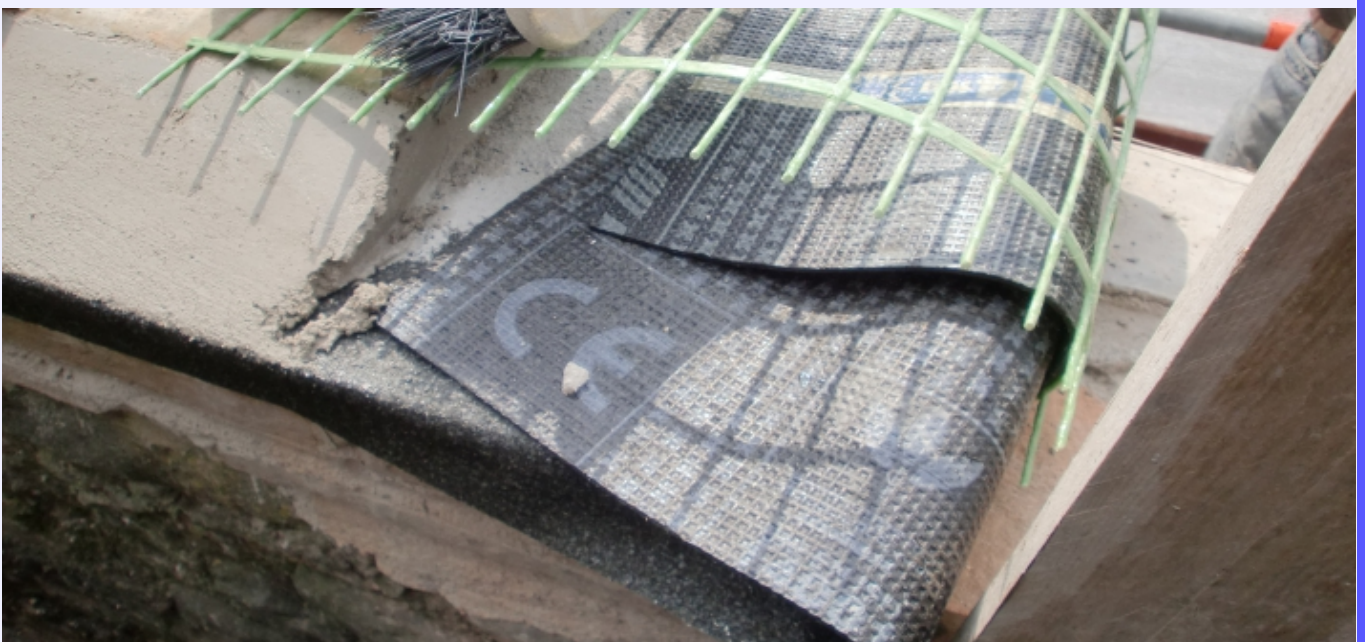
*fase 6 montaggio della guaina bituminosa con armatura in poliestere*

Originariamente il muro presentava una sola tegola che non copriva completamente il coronamento della muratura, per questo si è previsto la posa di una guaina bituminosa in modo da evitare il dilavamento delle murature di coronamento, garantendo però

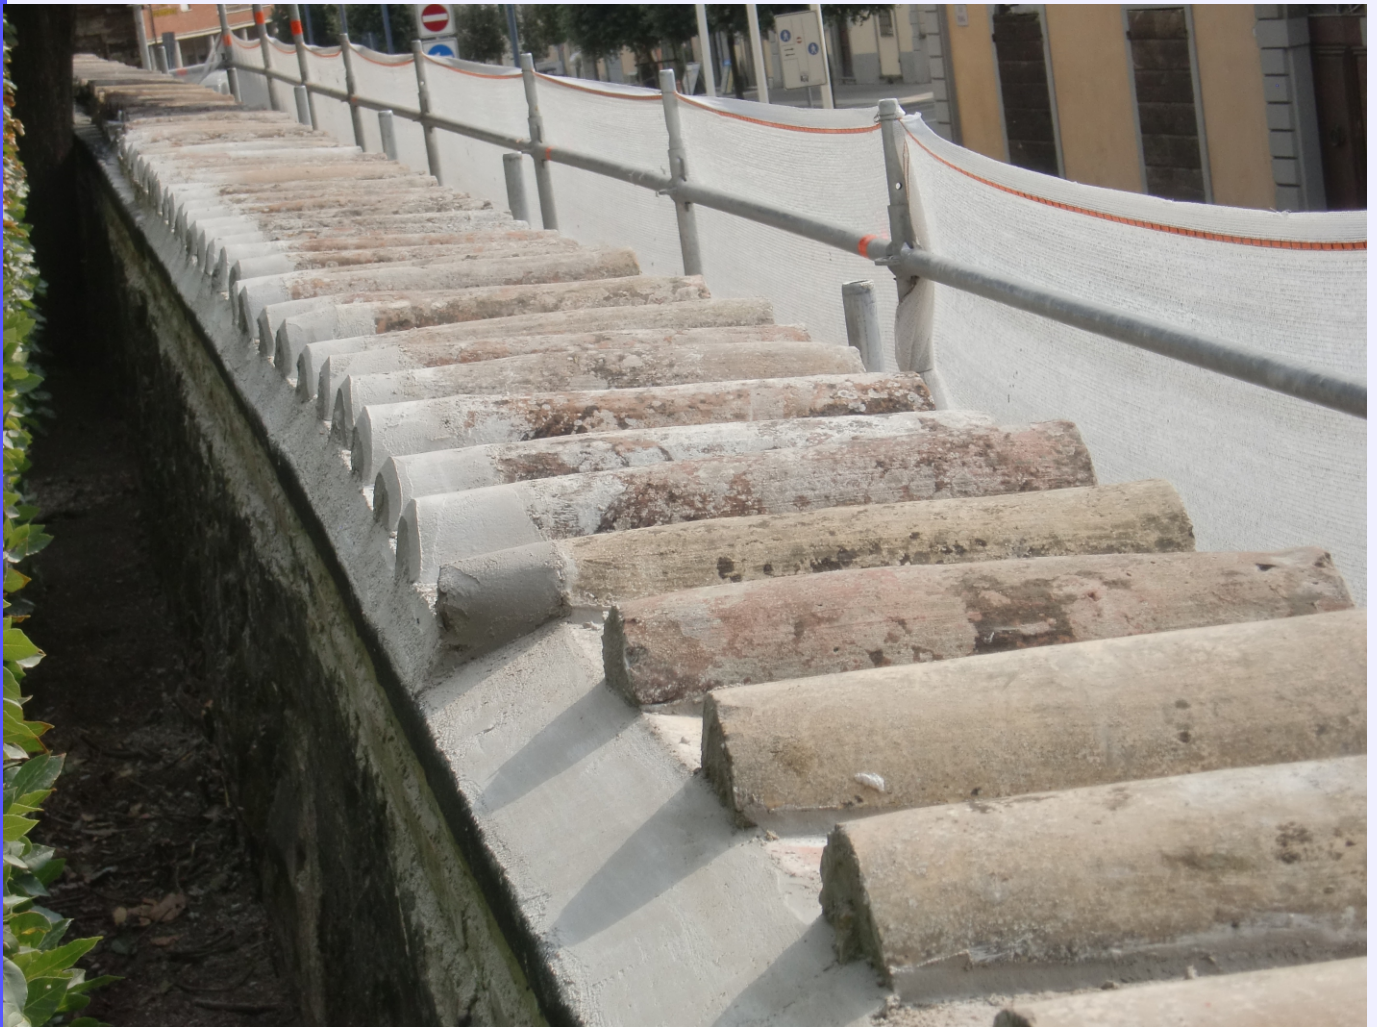
*fase 7 montaggio del manto con le rifiniture di dettaglio per evitare l'infiltrazioni delle acque meteoriche*

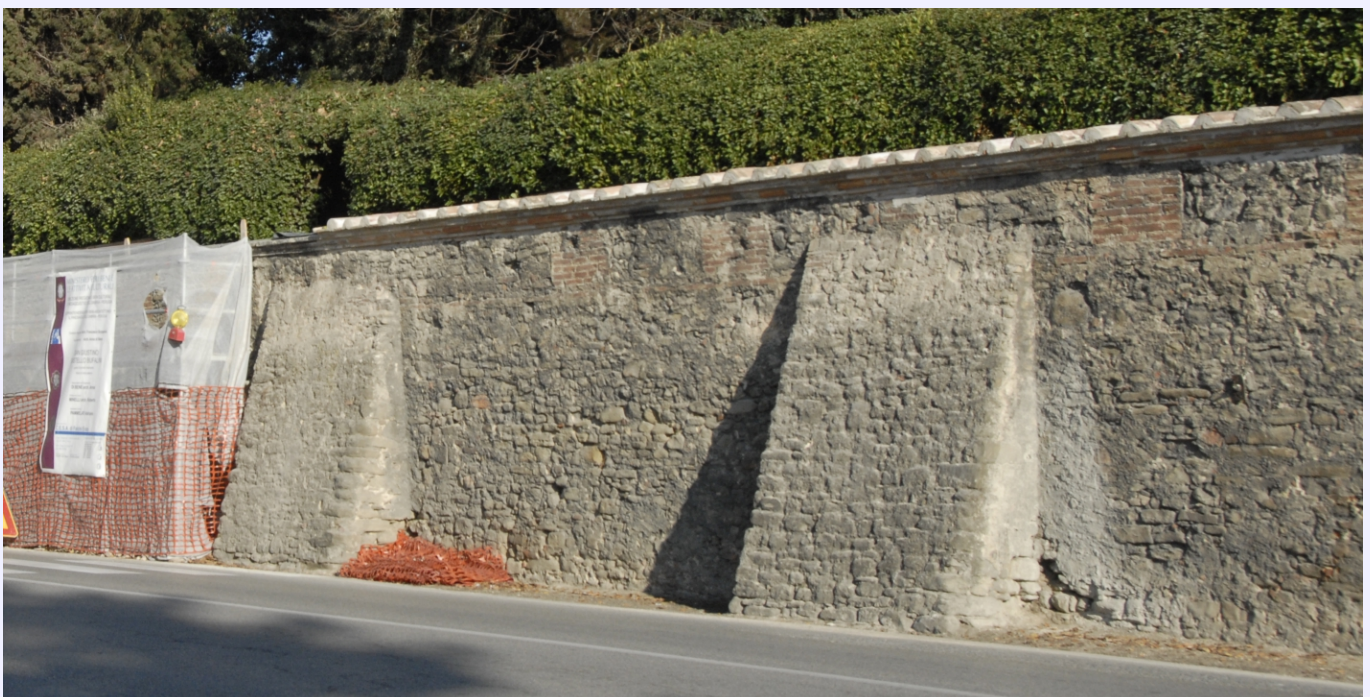
*vista del cantiere con tratto completato ed uno in allestimento*

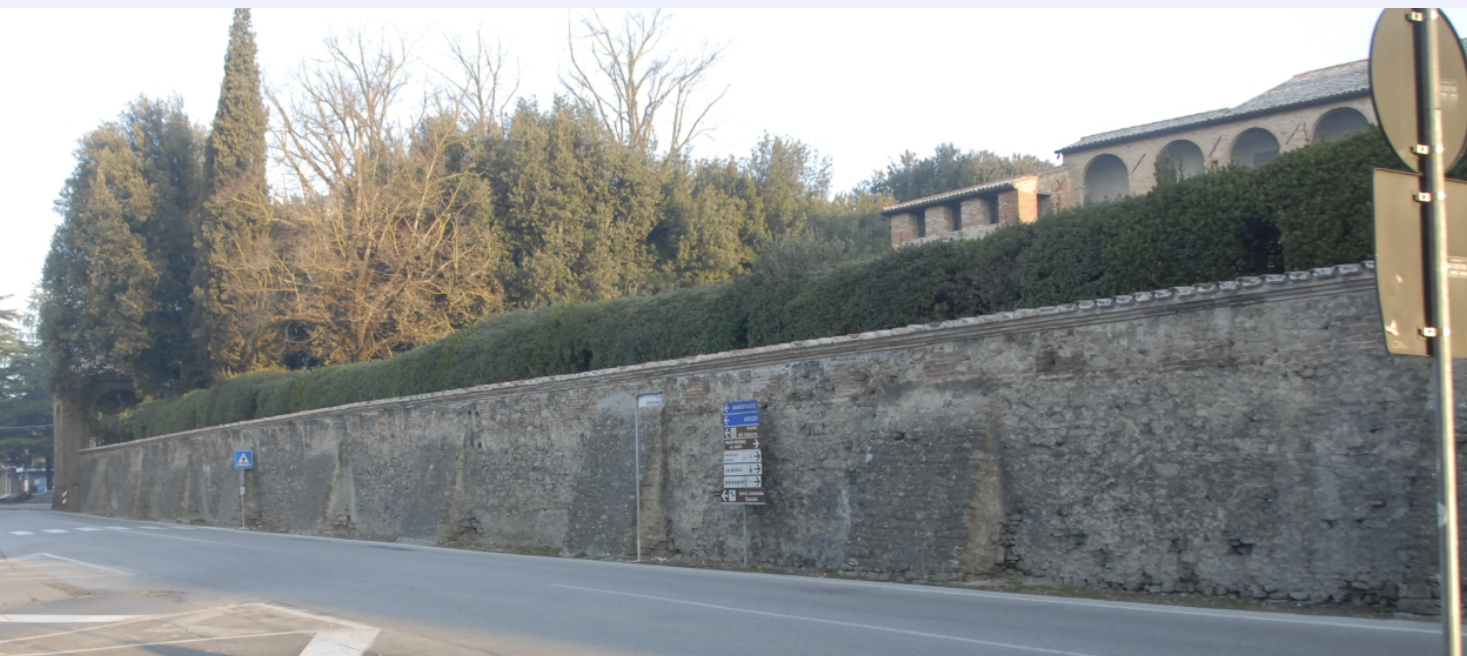
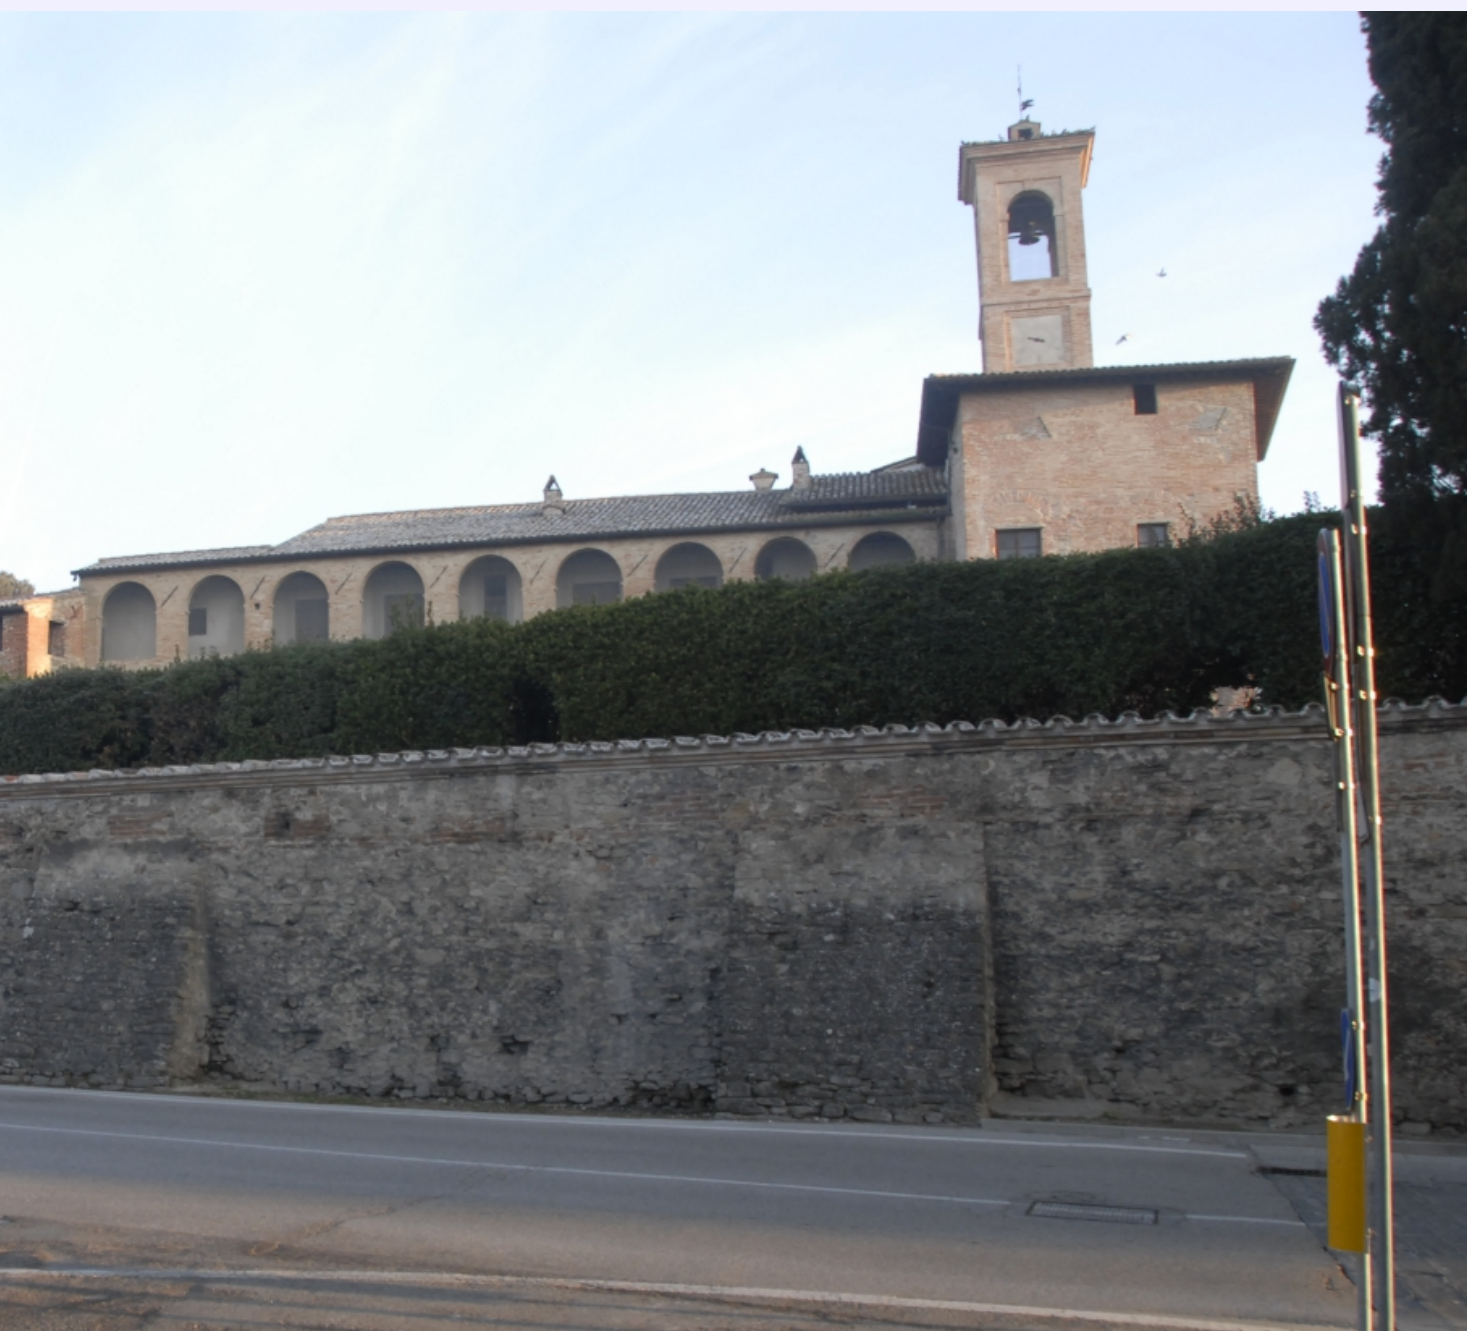
*viste finali dell'intervento dove si è mantenuta l'immagine complessiva ante restauro*

Per una precisa scelta progettuale la diversità degli elementi in cotto che caratterizzavano la copertura del muro sono stati riproposti con la loro ritmicità originale, riutilizzando gli elementi recuperabili e reintegrando con materiali di recupero simili per forma e
