CATTEDRALE DI SAN VIGILIO

Trento

QUADERNI DEL CANTIERE

C.E.S.A.
conservazione beni culturali
impresa esecutrice

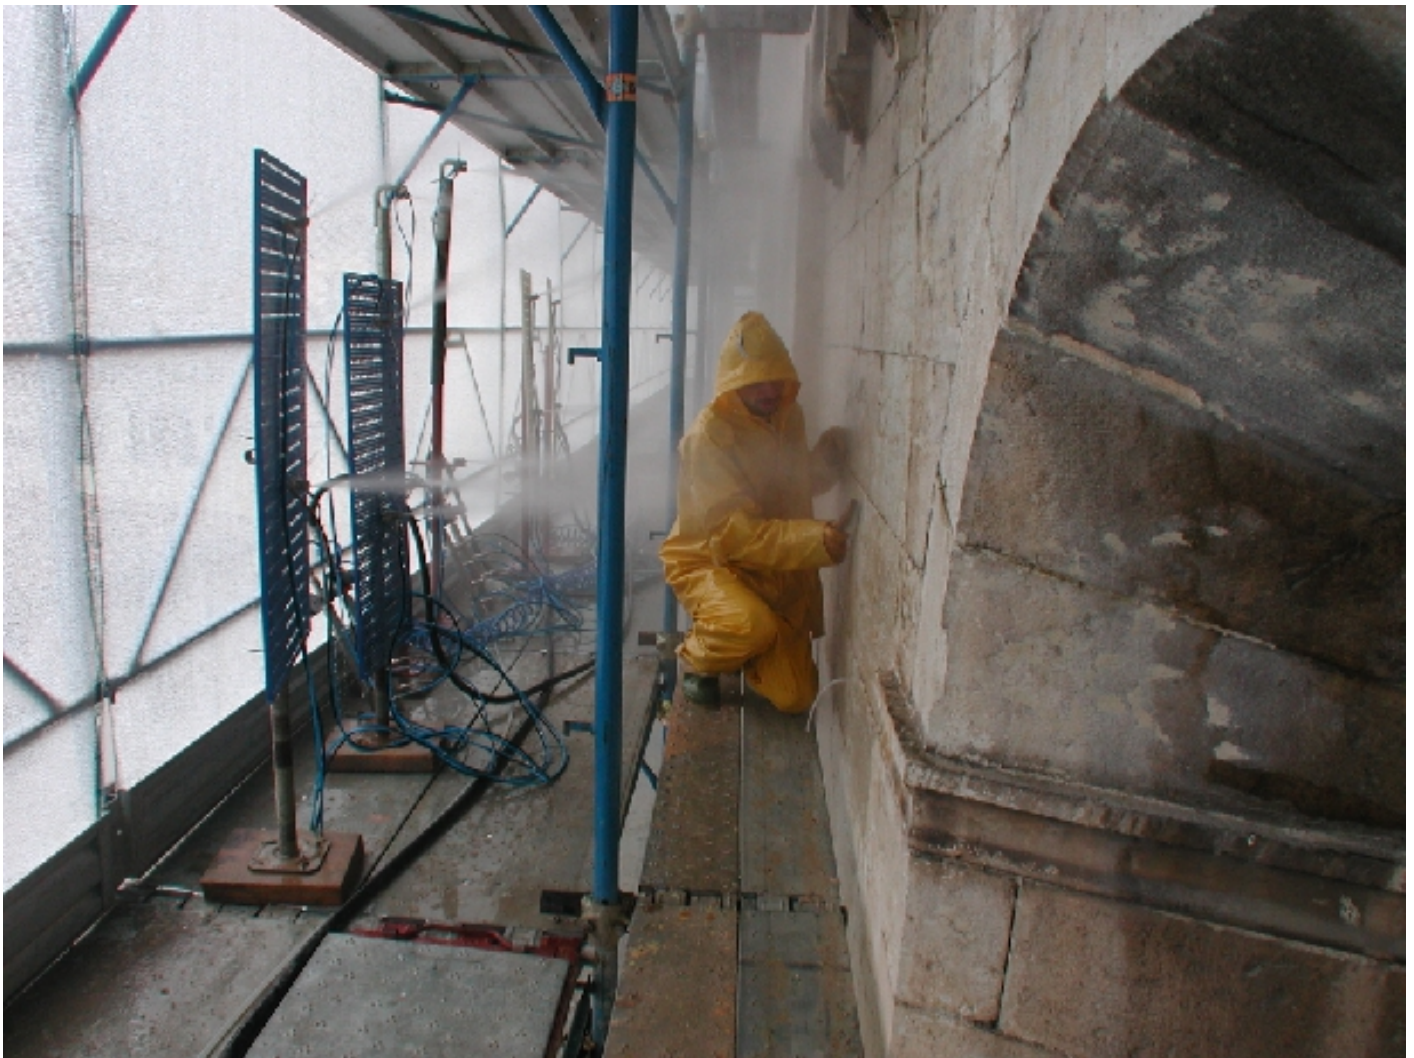
Pulitura con acqua nebulizzata

La pulitura con acqua demineralizzata mediante nebulizzatori a pressione controllata tutta l'operazione è stata controllata con tempi di esposizione molto rigorosi e testati da prove preliminari

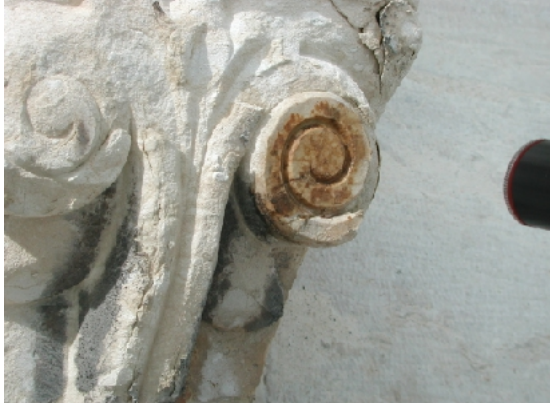
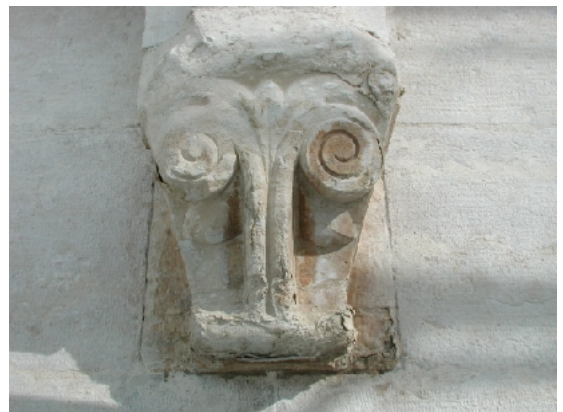
Pulitura laser

La pulitura è stata eseguita solamente su alcuni elementi architettonici degni di rilievo - sotto viene esposta la sequenza di pulitura di un peduccio del fronte sud

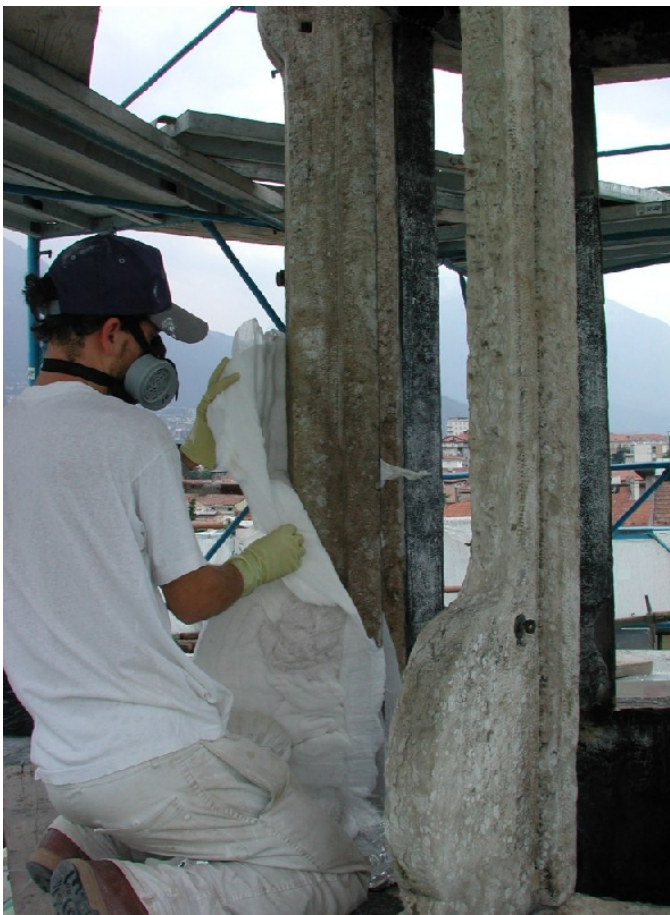
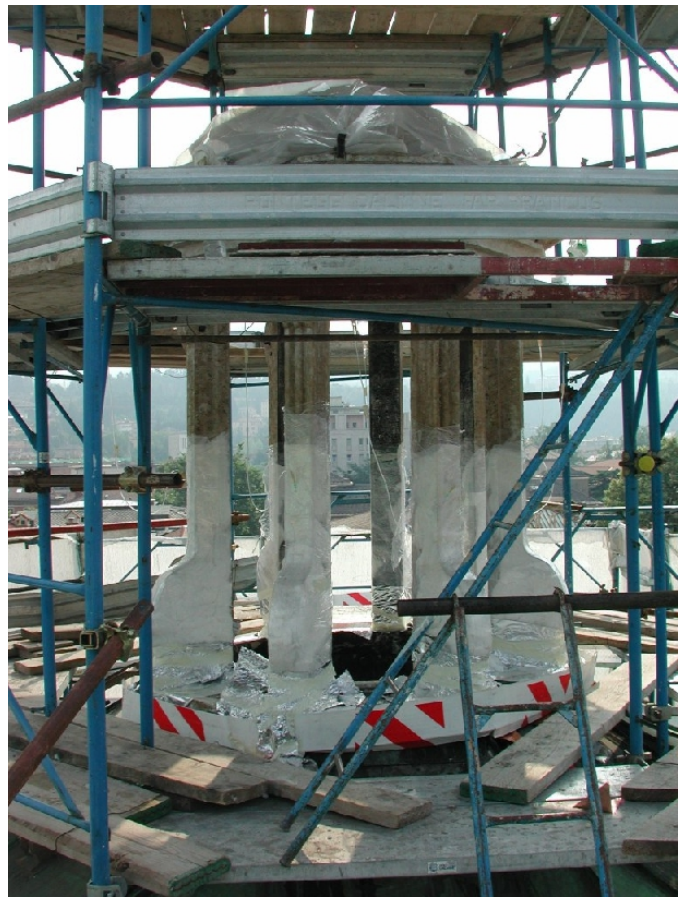
Sopra e sotto: due momenti durante il consolidamento dei montanti della lanterna della cappella del S.S. Crocefisso. Tale intervento è stato eseguito mediante impacco e percolazione di RC 80 (Rhoximat), fino a rifiuto

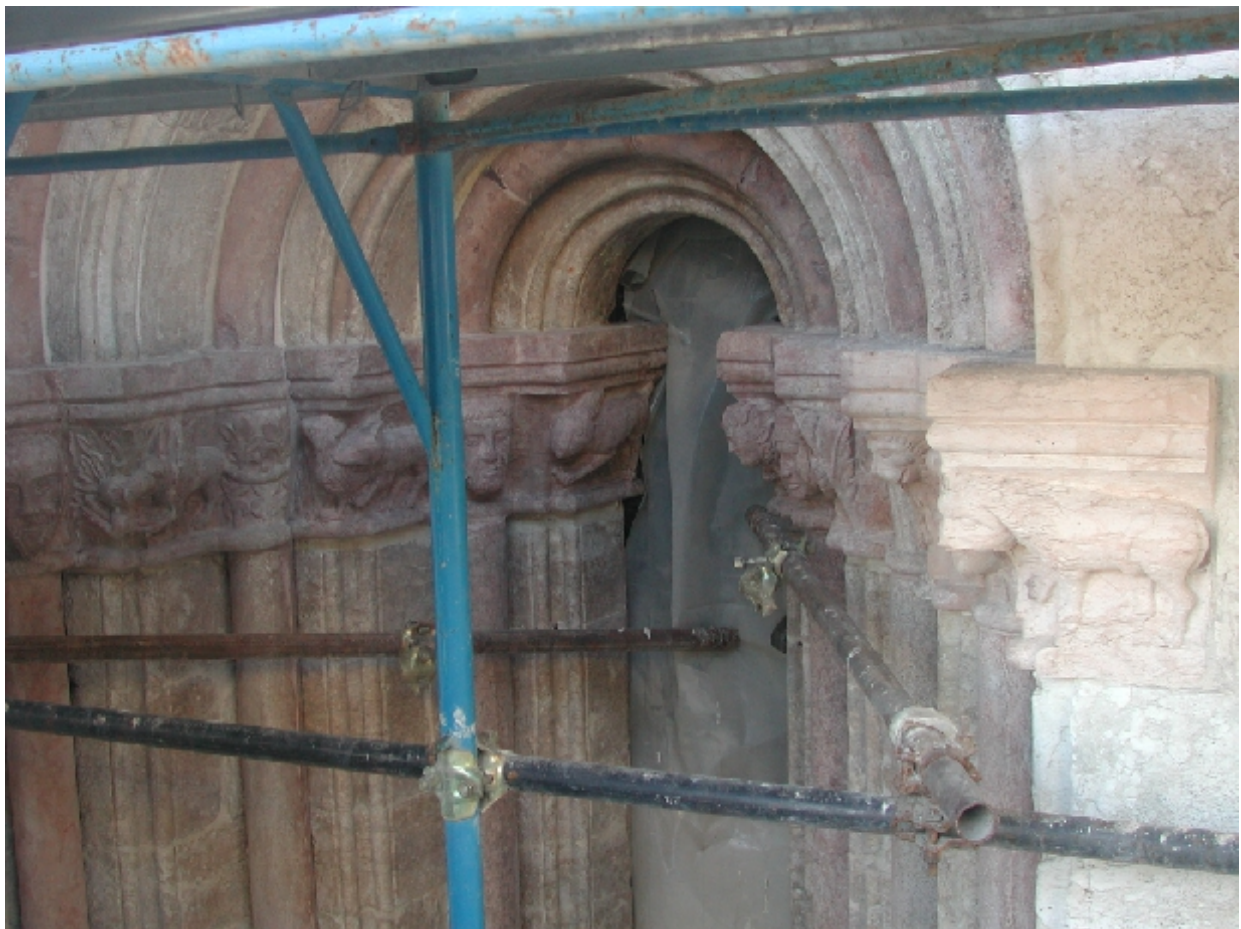
Vista finale dopo il consolidamento della monofora del campanile sul fronte nord

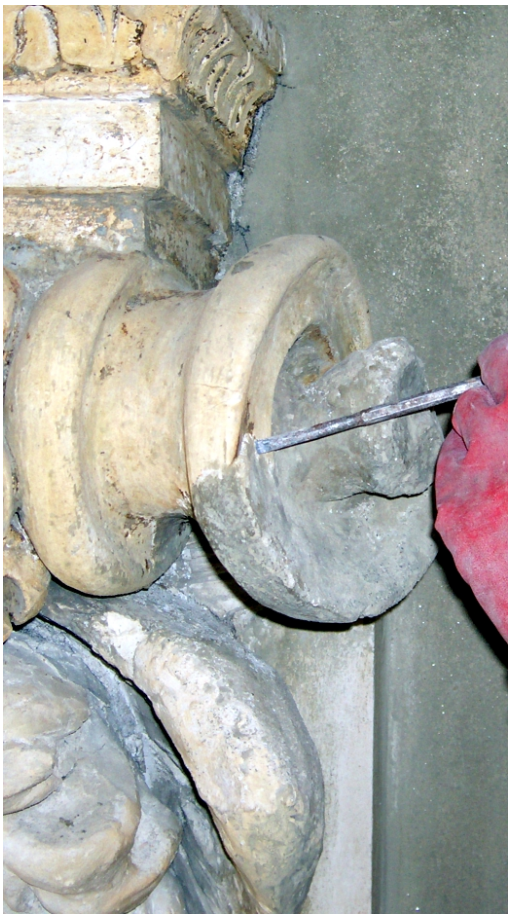
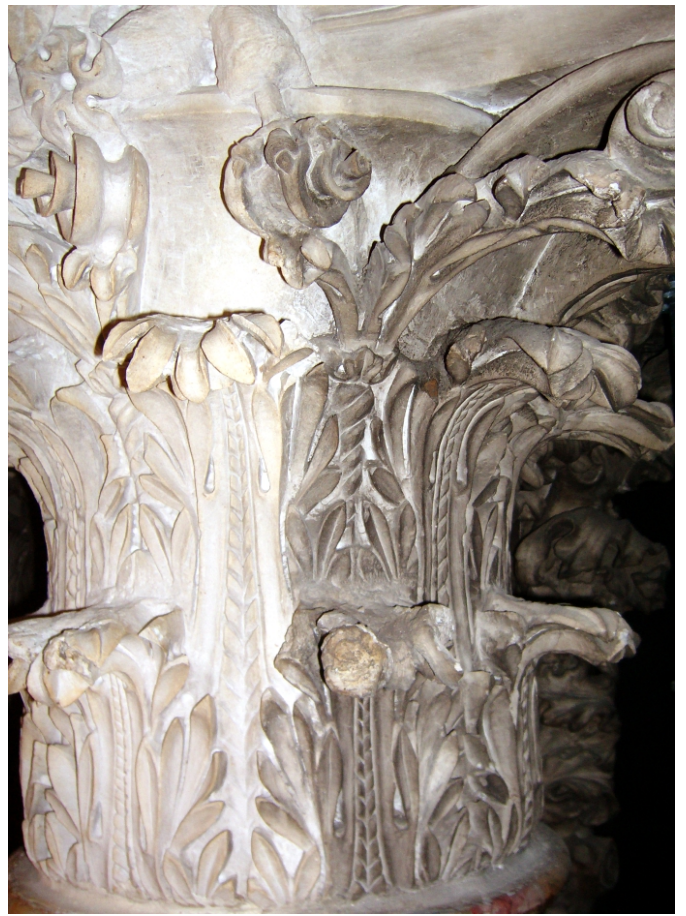
Modanato architettonico dopo la pulitura prima del ritocco
