CHIESA DELLA MADONNA DELLE GRAZIE

*Restauro e consolidamento statico delle
coperture della zona Absidale*

Fase I - Coperture Abside

Fase II - Copertura Altare Maggiore

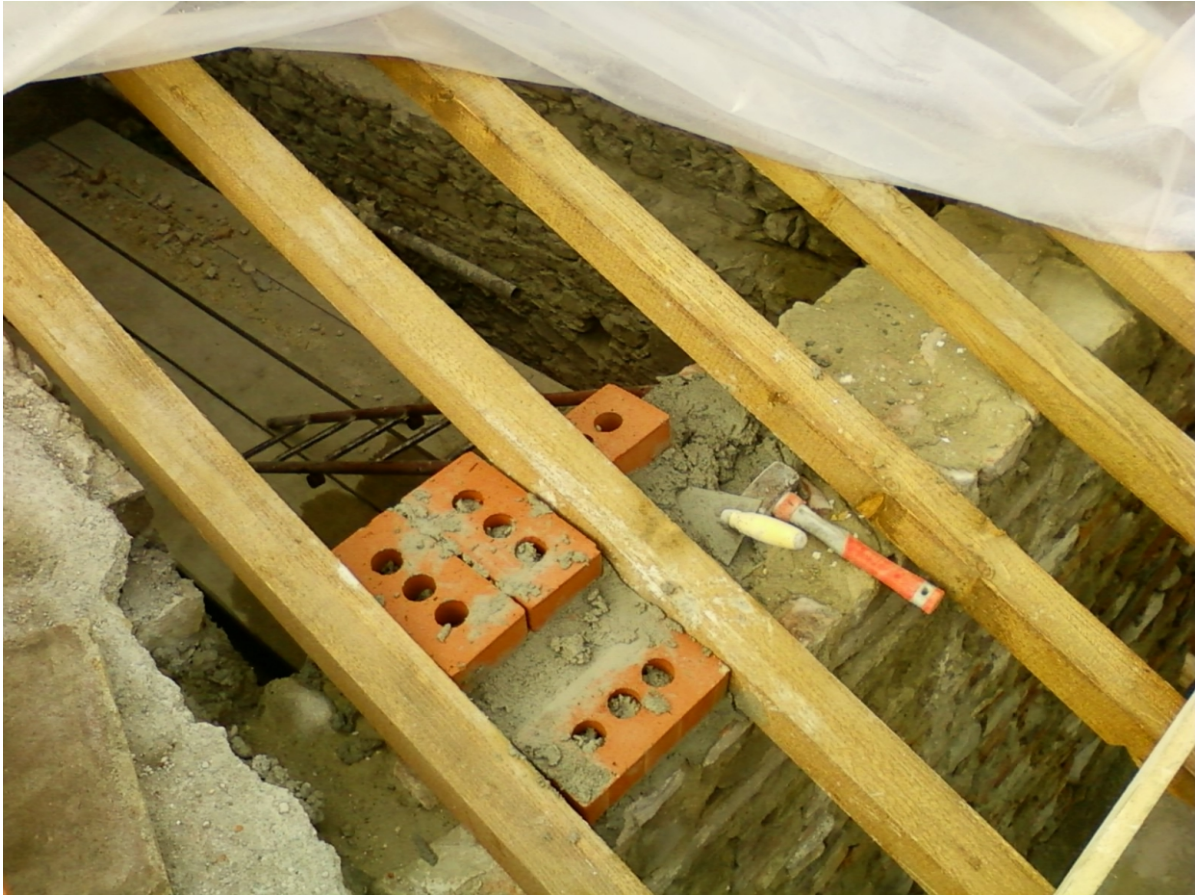
piccola orditura montaggio e chiusura degli spazi con mattoni pieni

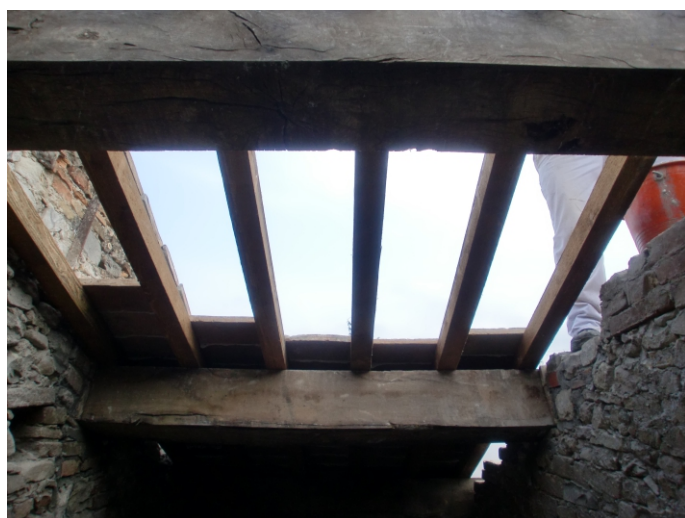
montaggio della grossa orditura

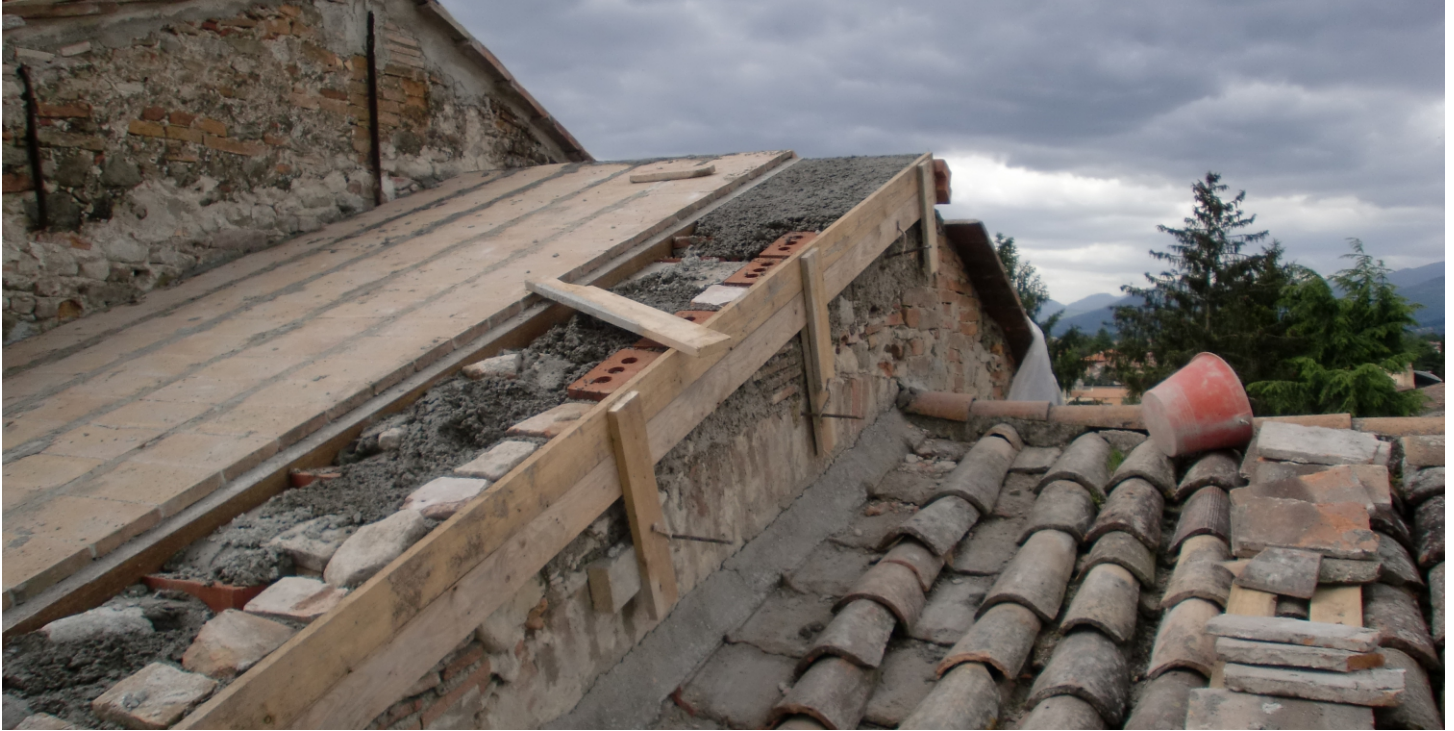
montaggio del pianellato e preparazione cassaforma per il montaggio della gronda

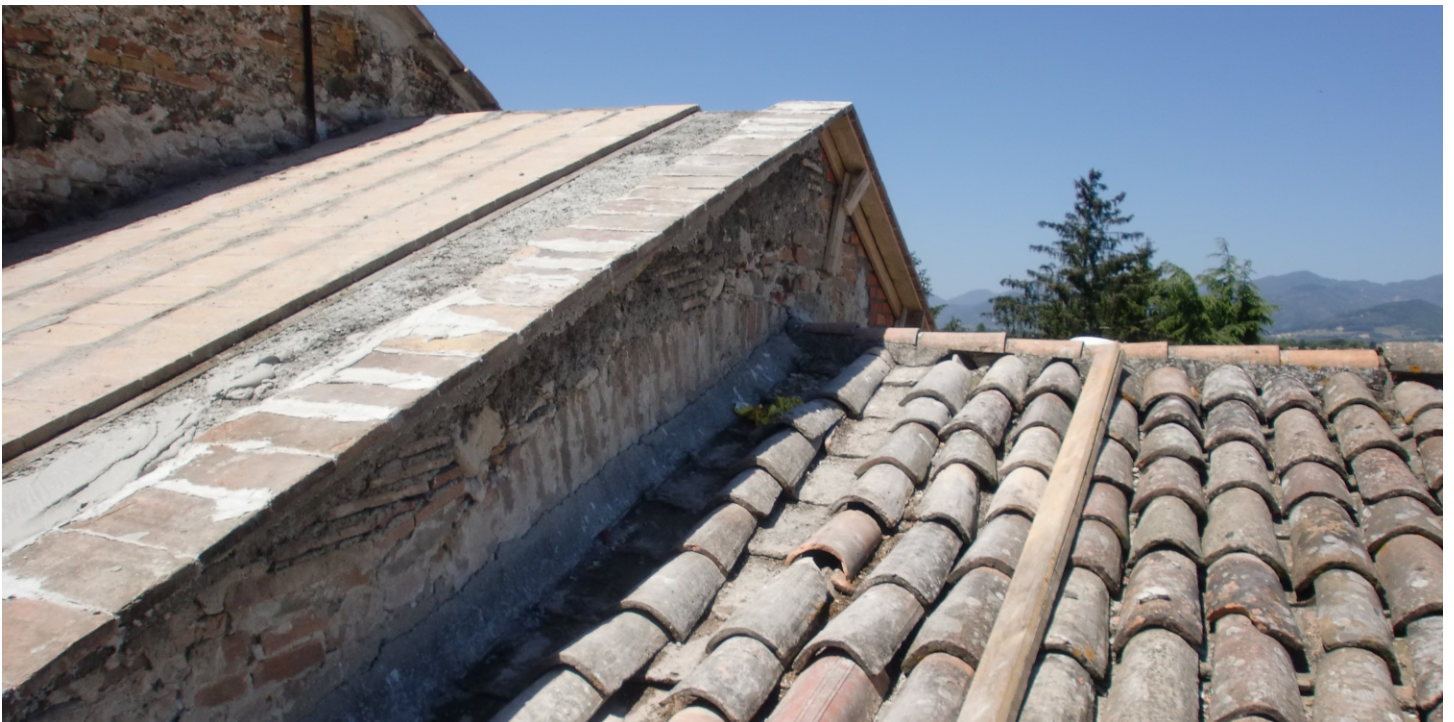
montaggio dello sporto di gronda in pianelle e preparazione per il getto in calcestruzzo

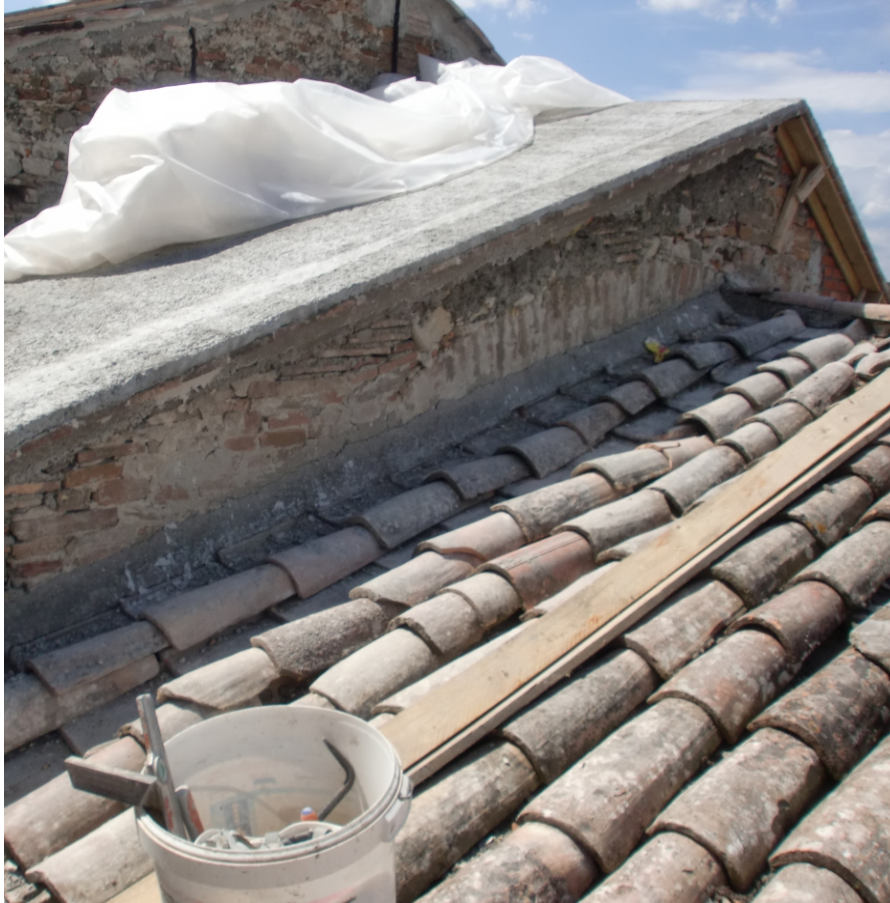
vista della soletta in calcestruzzo prima del montaggio della guaina

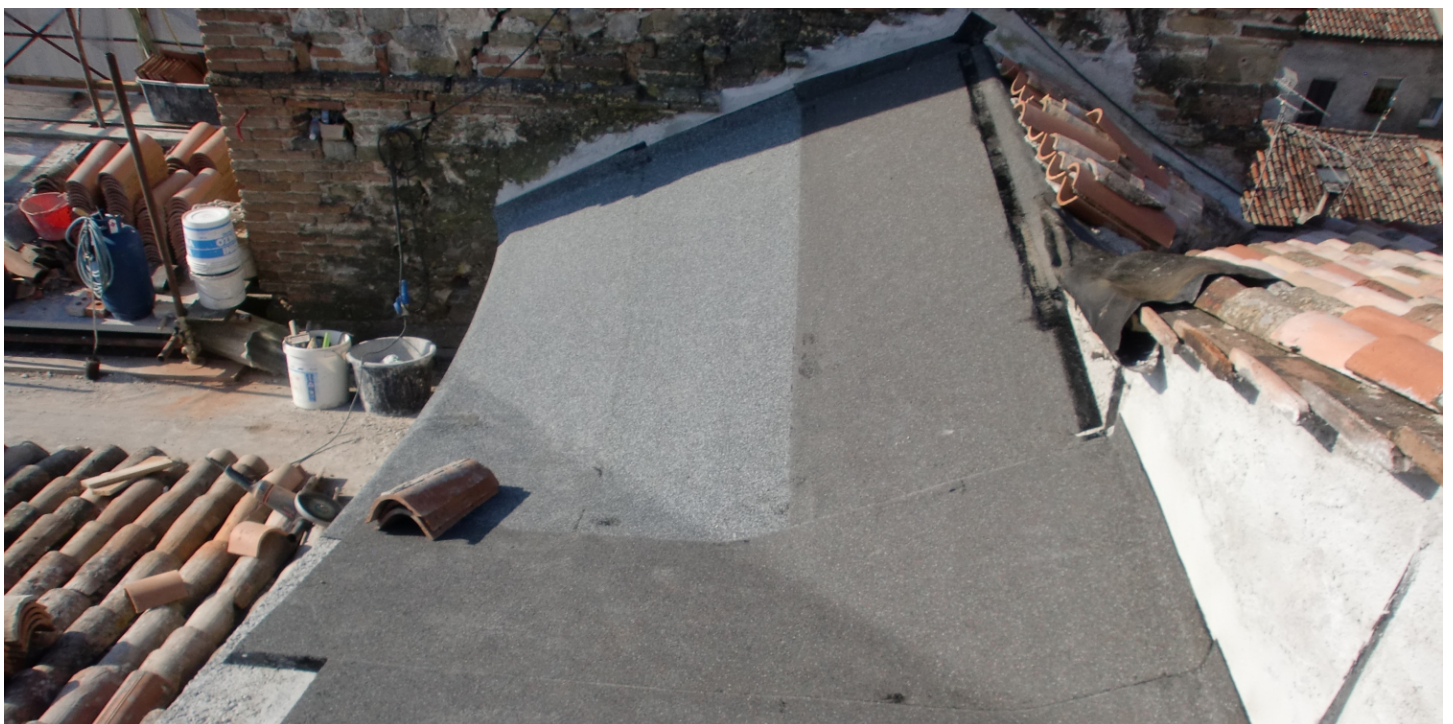
copertura a guaina montata nel dettaglio del compluvio

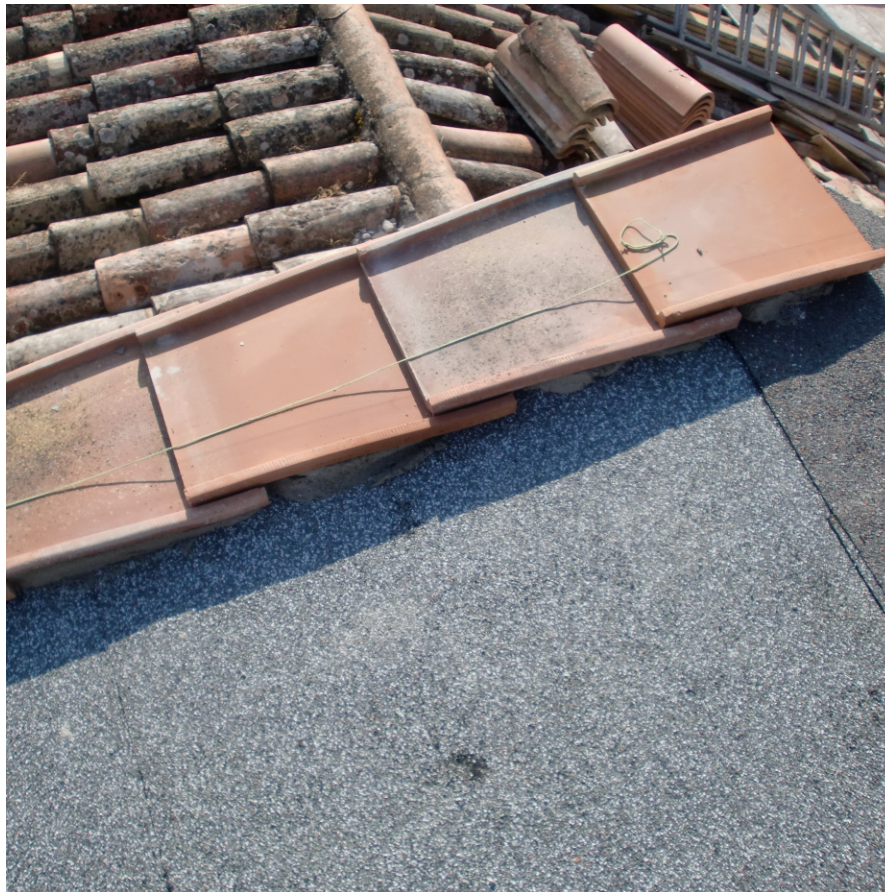
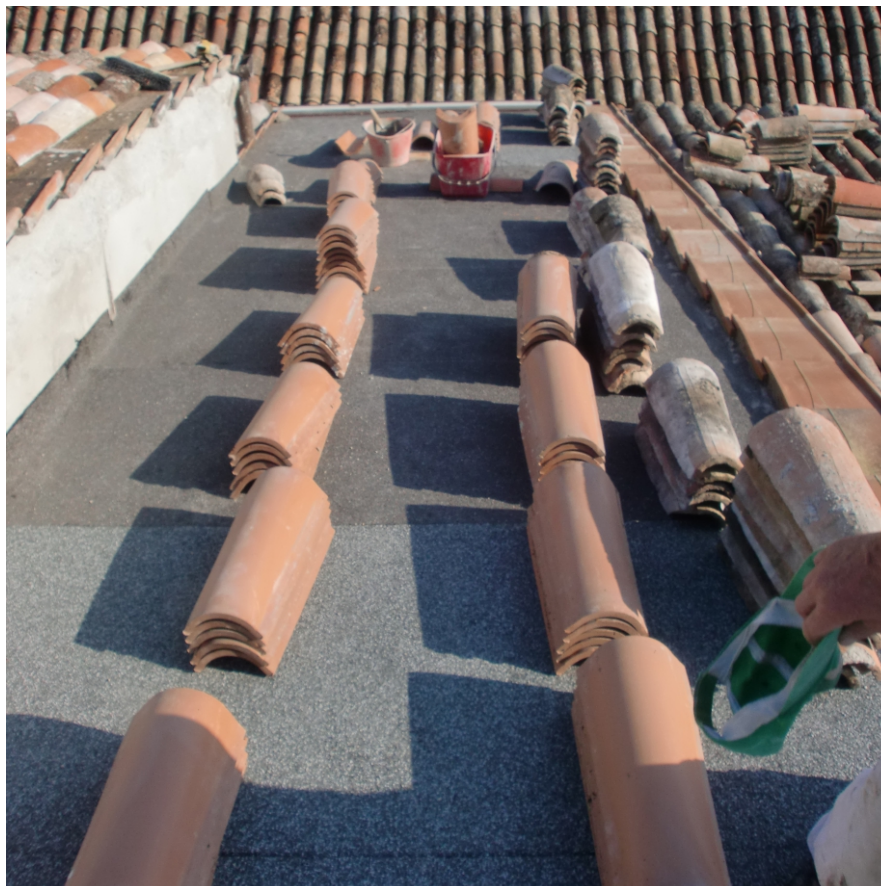
inizio del montaggio del malto particolare della tegola di bordo
vista della copertura prima del montaggio dei coppi

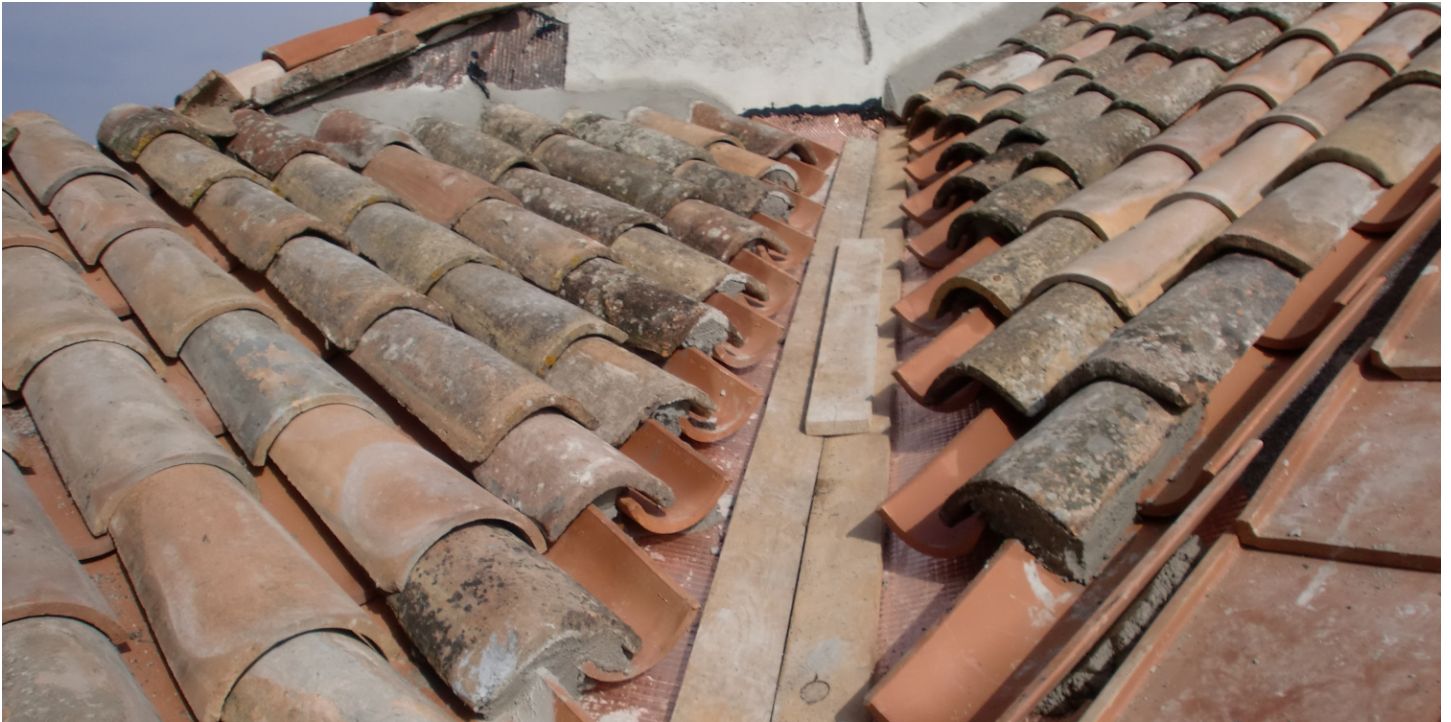
dettaglio del compluvio dopo la posa della conversa in rame

Dopo il rimontaggio della struttura lignea e del pianellato è stata realizzata una soletta alleggerita sopra la quale è stata posta la guaina ardesiata con armatura in poliestere. Particolare attenzione è stata posta alla convergenza delle linee di falda in corrispondenza del campanile, per maggior sicurezza è stata lasciata in opera anche la vecchia conversa in lamiera coperta dalla nuova guaina bituminosa con sopra la nuova

conversa in rame.

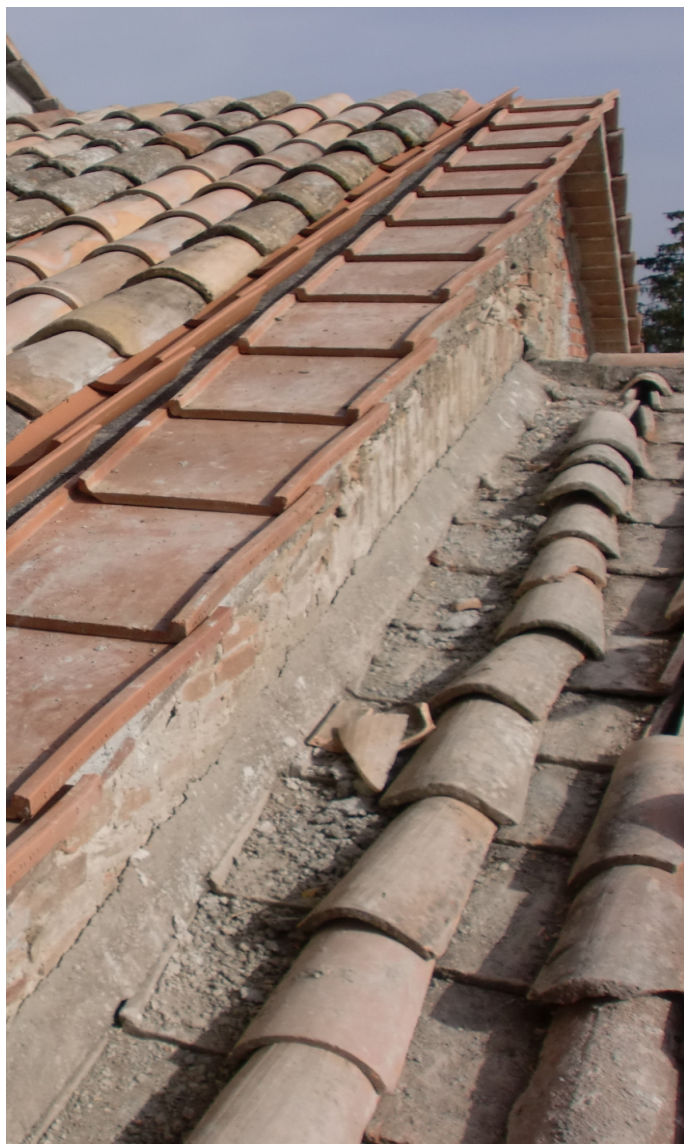
vista della copertura dopo il montaggio del manto

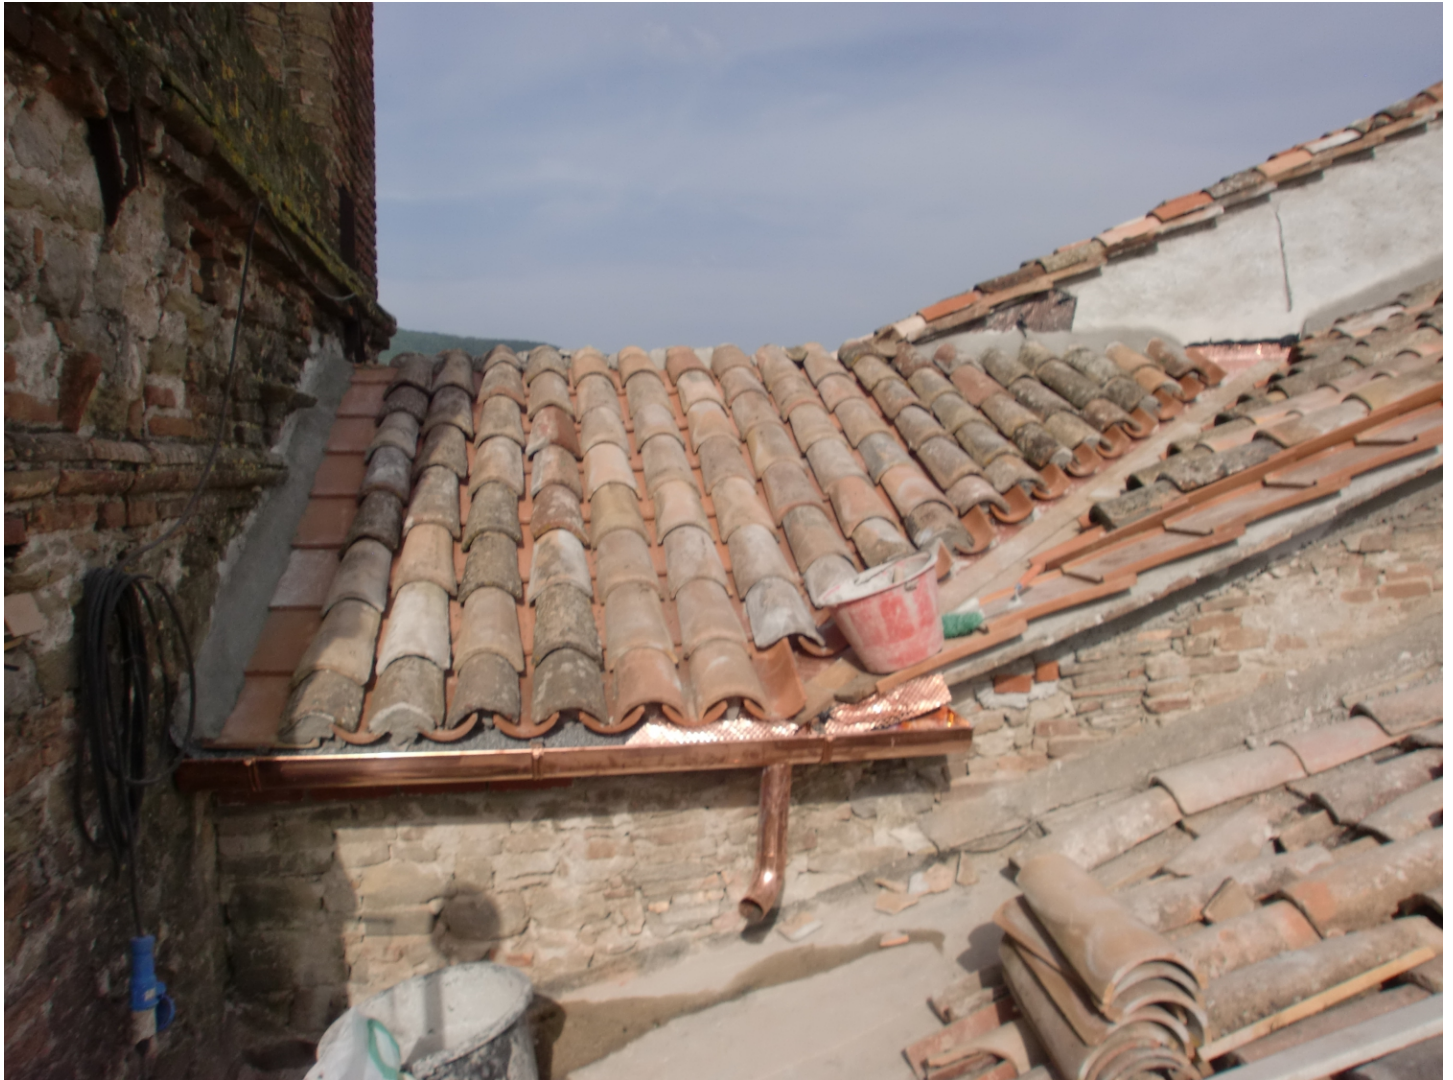
vista finale dell'intervento
