SOPRINTENDENZA PER I BENI ARCHITETTONICI
ED ARTISTICI DELL'UMBRIA - PERUGIA

Progetto e Direzione dei Lavori

PALAZZO VITELLI SAN GIACOMO **Consolidamento strutturale** QUADERNI DEL CANTIERE

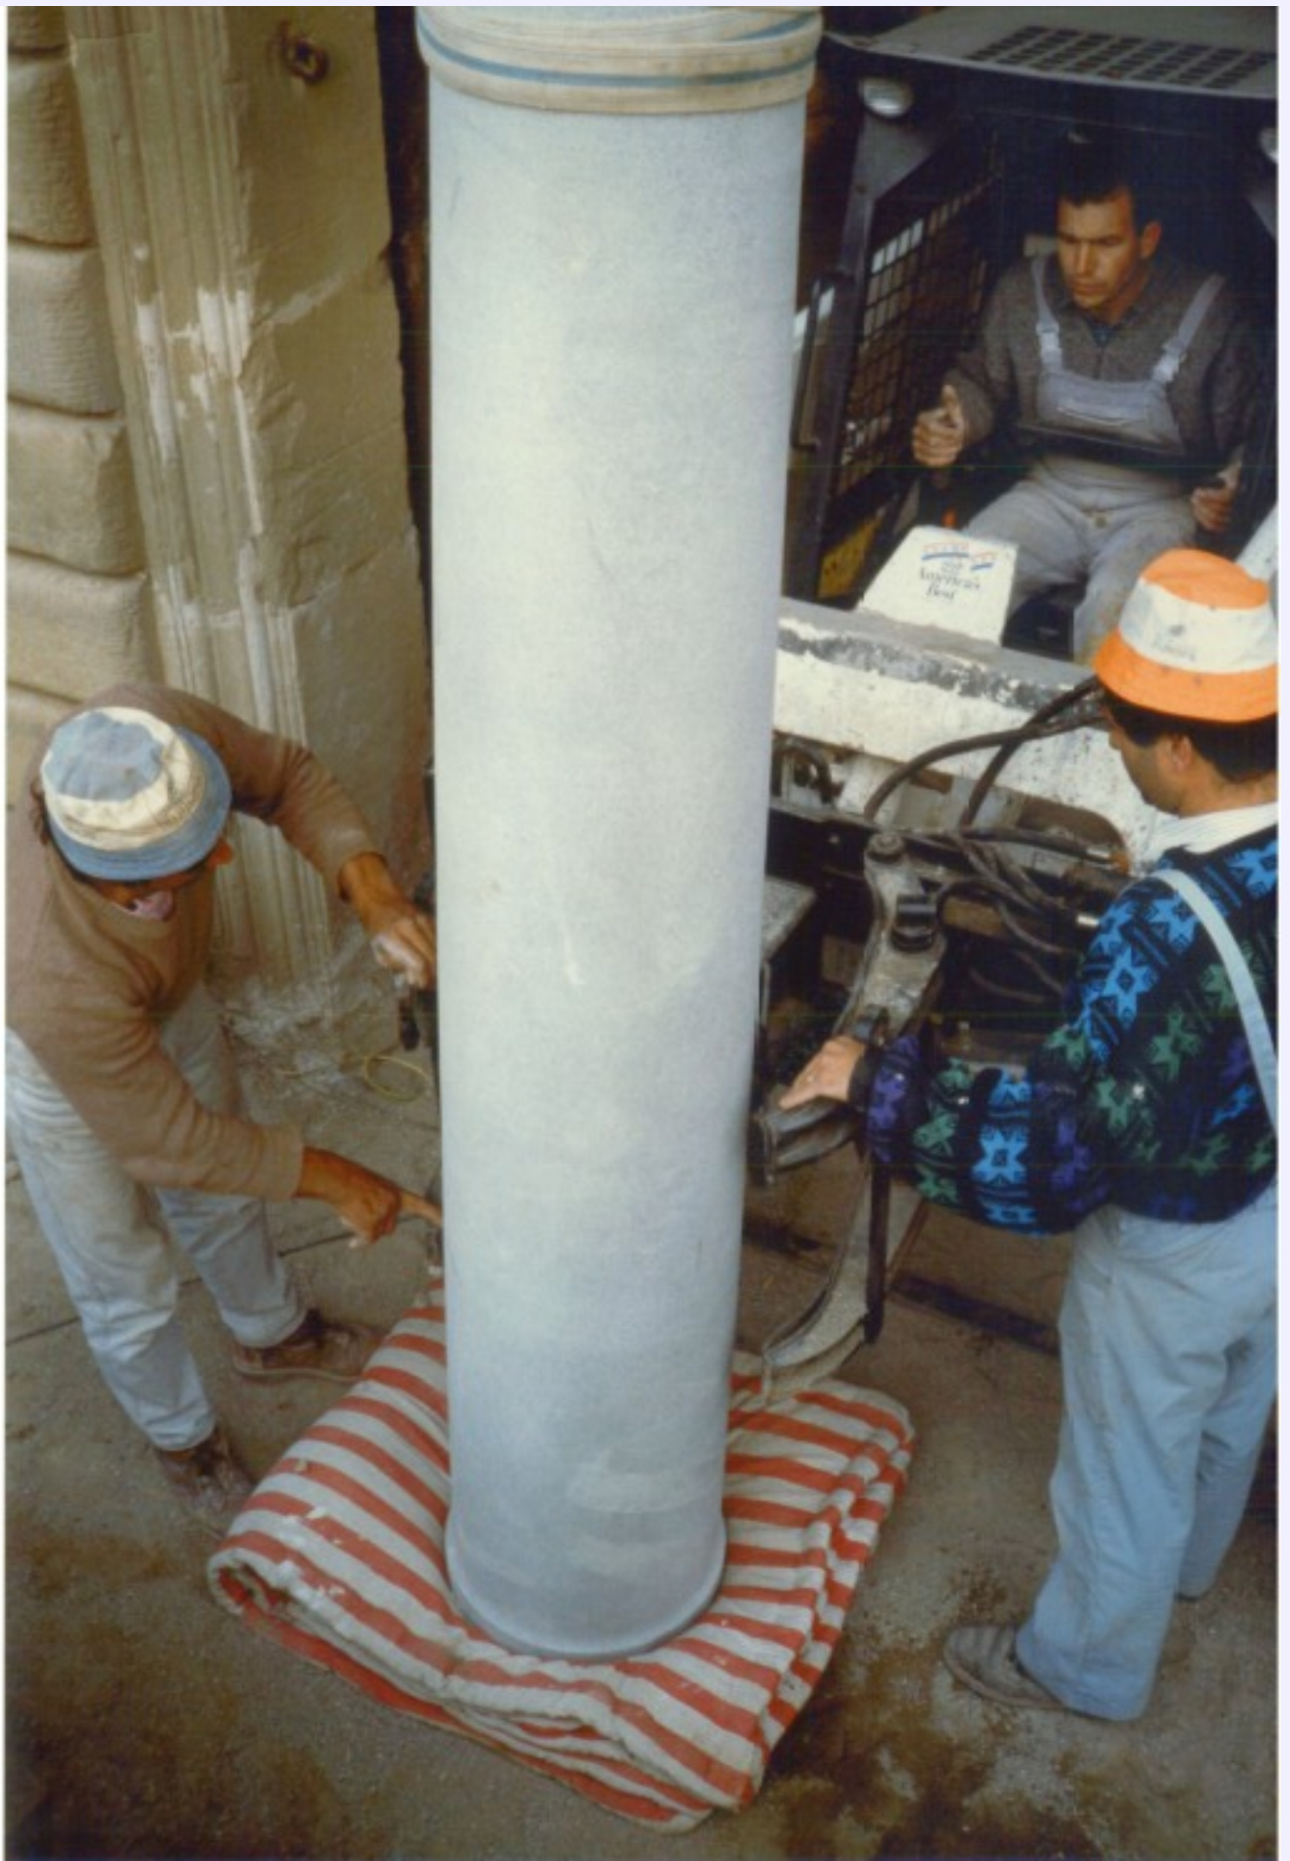
Palazzo Vitelli a San Giacomo è uno dei monumenti simbolo della città, a seguito del sisma del 1984 ha subito un intervento di consolidamento che ha interessato il colonnato a piano terra e le coperture. Il colonnato a piano terra era stato tamponato con delle pareti in mattoni, come opere di presidio fisse, dato che le colonne originali non erano più in grado di sostenere il carico dei 3 livelli sovrastanti.
