CITERNA

CHIESA DI SAN FRANCESCO

Lavoro di restauro ed
adeguamento impianti

QUADERNI DEL CANTIERE

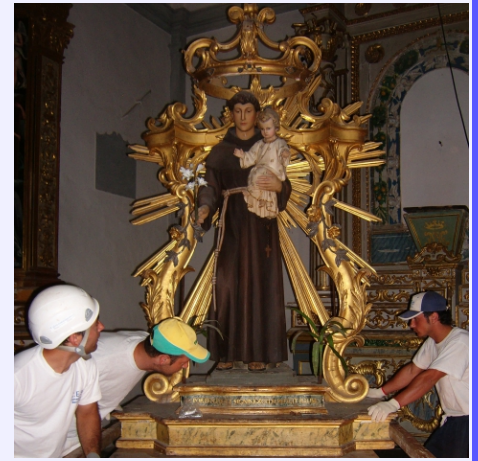
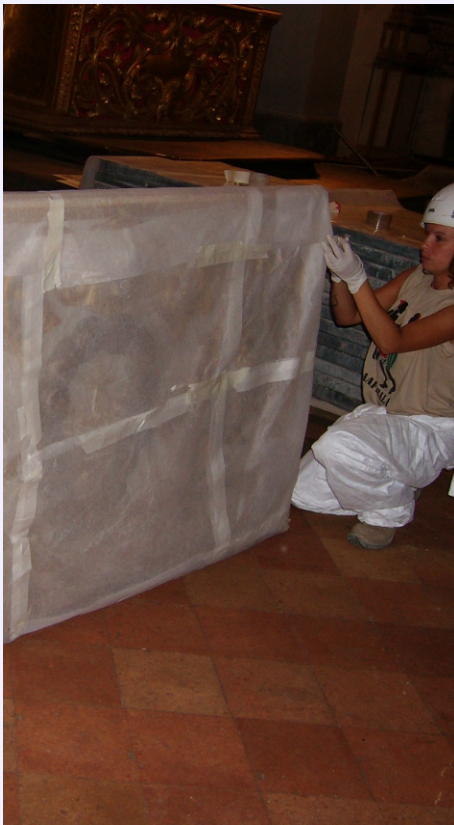
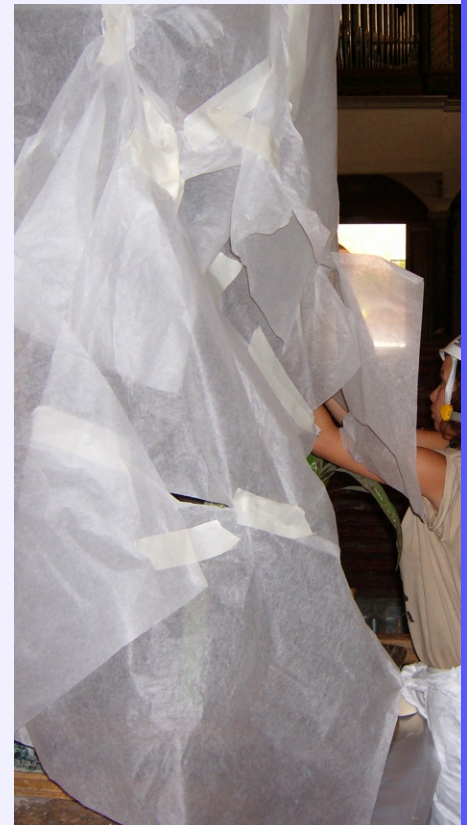
alcuni fasi lavorative delle operazioni di protezione

la ricchezza degli arredi della chiesa di San Francesco ha richiesto un'operazione preliminare di protezione di tutti gli arredi fissi e mobili. l'operazione ha richiesto il lavoro congiunti di restauratori e operai per i lavori di facchinaggio. gli arredi smontabili sono stati ricoverati in sacrestia previa spolveratura e protezione con carta giapponese.

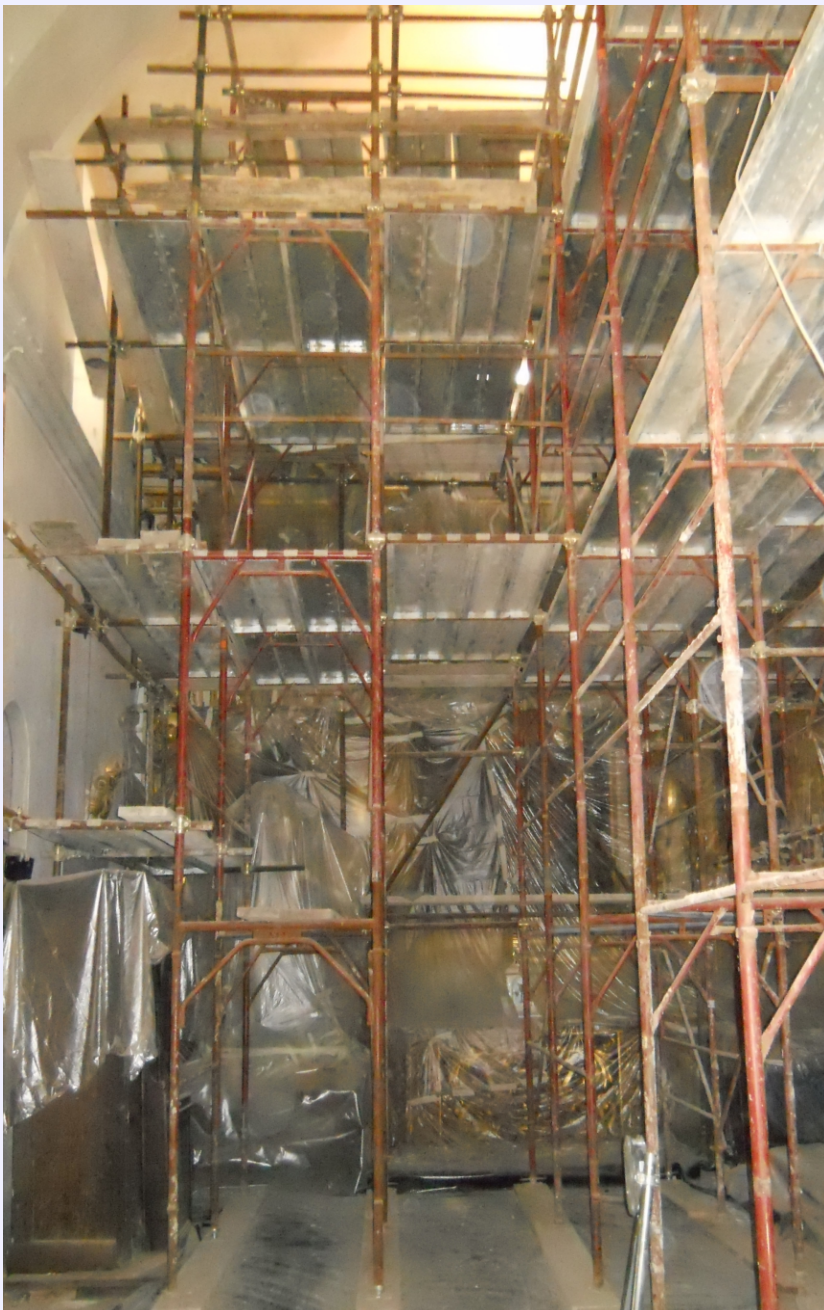
i ponteggi sono stati allestiti con molta cura in quanto le macchine d'altare sono rimaste in opera e protette accuratamente

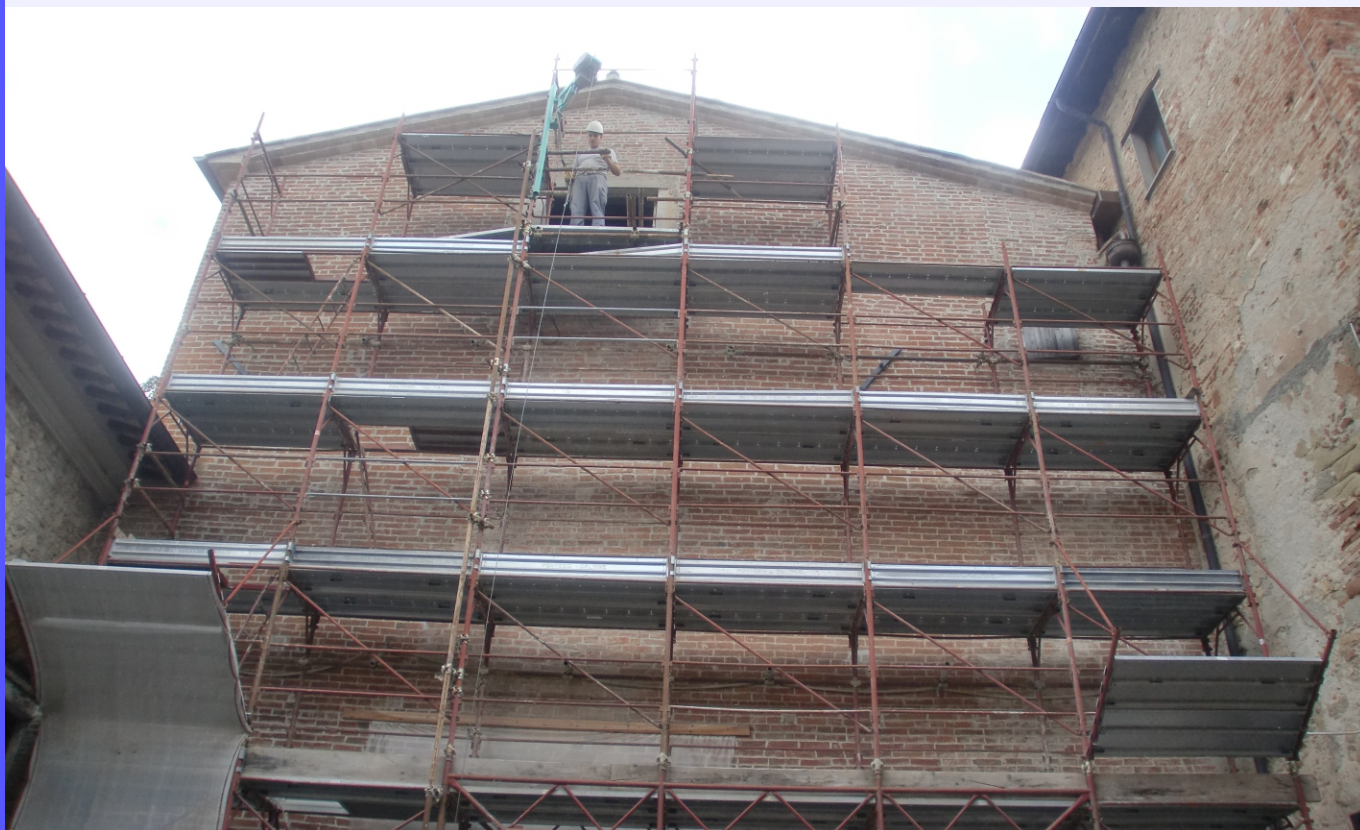
il ponteggio in facciata ha consentito di intervenire sul materiale lapideo della finestra sommitale

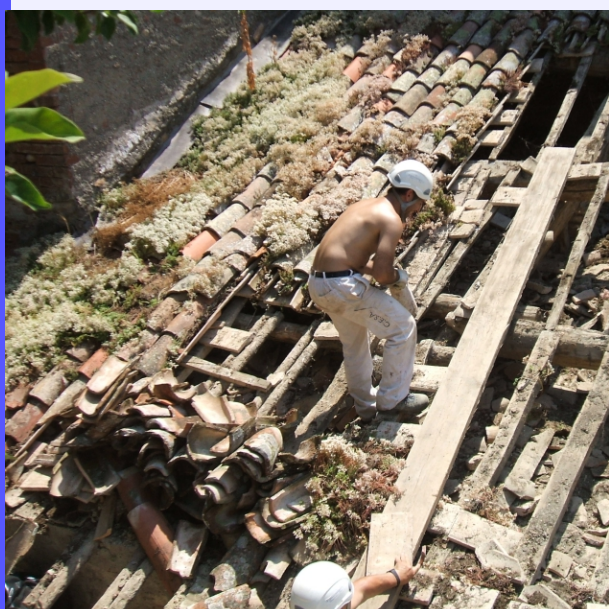
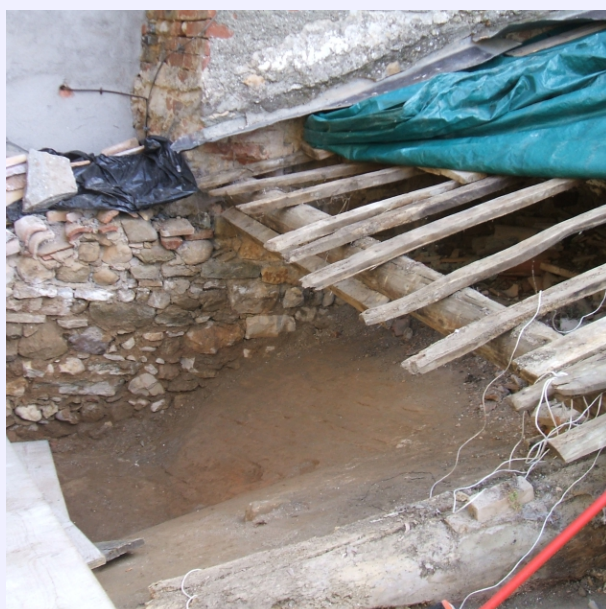
la copertura era in avanzato stato di fatiscenza e causava gravissimi danni alla struttura stessa della volta.

la chiesa nel braccio del transetto destro è stata oggetto di un pronto intervento per scongiurare le infiltrazioni dal tetto.

l'intervento si è articolato nei seguenti punti:

- bonifica della copertura
- consolidamento della volta

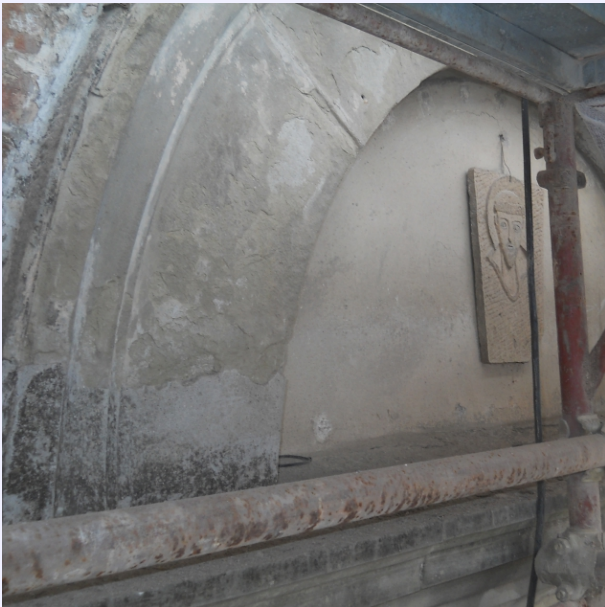
il portale aveva subito un intervento nel corso degli anni abbastanza invasivo, era stata applicata una boiaccia cementizia molto tenace che è stata rimossa a bisturi durante l'intervento

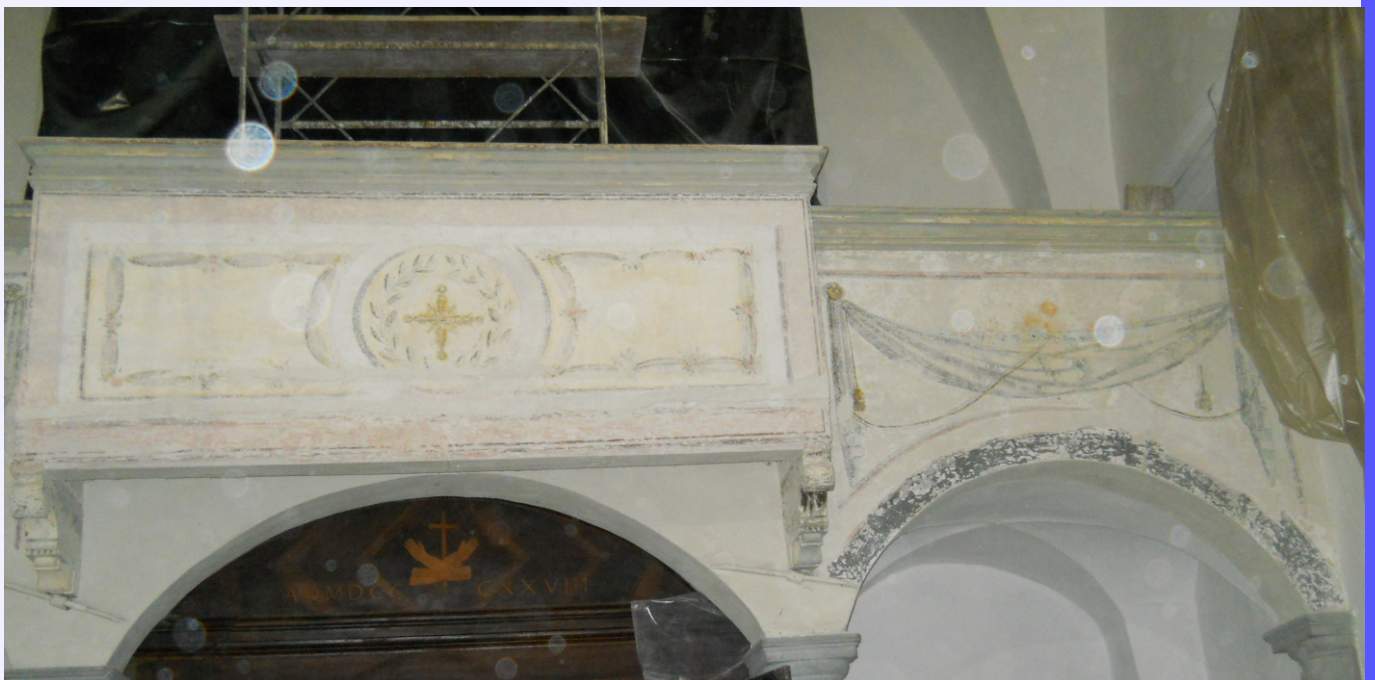
tinteggiatura interna della chiesa è stata effettuata previa rimozione delle vecchie pitture.
operazione preliminare all'intervento è stata una campagna di saggi di scopritura che non ha dato risultati, non sono state ritrovate decorazioni.
sulla cantoria dell'organo dopo i saggi sono emerse interessanti decorazioni che sono state messe in luce.

la cantoria prima e dopo l'intervento

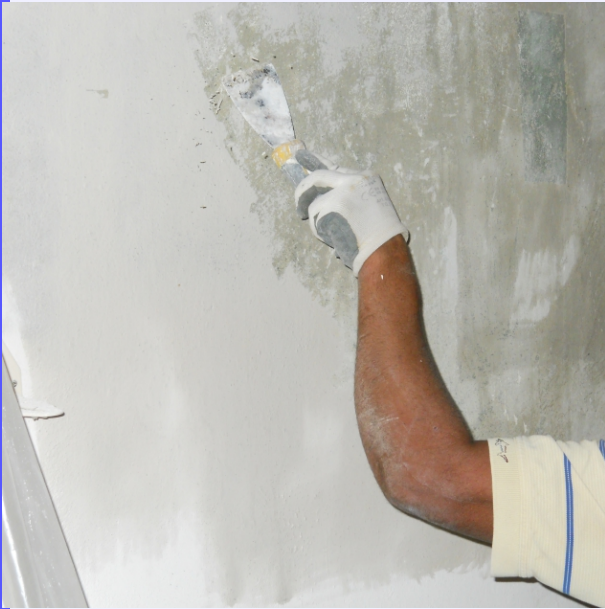
tinteggiatura delle pareti vista del cantiere durante le lavorazioni

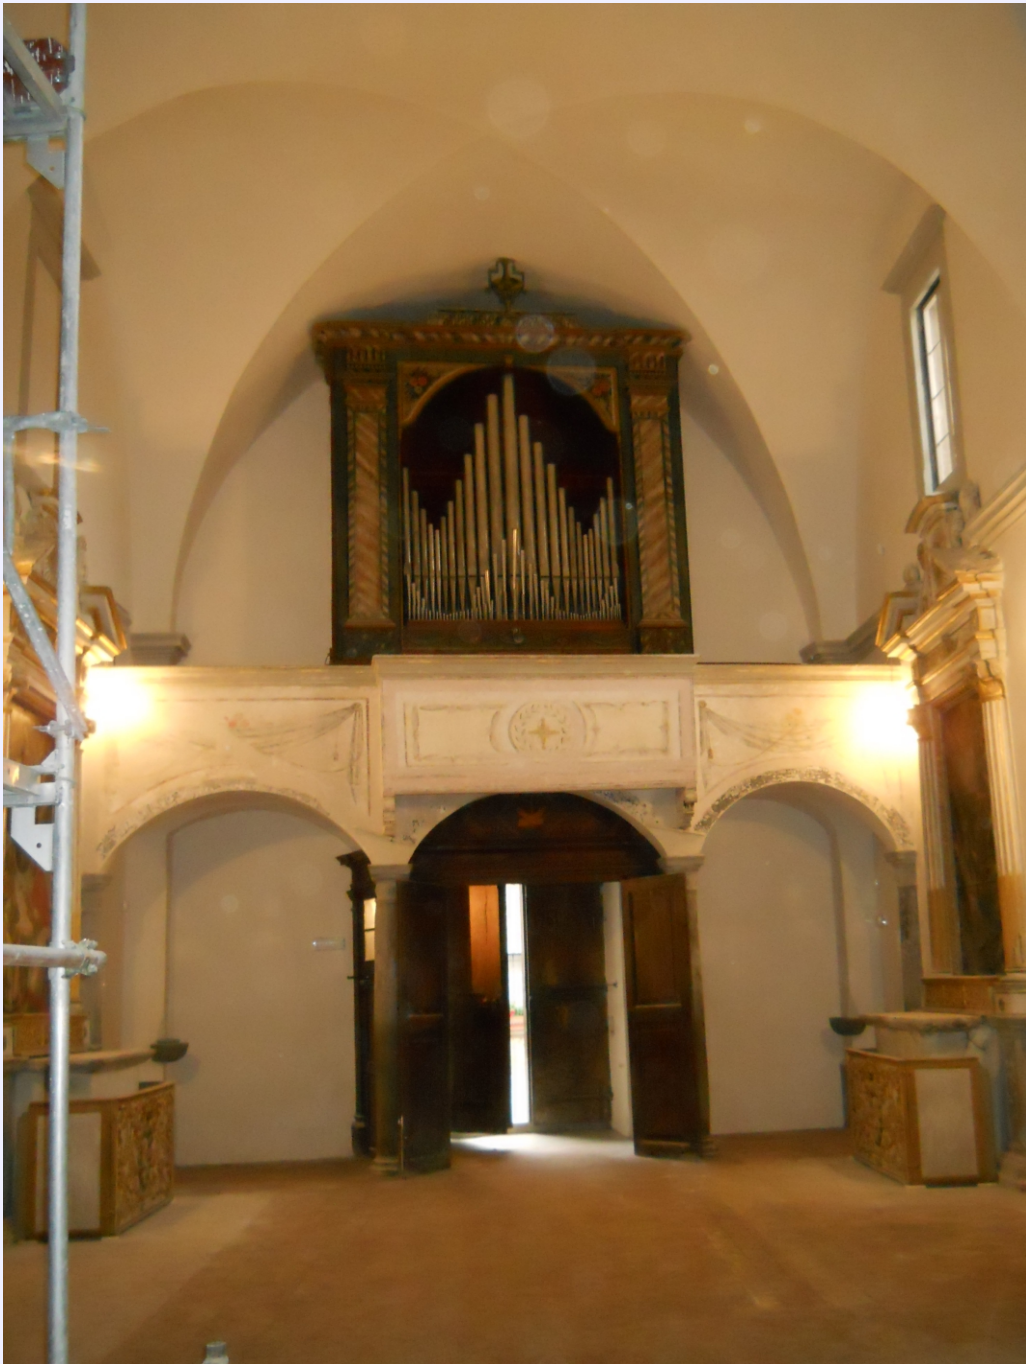
vista finale
dell'intervento
