**EDIFICIO CENTRO STORICO**

particella 88 -89 -90 foglio 5

messa in sicurezza

# QUADERNI DEL CANTIERE

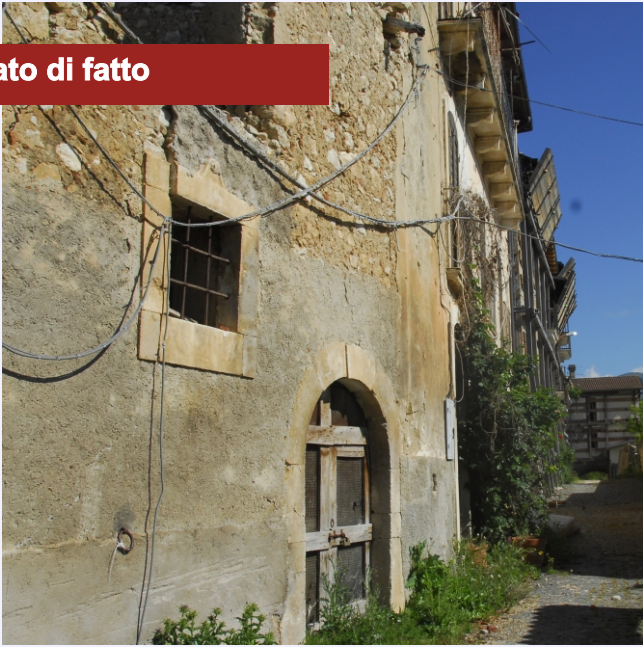
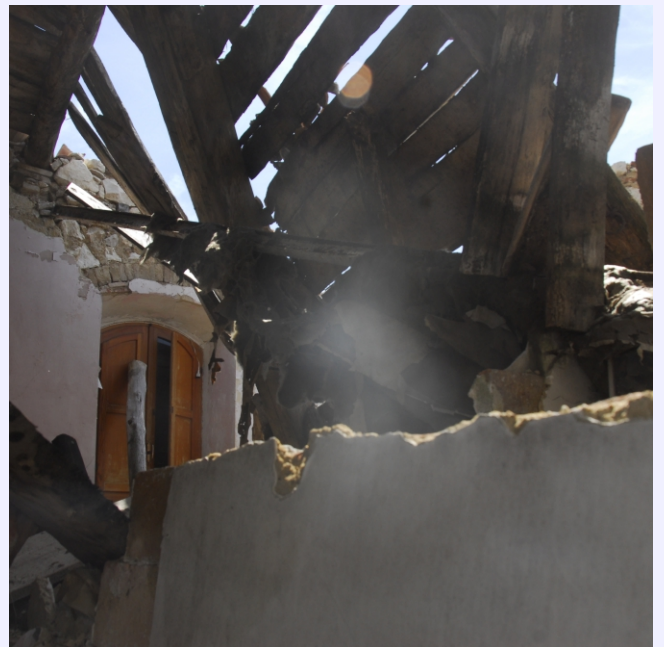
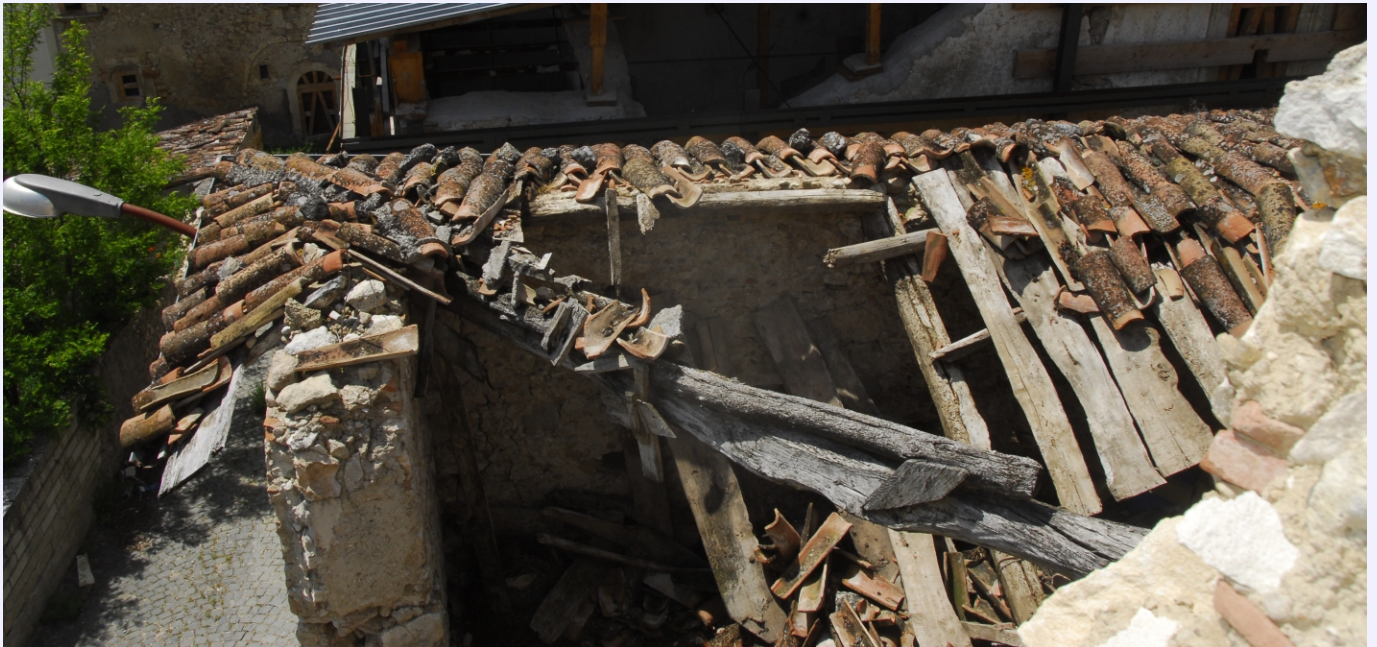
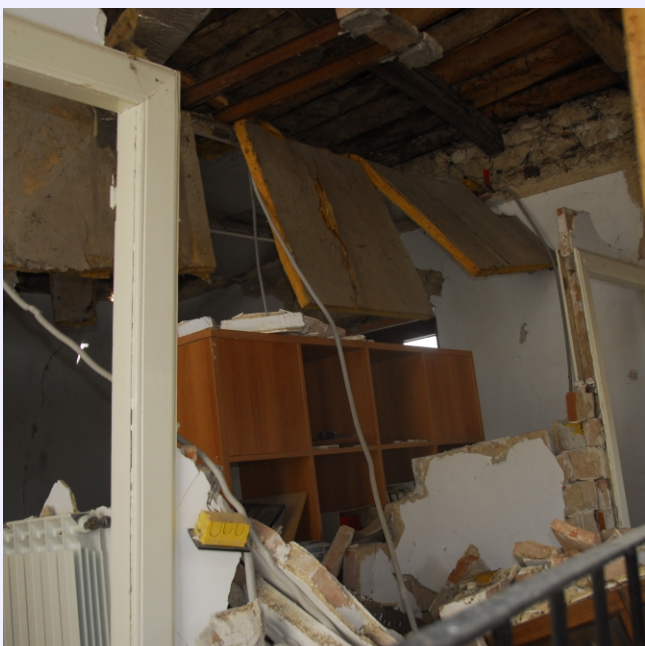
stato di fatto dell'edificio prima dell'intervento si nota la presenza di materiale crollato e la grave faticenza che interessa tutta la struttura l'accesso al cantiere da parte degli addetti è stato possibile mediante la creazione di zone sicure con la puntellazione con struttura mista giunto tubo e puntelli in ferro

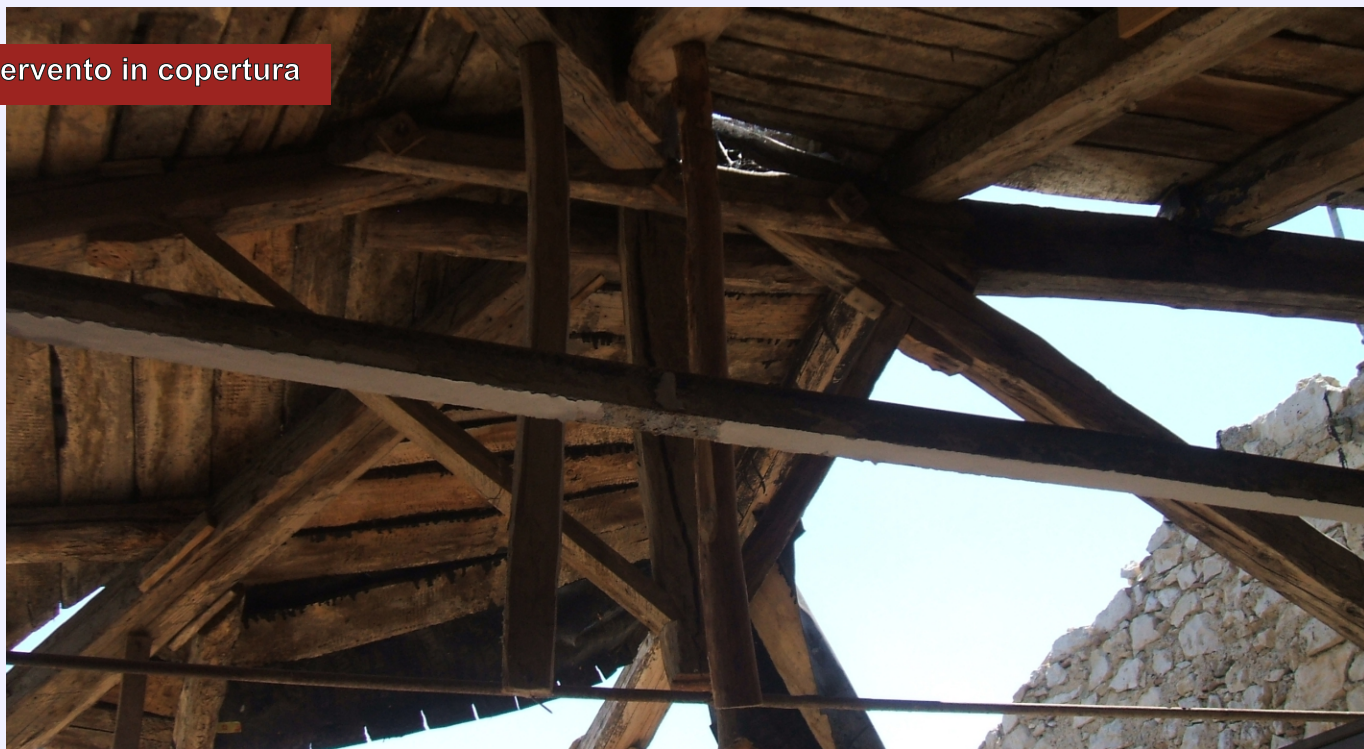
copertura in legno ultimo livello edificio principale  
prima dell'intervento  
il degrado e la precarietà delle strutture sono ben evidenti

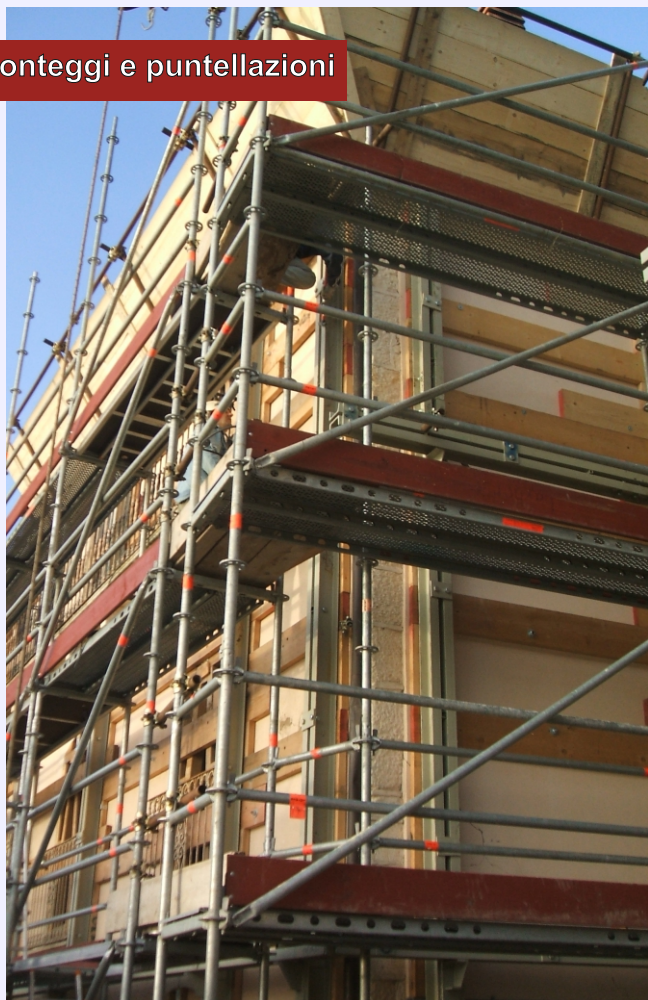
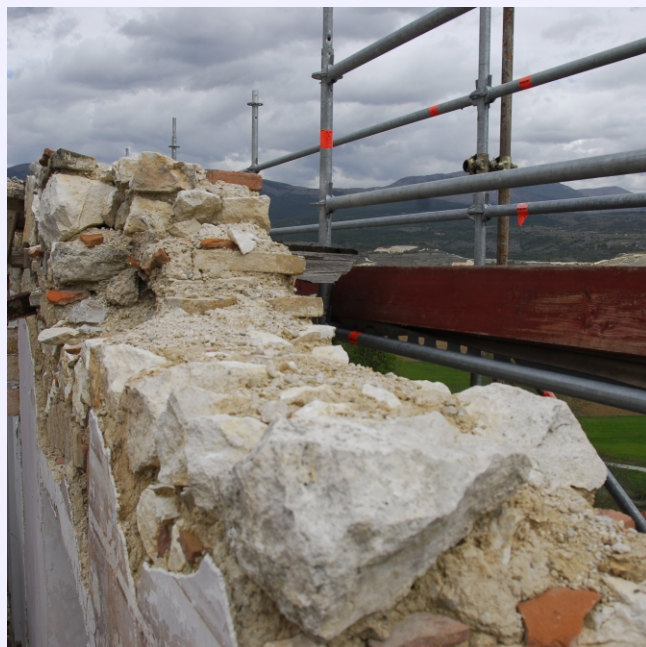
vista esterna del cantiere durante le lavorazioni, la particolarità della struttura ha costretto l'uso di un ponteggio multidirezionale (Layer) al fine di poter più facilmente adattarsi alla conformazione planimetrica dei luoghi

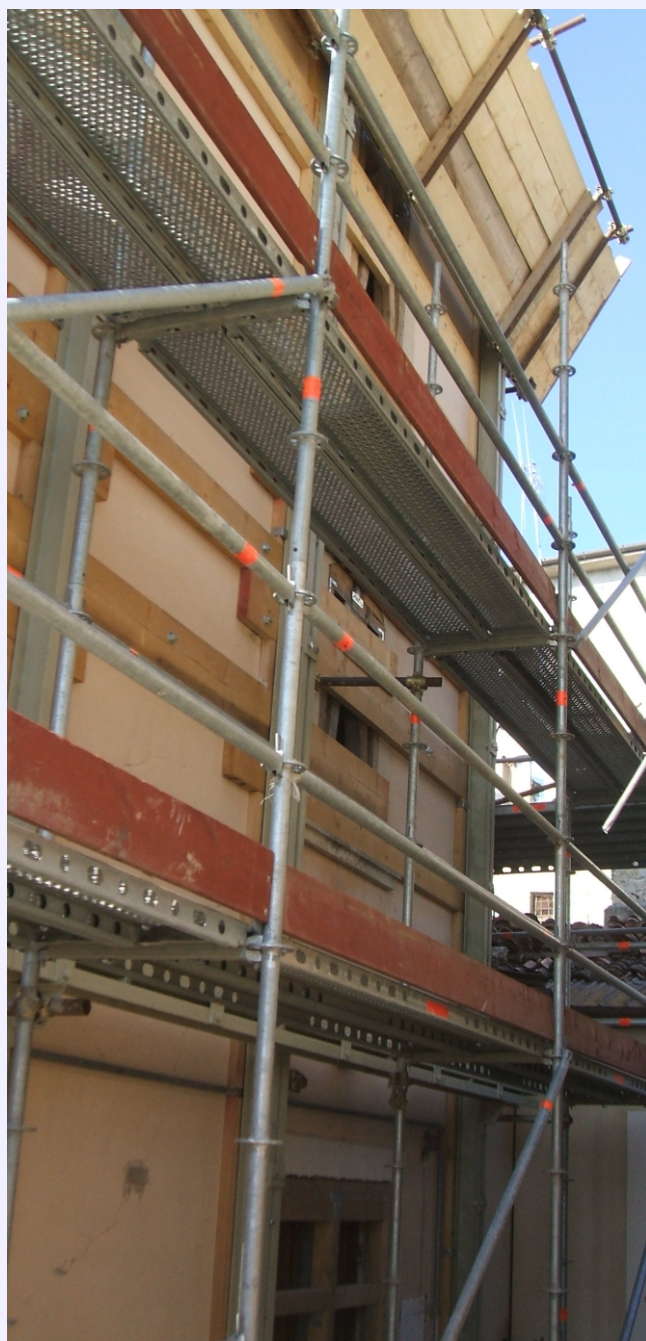
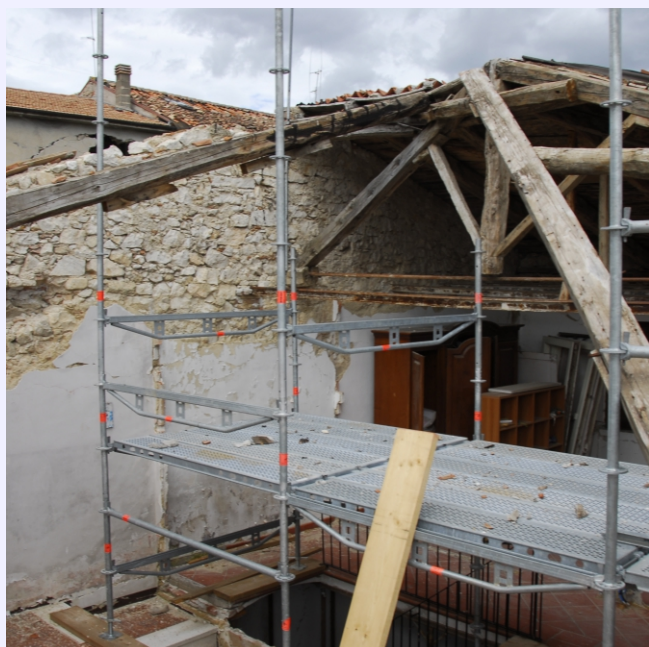
alcune fasi di lavorazione dopo lo sgombero delle abbondanti macerie dei crolli, le macerie sono state separate da tutte le impurità per consentire il corretto smaltimento

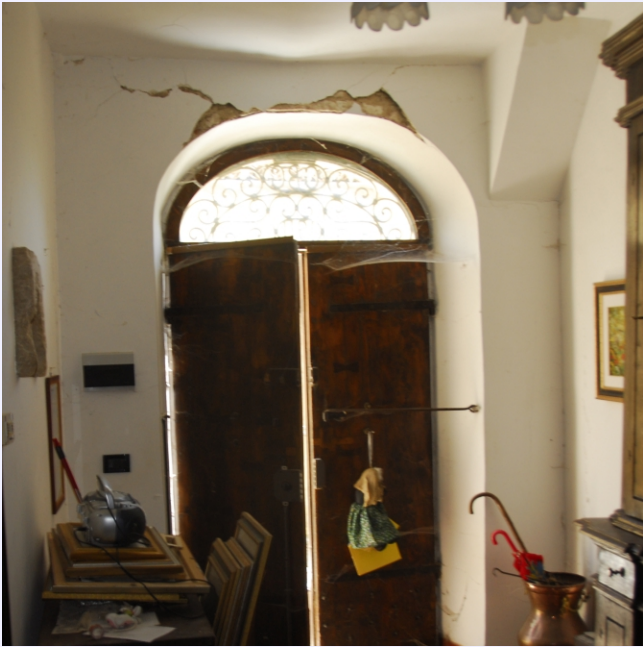
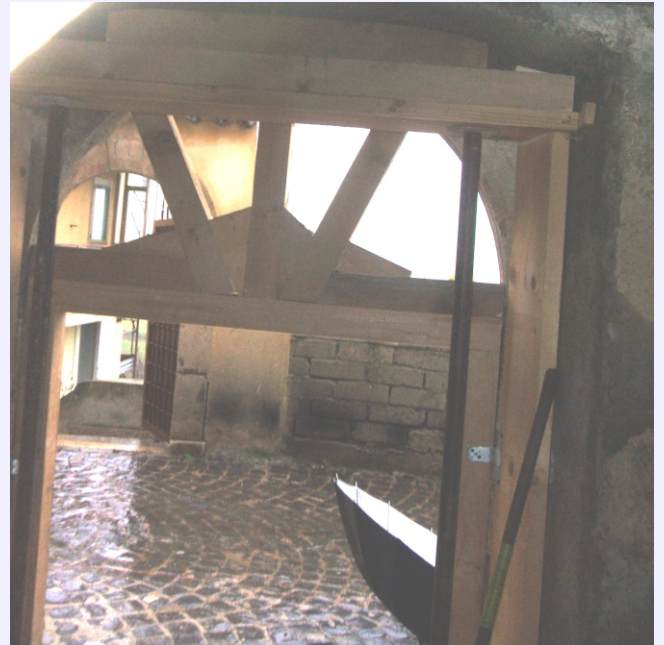
porta d'ingresso all'edificio prima dell'intervento con a fianco la stessa porta puntellata, come previsto dal progetto

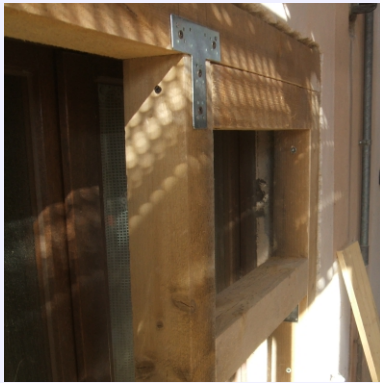
nella puntellazione delle aperture con il legno particolare attenzione è stata rivolta ai nodi, il collegamento con chiodi e viti tra gli elementi in legno, è stato integrato con piatti preforati al fine di garantire una perfetta tenuta in caso di sollecitazione

a fianco vista della lavorazione in itinere

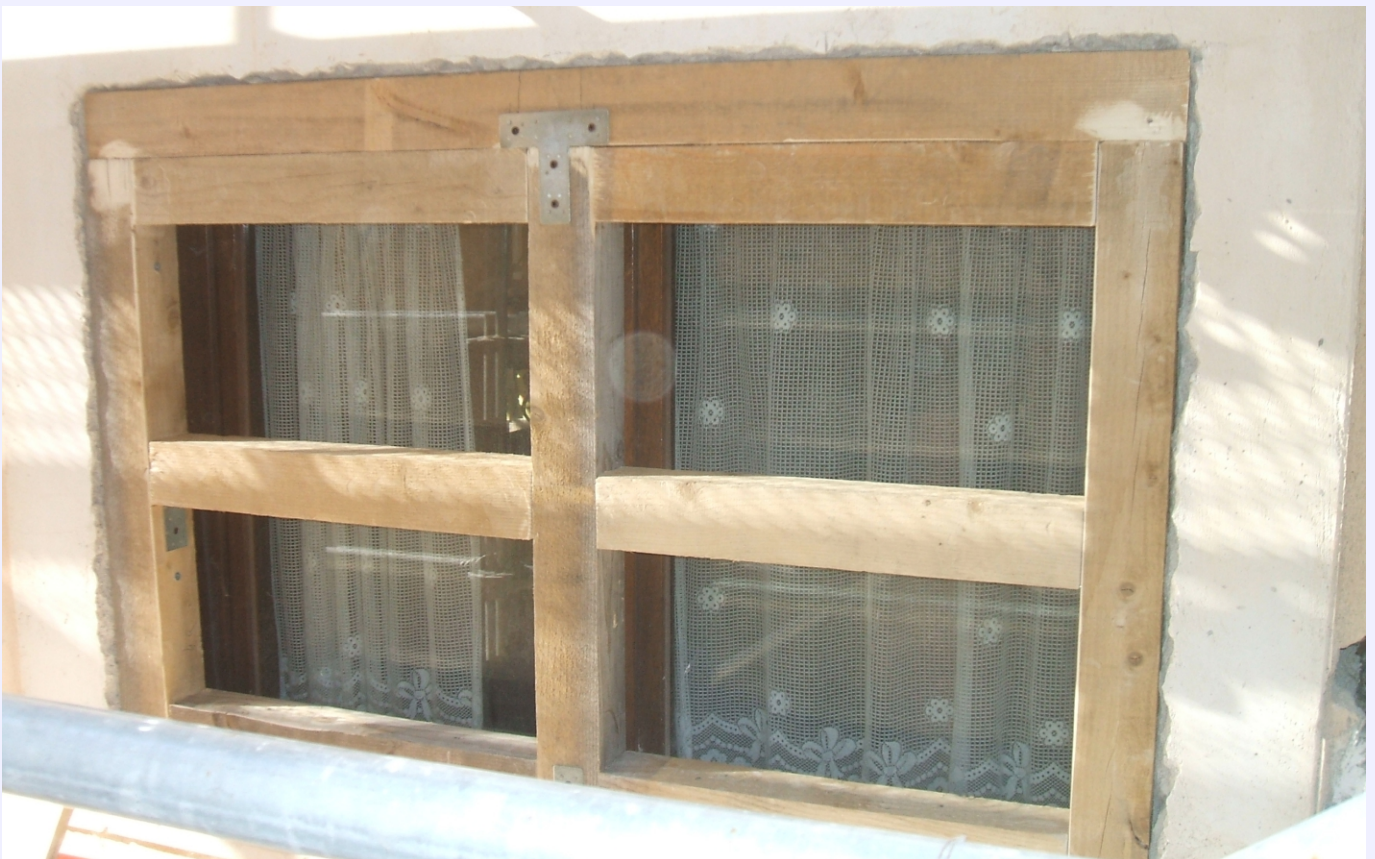
sotto puntellazione finita

l'ultimo livello sgombero dalla macerie puntellato e con il muro in blocchi che ricrea la scatola muraria della struttura

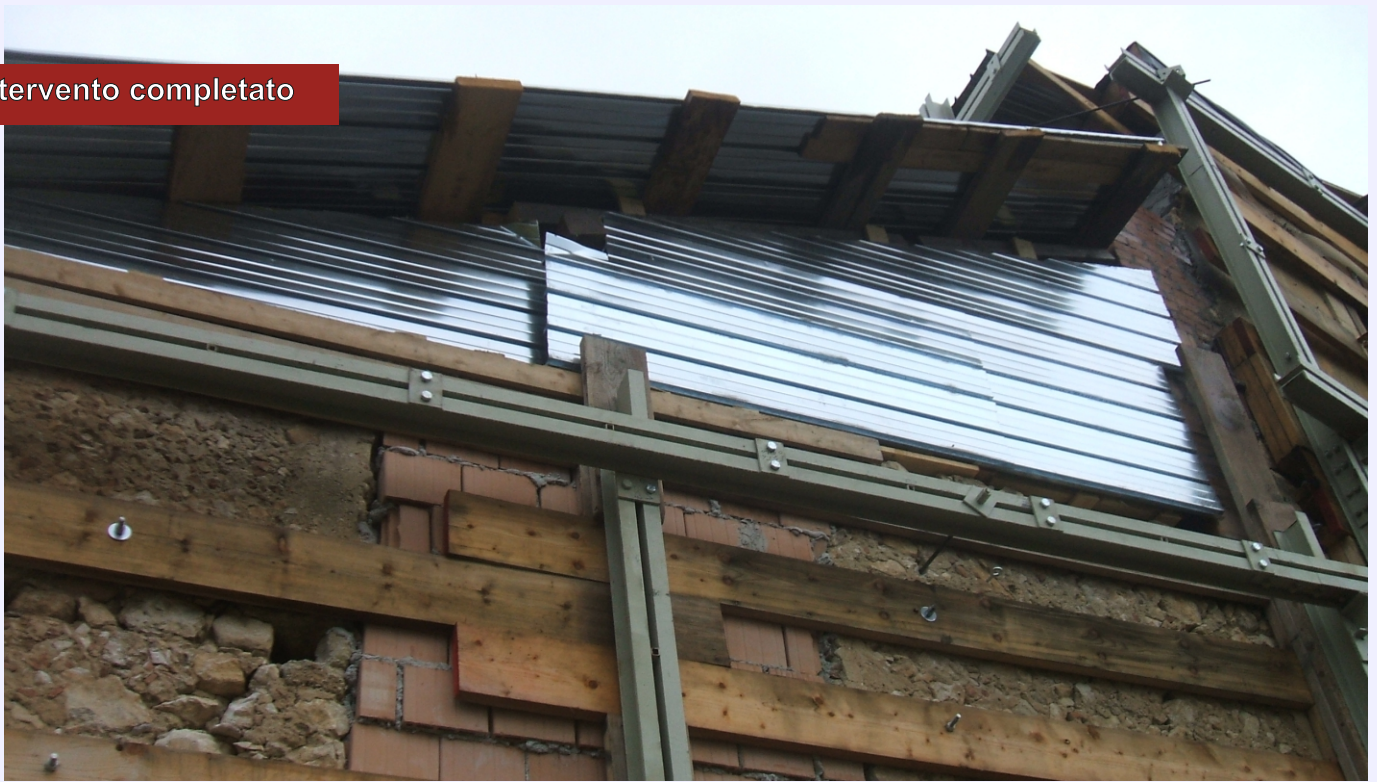
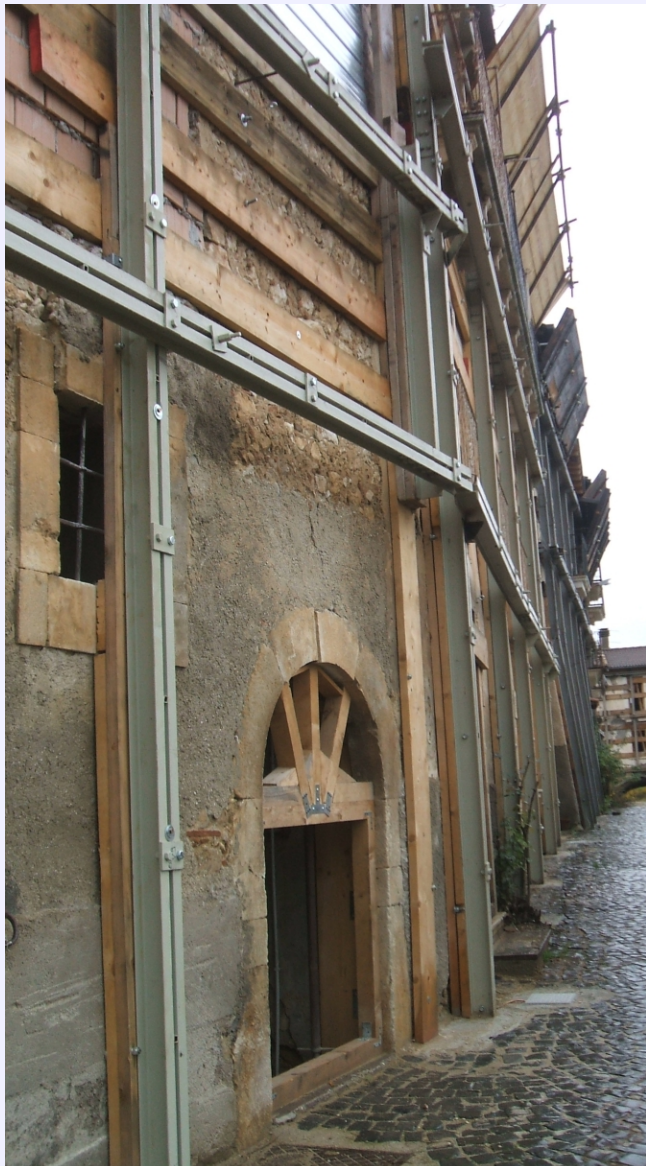
sopra vista dell'intervento completato  
le strutture in acciaio sono state tutte imbullonate, questo  
ha la duplice funzione:

- a) consente il recupero dei profilati una volta che  
l'intervento di consolidamento sia avviato
- b) le saldature in cantiere non riescono a garantire la  
stessa tenuta dei collegamenti effettuati con i bulloni

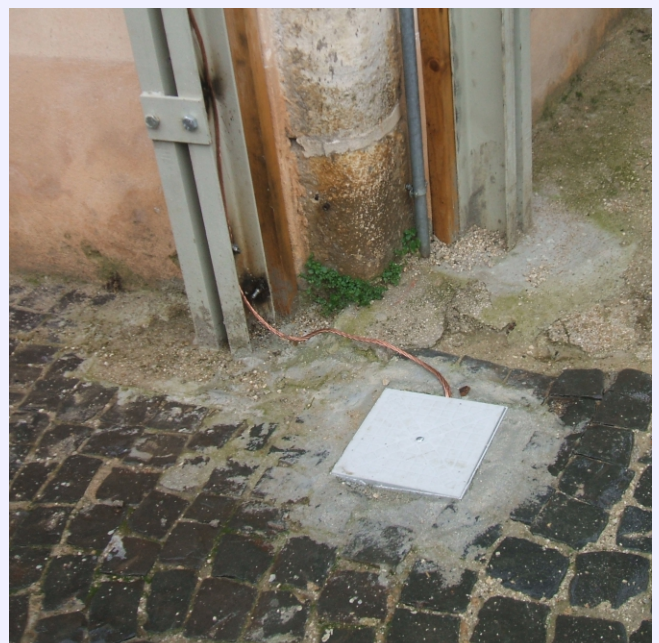
il lavoro completo prevedeva anche la messa a terra  
della struttura con la realizzazione di un pozzetto con il  
dispensore

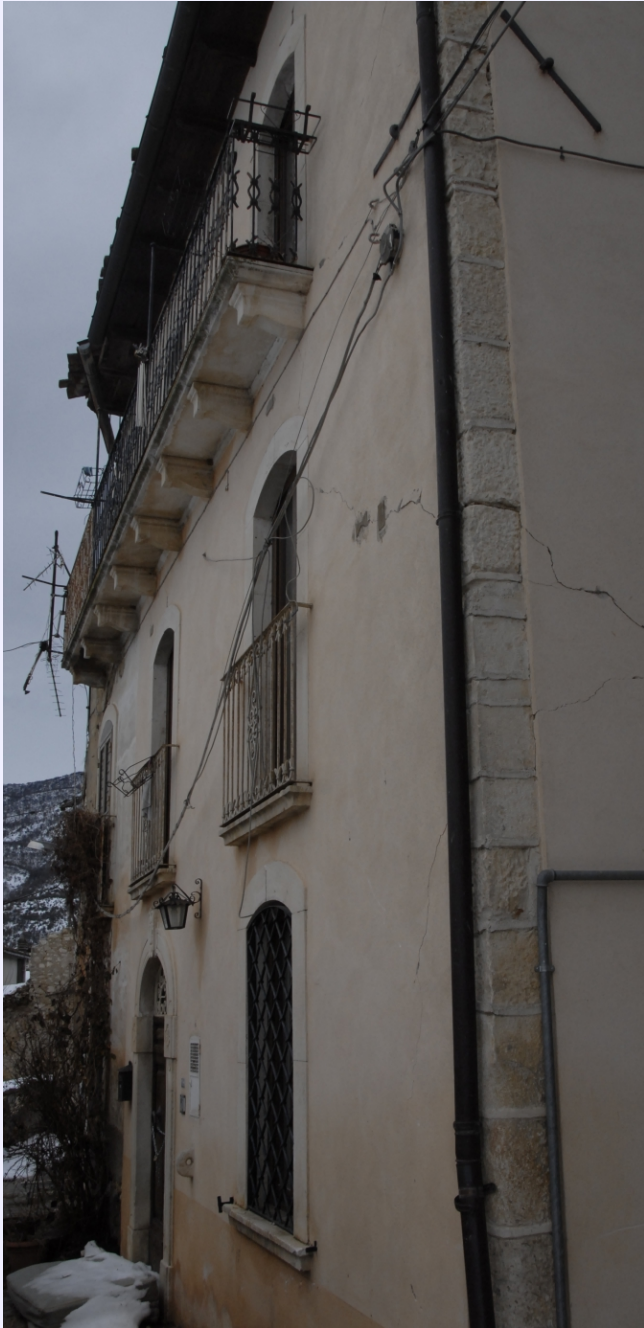
prima e dopo l'intervento  
molta attenzione è stata posta anche all'applicazione  
dei ripartitori in legno a ridosso delle murature, gli  
elementi in legno sono il ripartitore delle forze che il  
presidio metallico opera  
i collegamenti trasversali tra i profili sono stati  
realizzate con barre in Dywidag con piastre di  
ripartizione
