## MASO ROMANI

sistemazione estetica funzionale quale  
sede d'eccellenza del MARZEMINO

# QUADERNI DEL CANTIERE

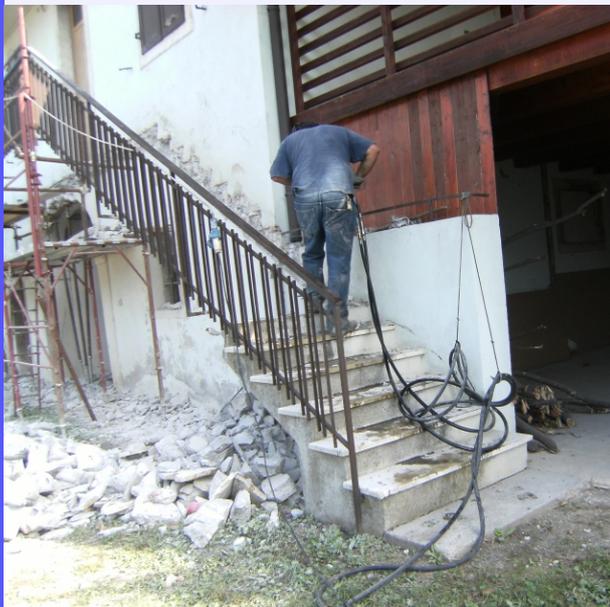
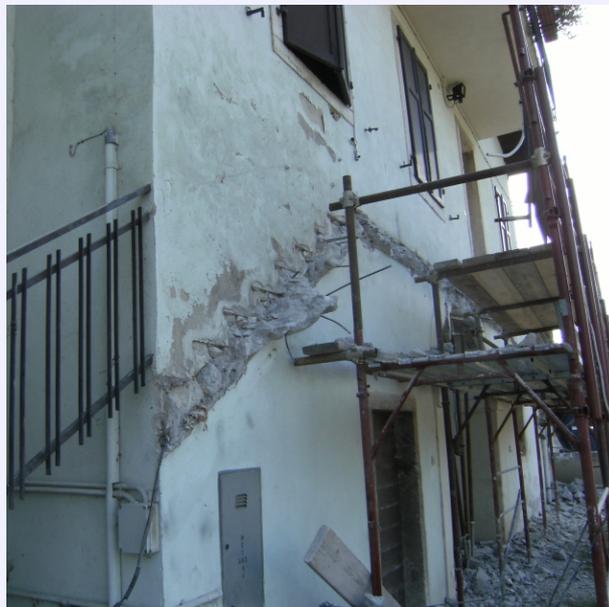
demolizione della scala esistente in cemento armato

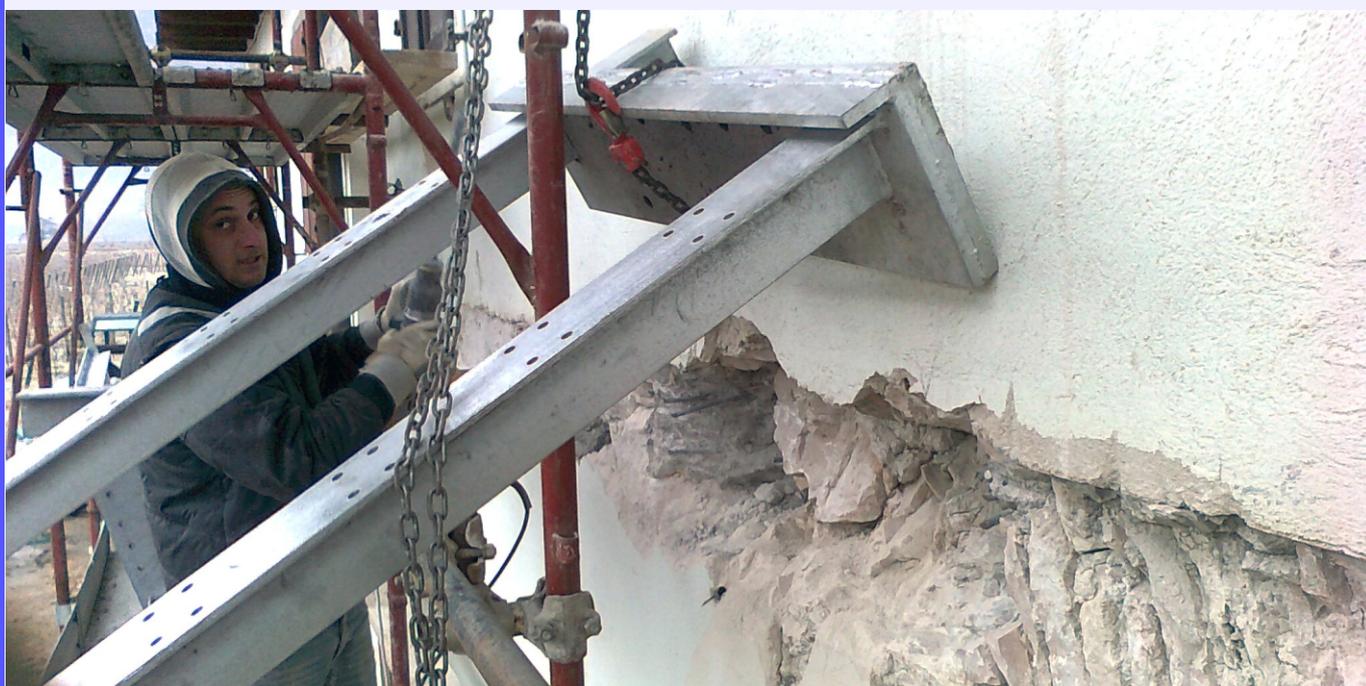
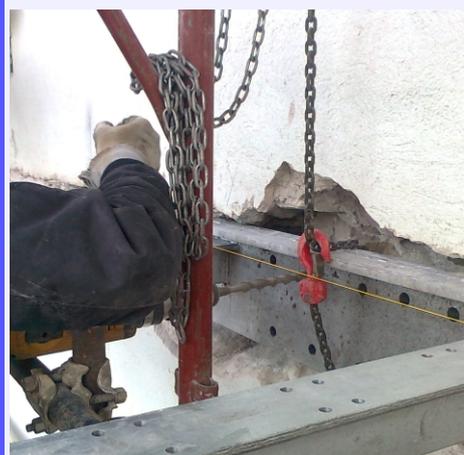
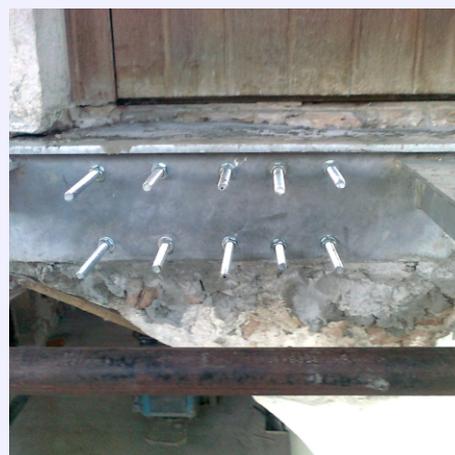
struttura in acciaio del terrazzo

- 1) taglio muratura
- 2) posizionamento struttura in acciaio zincata
- 3) inghisaggio con barre filettate iniettate con resina epossidica

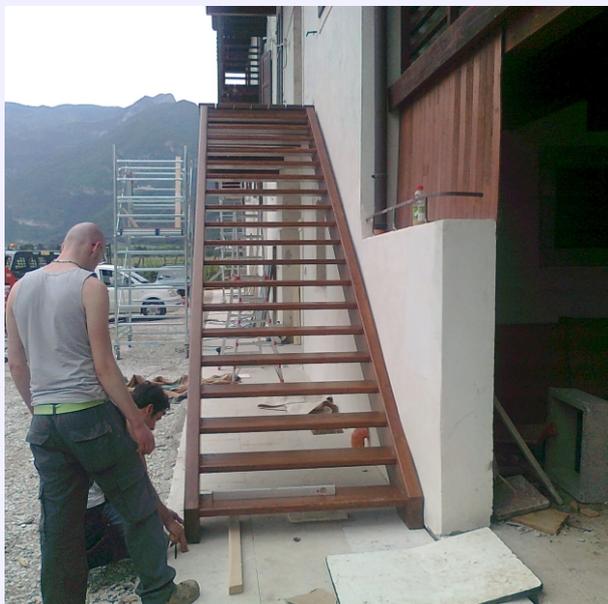
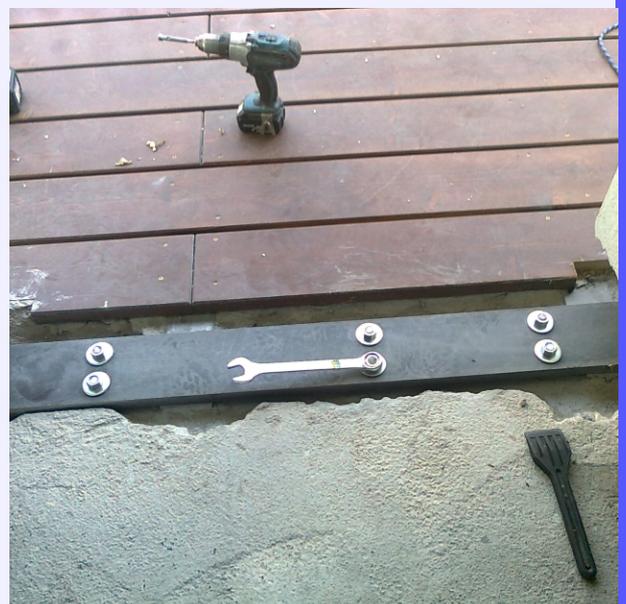
piatto di controvento  
inghisato al cordolo  
in c.a.

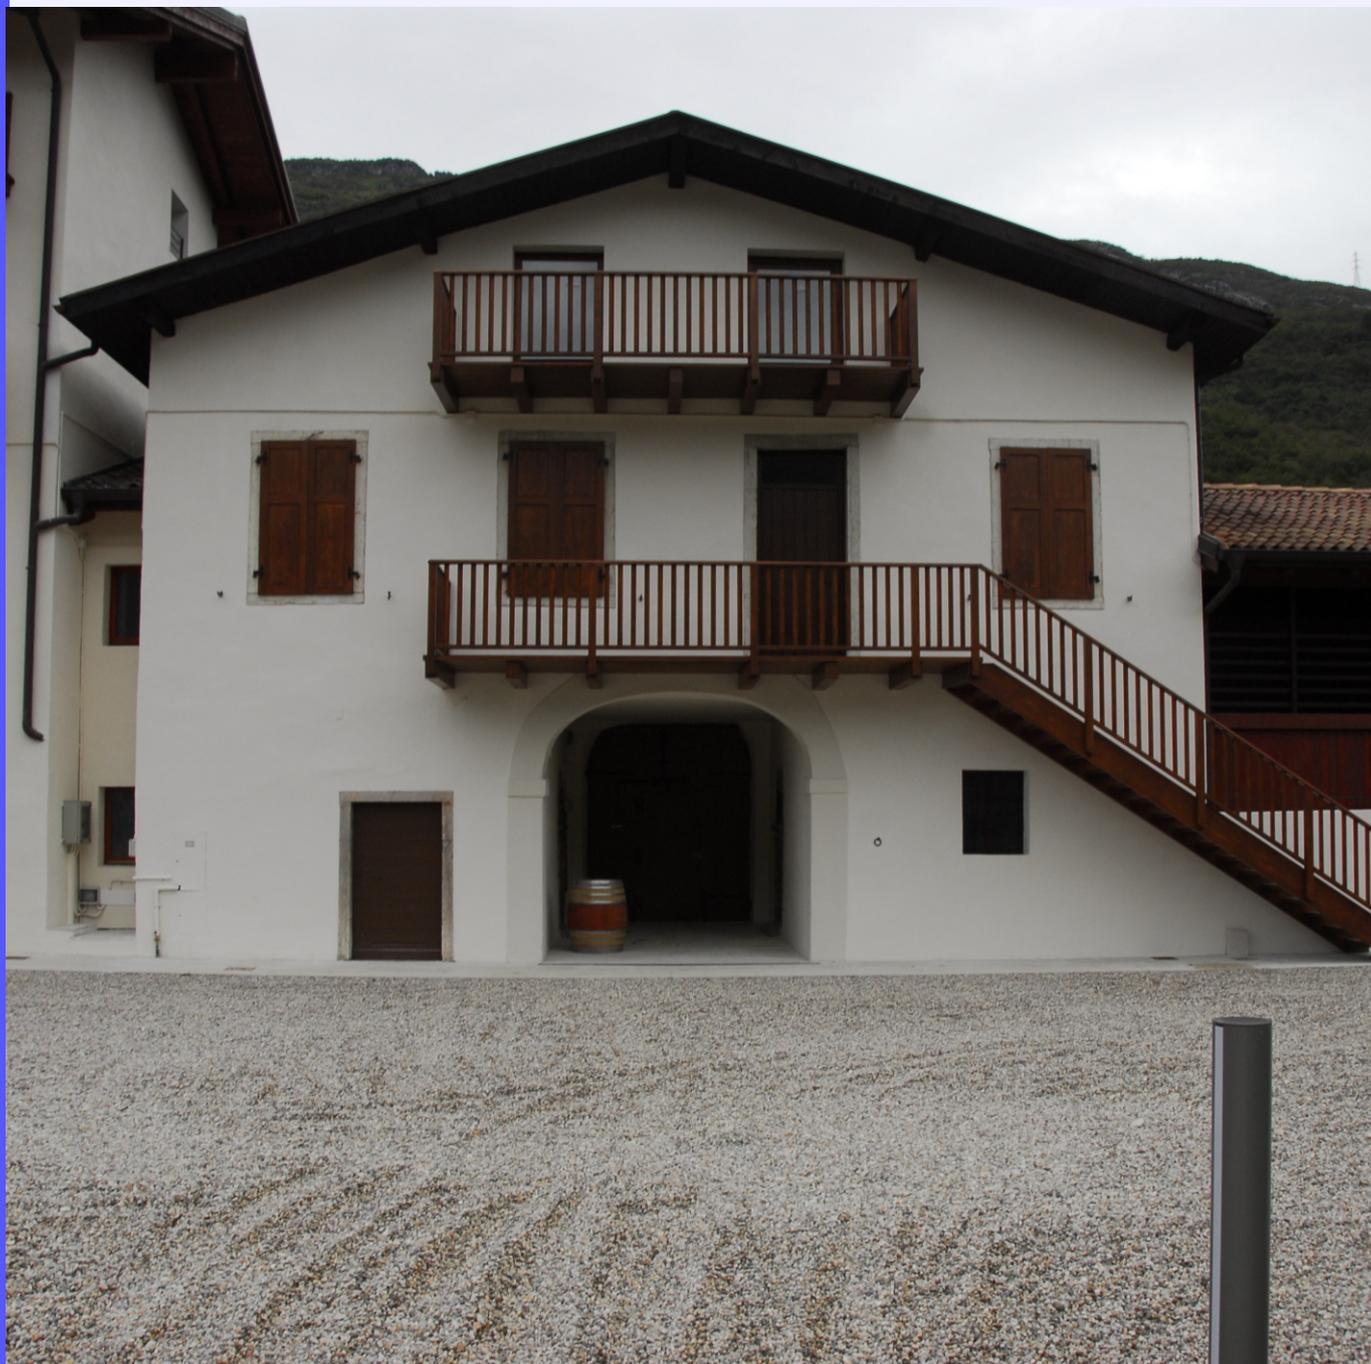
vista dell'opera conclusa con riprese degli intonaci esistenti.  
la superficie è stata tinteggiata a calce con la tecnica della selezione cromatica e stesa a velatura, la metodologia consiste nel l'applicare il colore partendo dalla tonalità più chiara e per mani successive si raggiunge il tono cromatico concordato, in questo caso sono state applicate 6 mani di tinta, questo consente di ottenere un colore vibrante e non piatto.

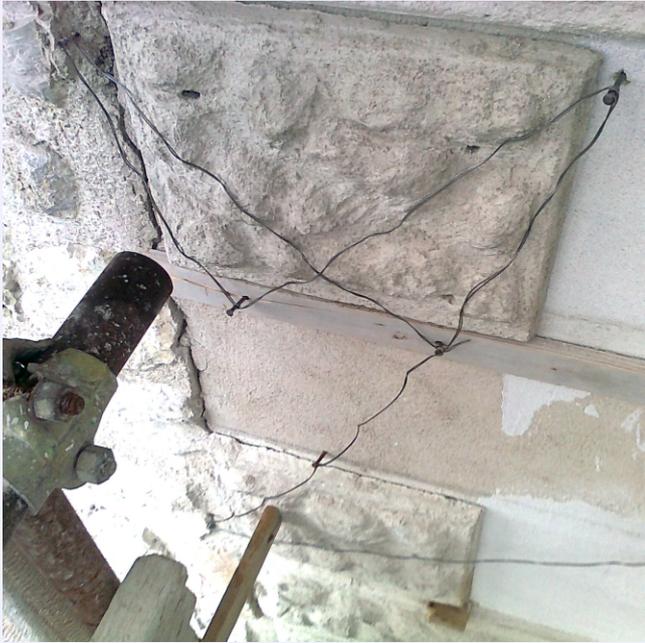
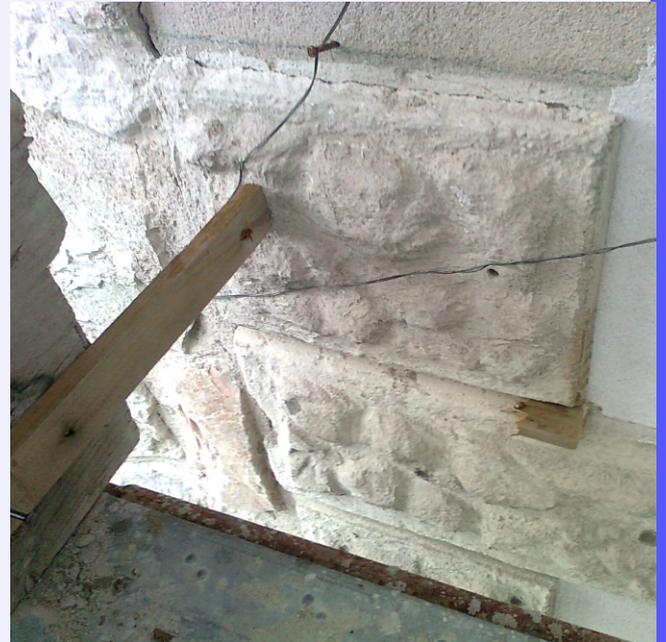
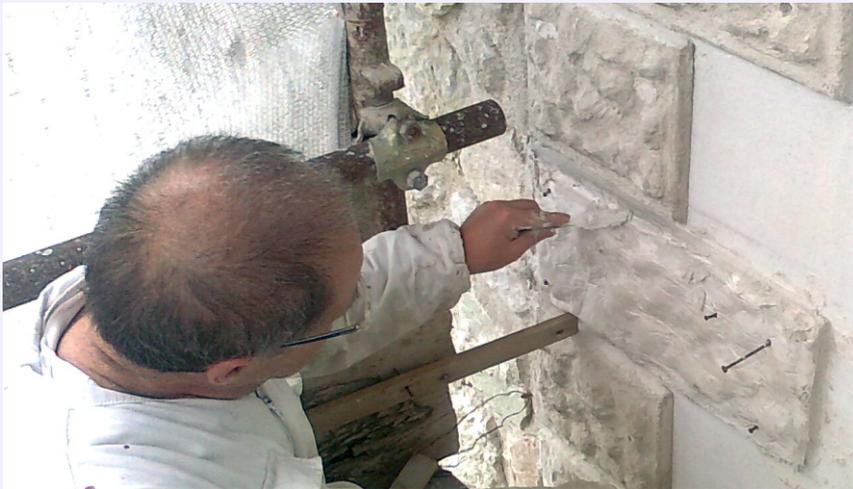
restauro delle bugne di  
facciata:

- 1) verifica dell'adesione
- 2) chiodatura localizzata con barre in aramide e resina epossidica
- 3) realizzazione di calchi in gesso per l'integrazione delle bugne mancanti
- 4) realizzazione di bugne in malta di calce
- 5) chiodatura
- 6) stuccatura finale

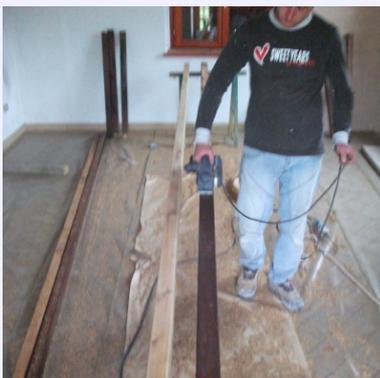
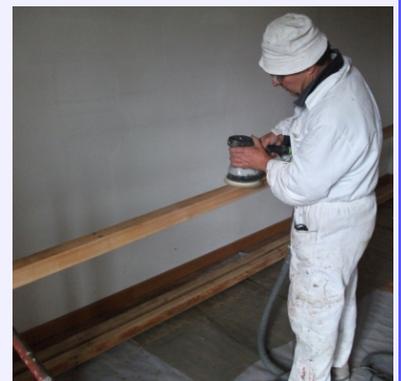
le balaustrate dei terrazzi esistenti sono state smontate carteggiate sino al vivo del legno in quanto presentavano varie mani di prodotti non idonei trattate e successivamente rimontate in modo da poter ottenere un effetto cromatico unico
