BANCA CARIM

RESTAURO PARAMENTI LAPIDEI ESTERNI SEDE CENTRALE

RESTAURO PARAMENTI
LAPIDEO SEDE CENTRALE

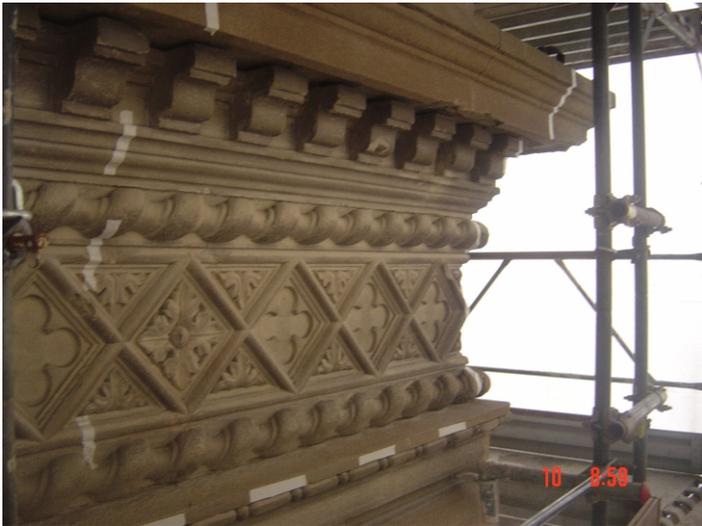
Stato di fatto prima dell'intervento

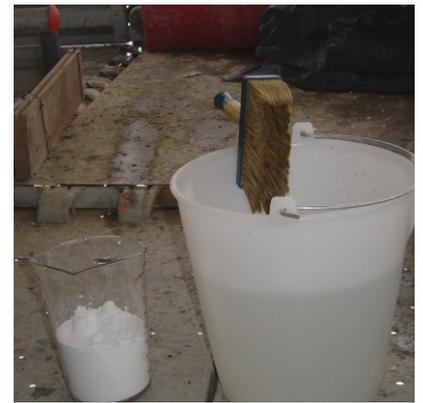
Preparazione delle soluzioni per la pulitura

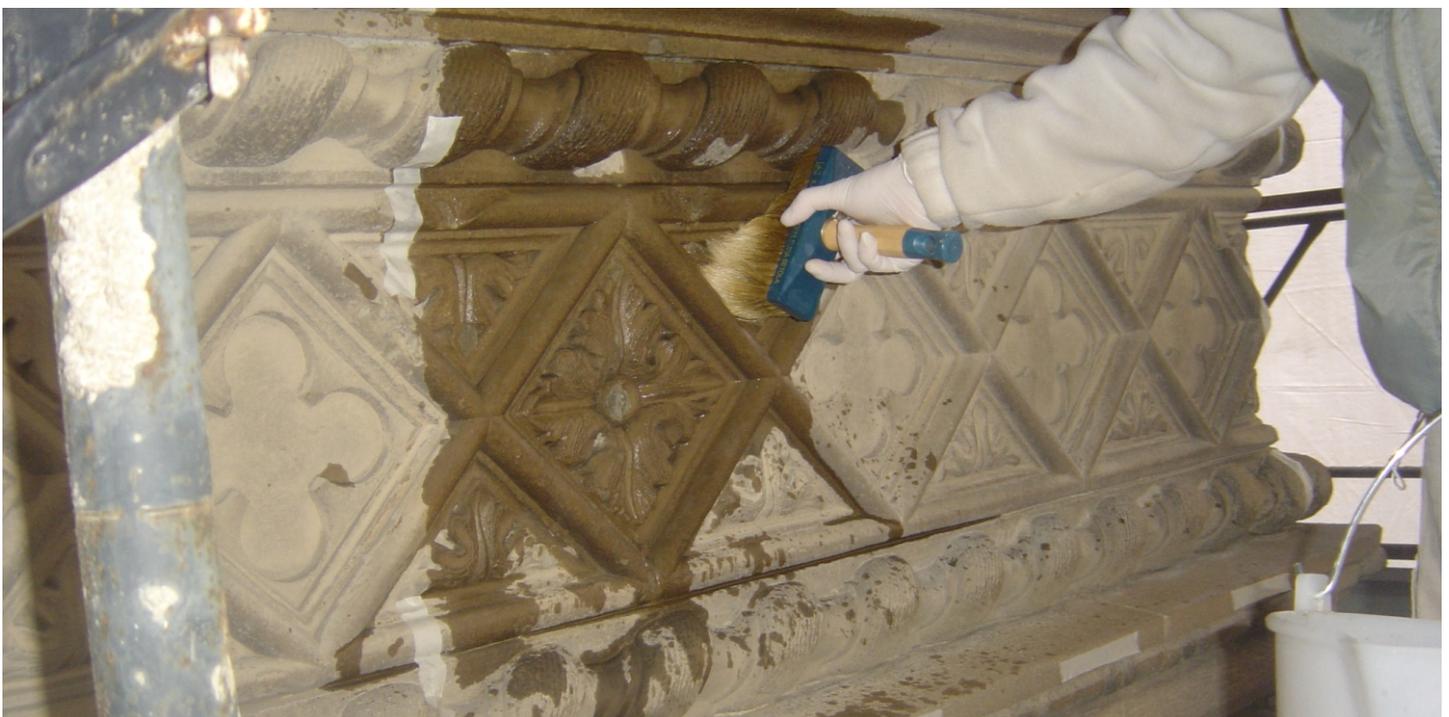
Bagnatura del campione per la verifica dei tempi di esecuzione

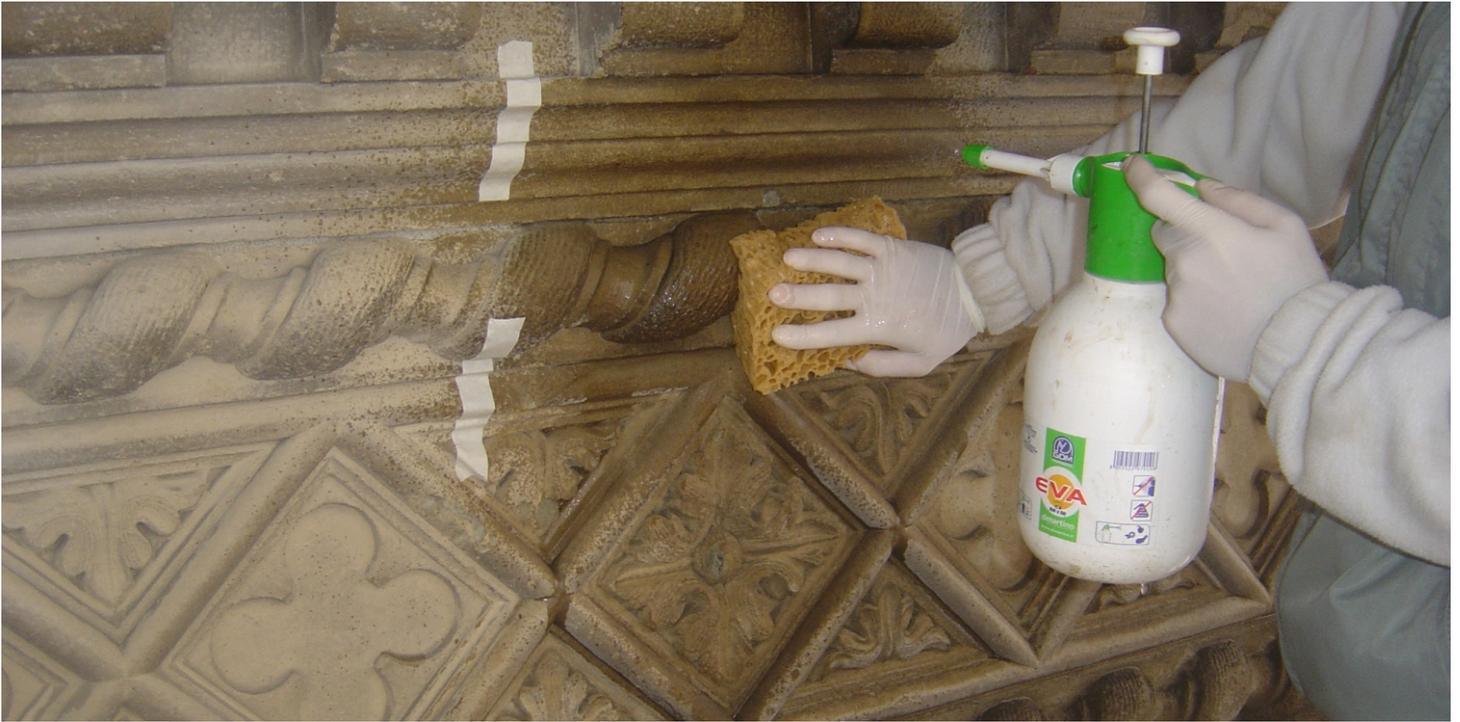
Pulitura con soluzione a base di carbonato di ammonio e ripassatura con spugna di mare

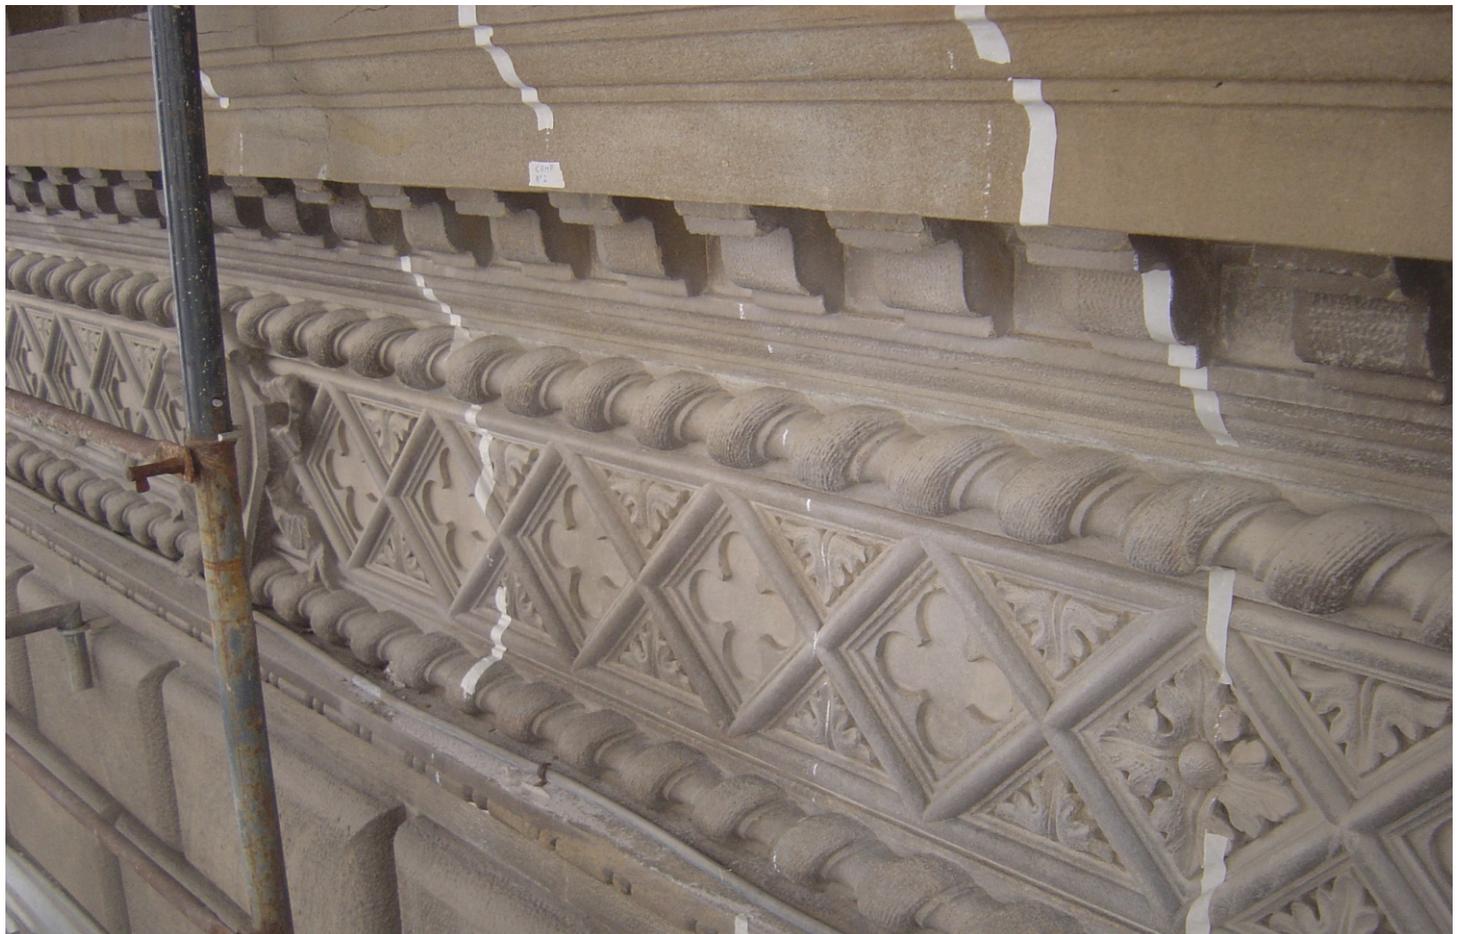
Vista della campionatura con zone adiacenti

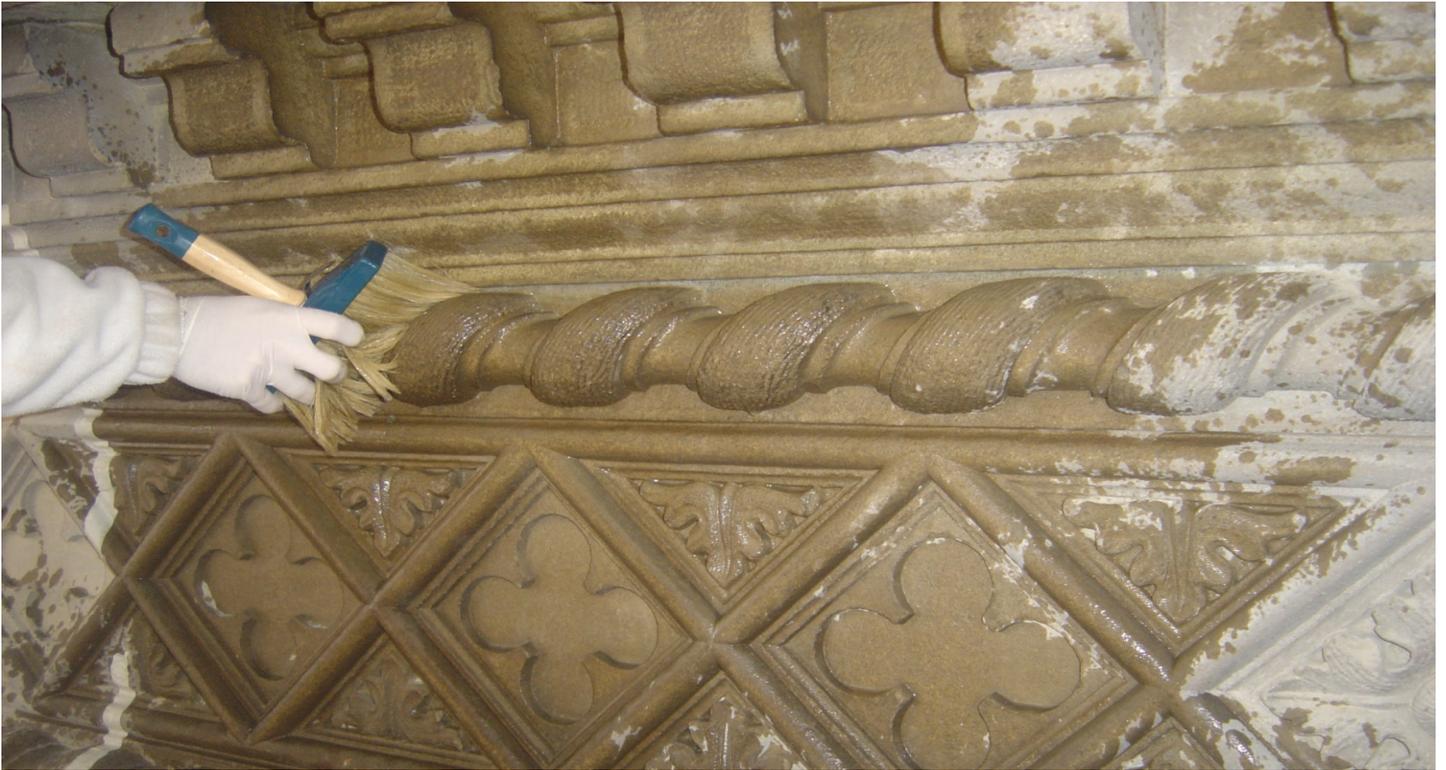
Pulitura ad acqua della zona del cornicione

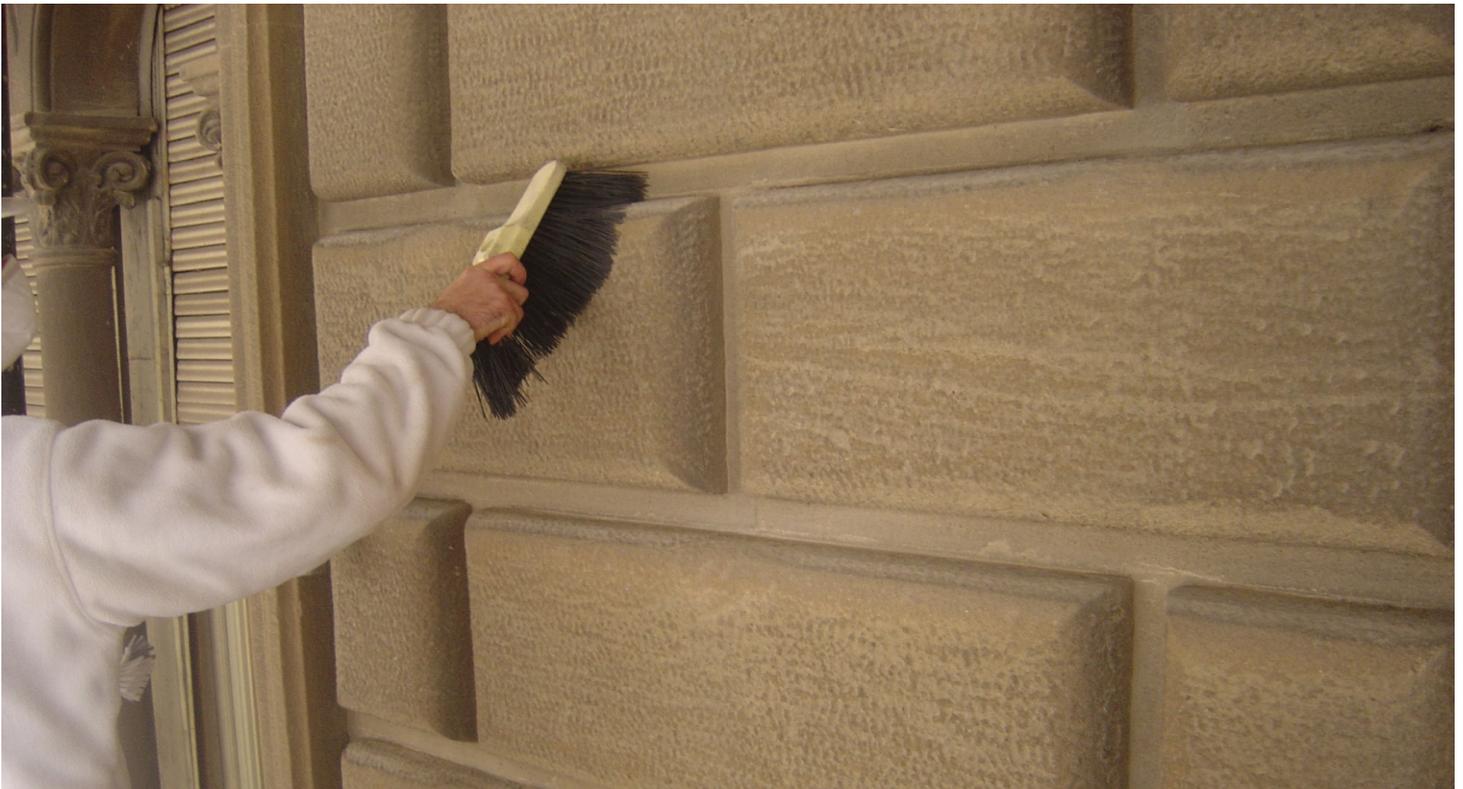
Spolveratura della bugne della facciata operazione preliminare prima di qualsiasi tipo di trattamento

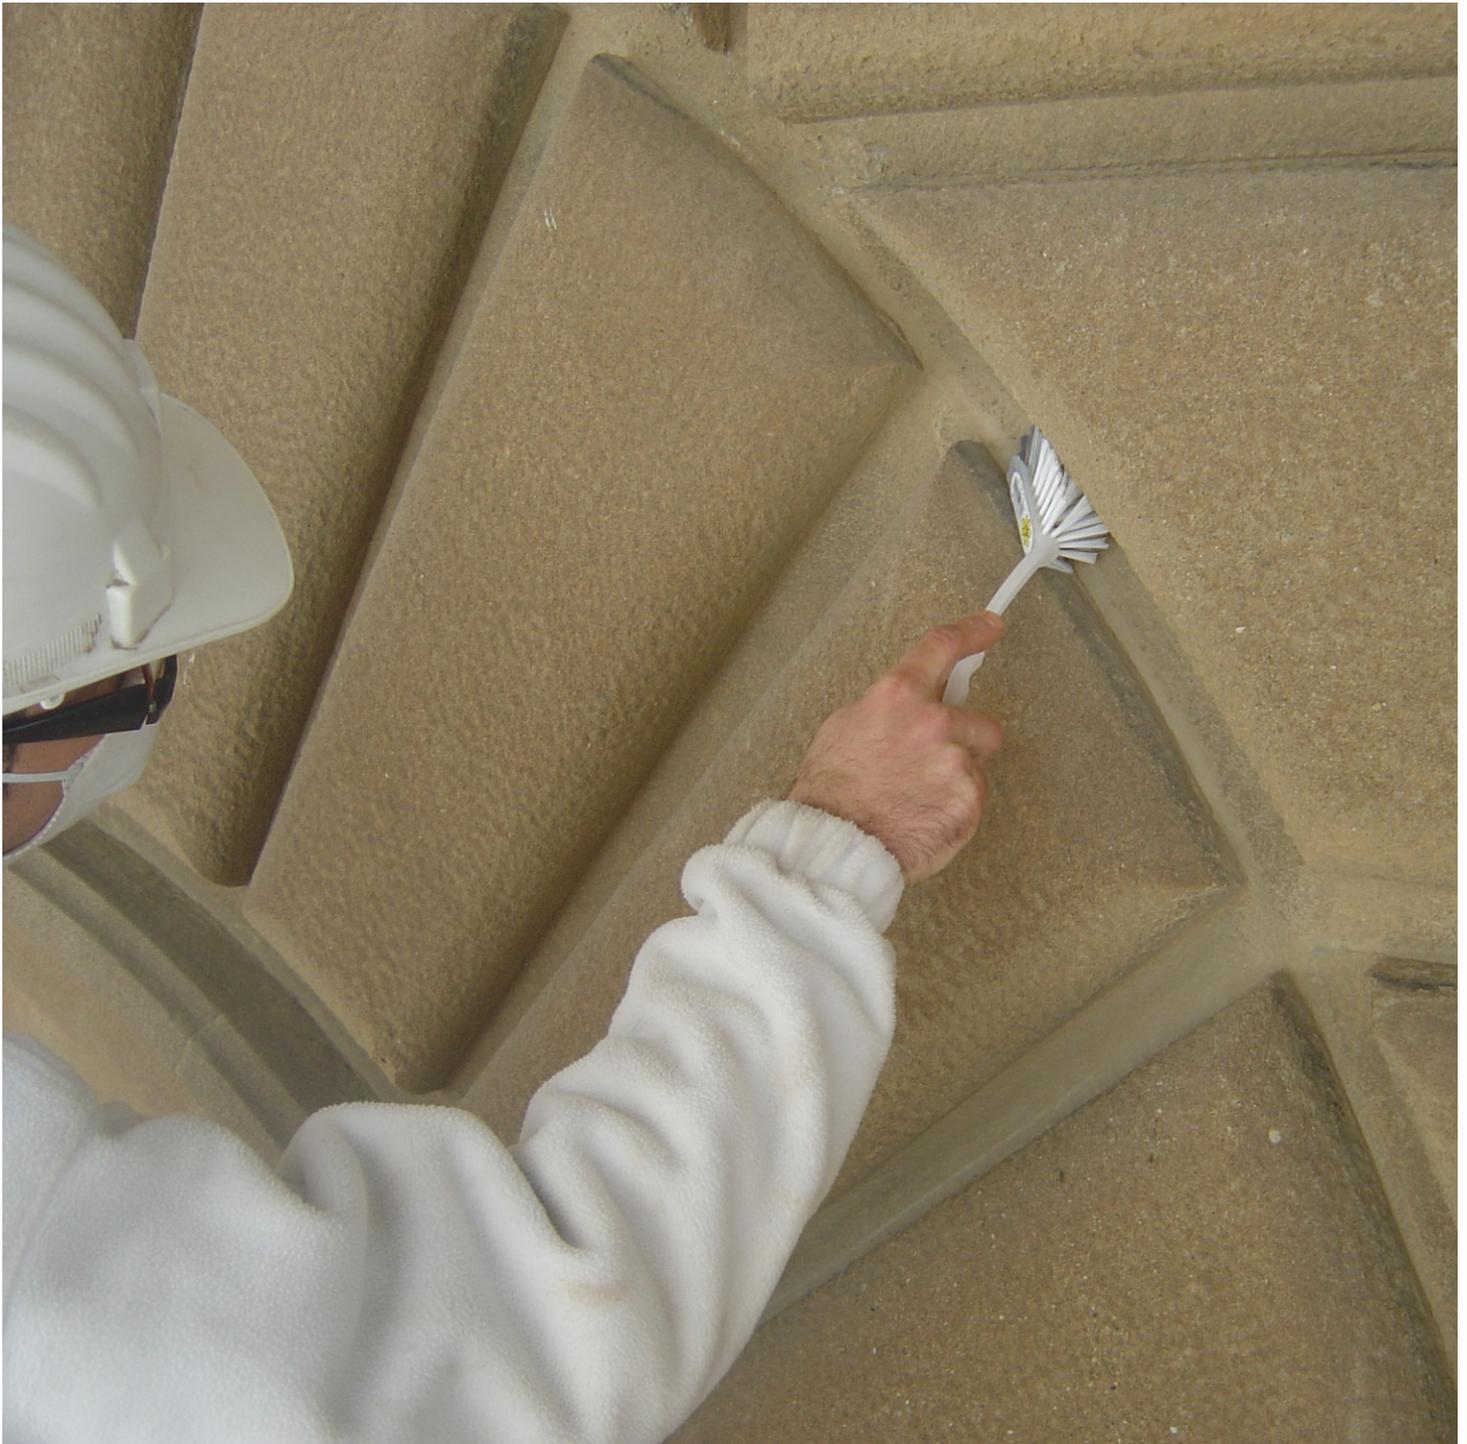
Spolveratura di dettaglio nelle zone a ridosso delle finestre del piano nobile, importante notare come cambia l'utensile a secondo della zona d'intervento

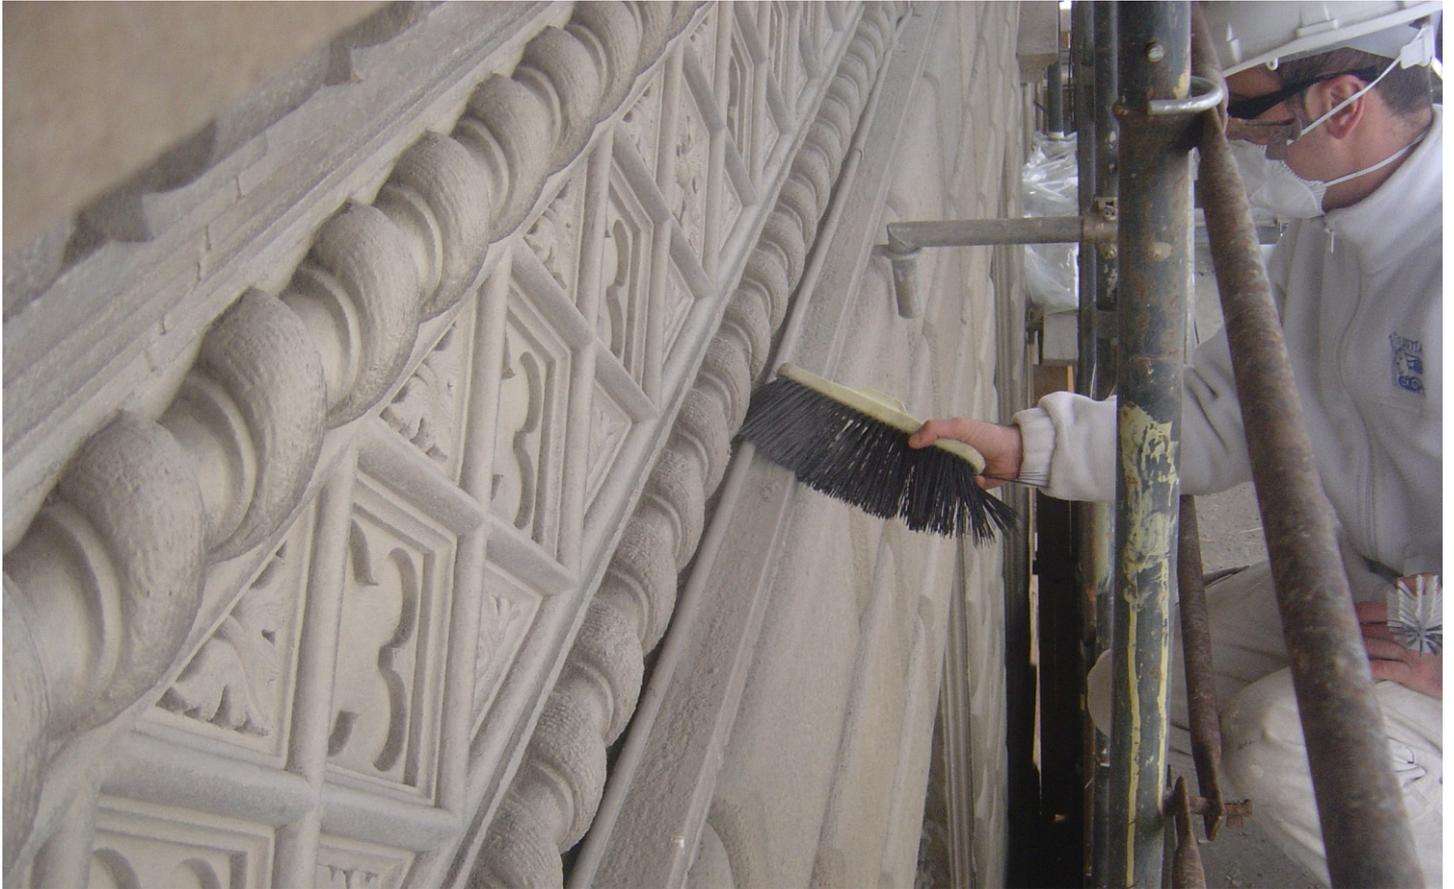
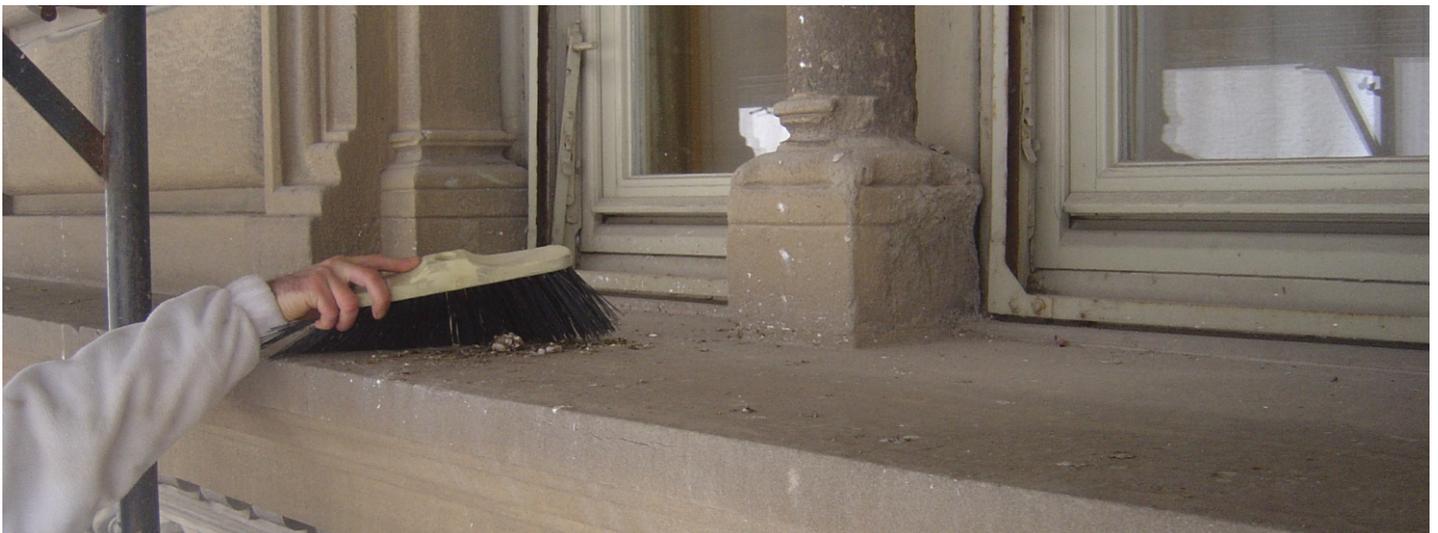
Spolveratura della zona del cornicione del primo livello, nella foto sottostante l'operazione è stata ripetuta più volte anche dopo la rimozione dell'antipiccione

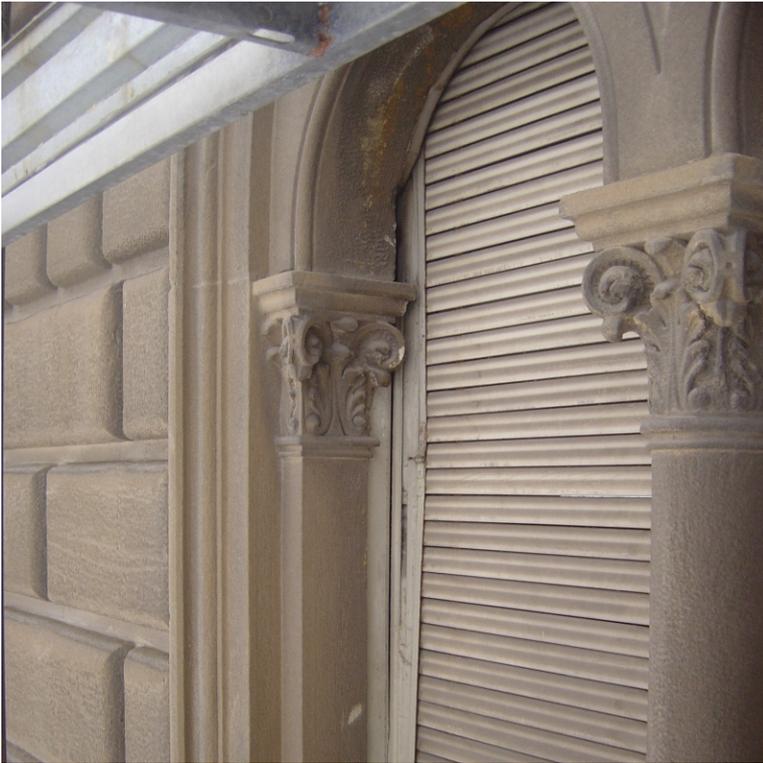
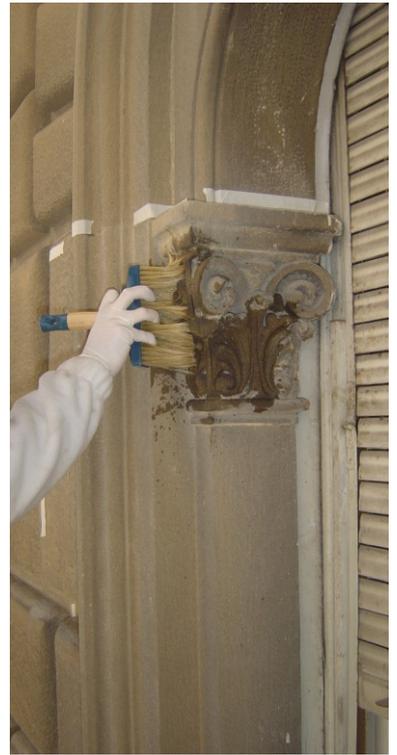
Preparazione della campionatura in corrispondenza delle bifore del primo livello, il nastro individua l'area da campionare

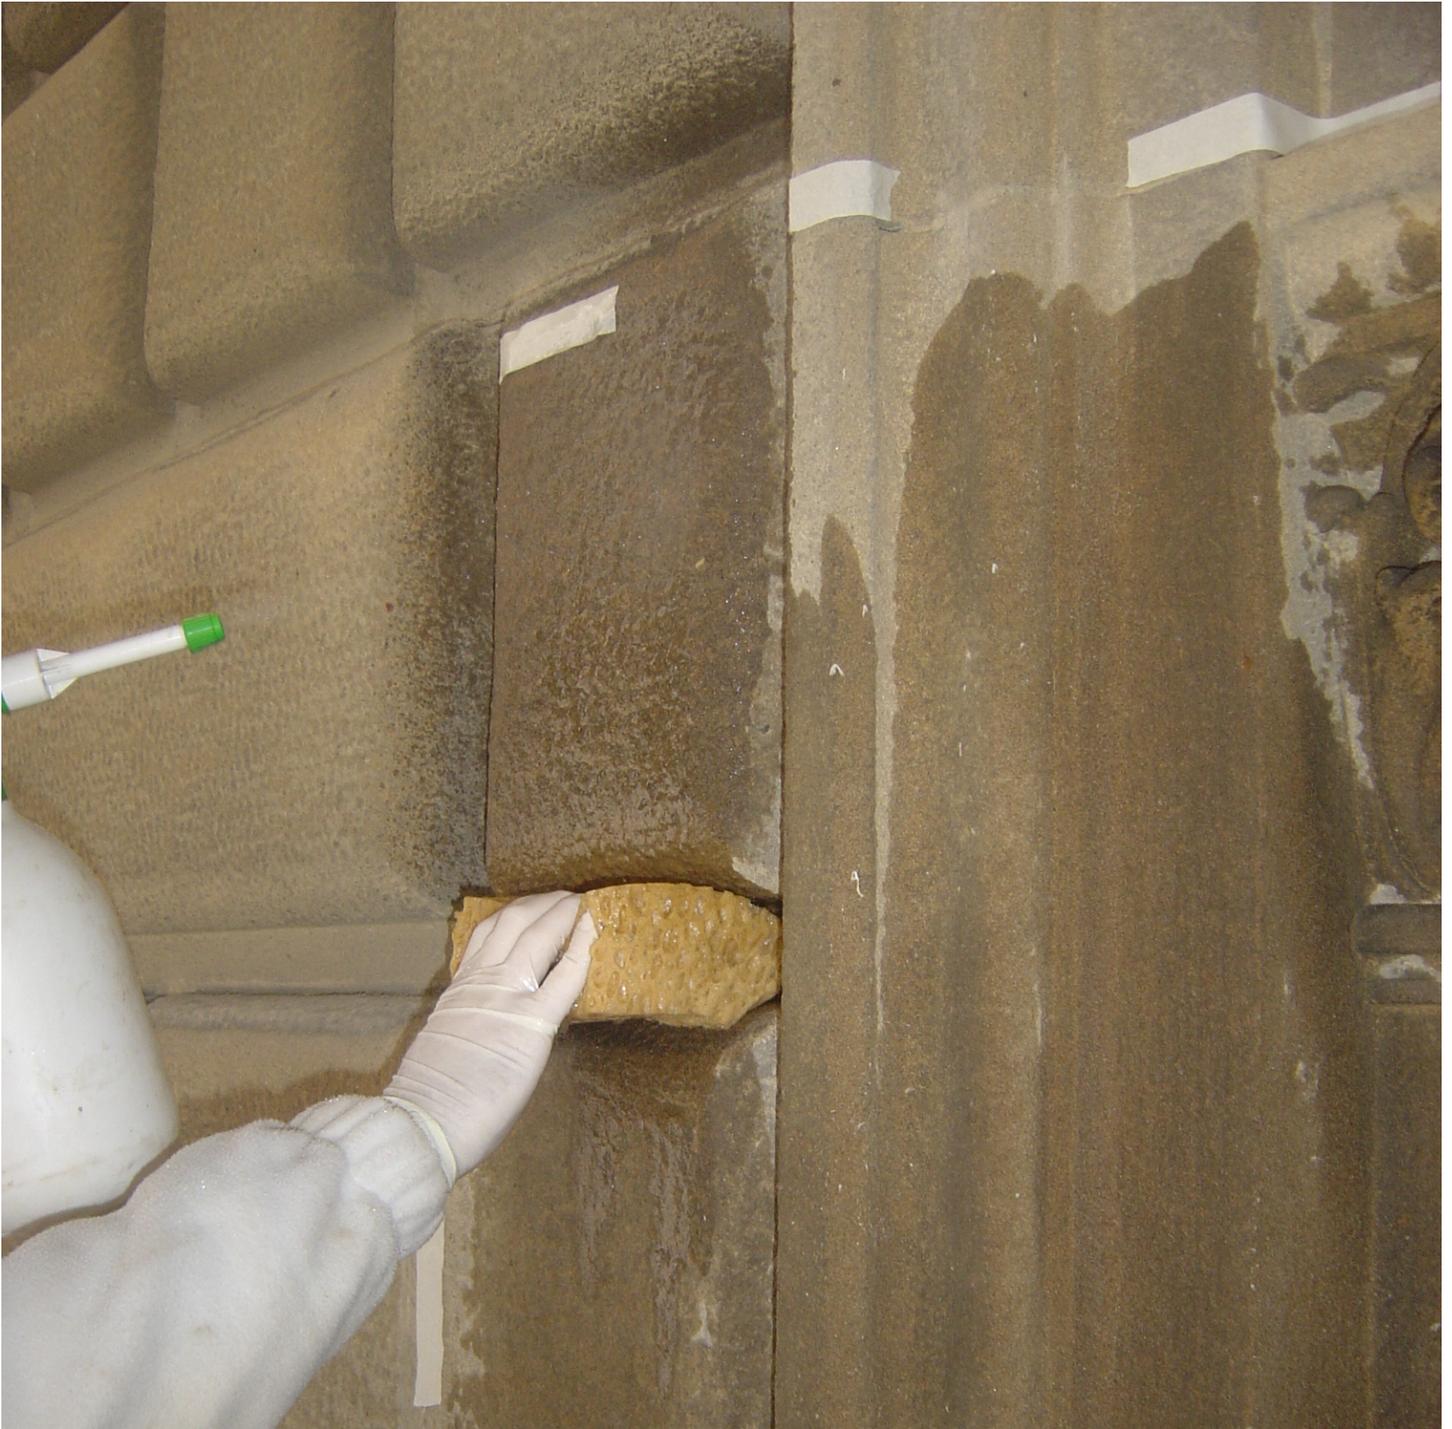
Applicazione a nebulizzatore della soluzione di carbonato di ammonio sulla zona delle bifore e tamponatura con spugne di mare

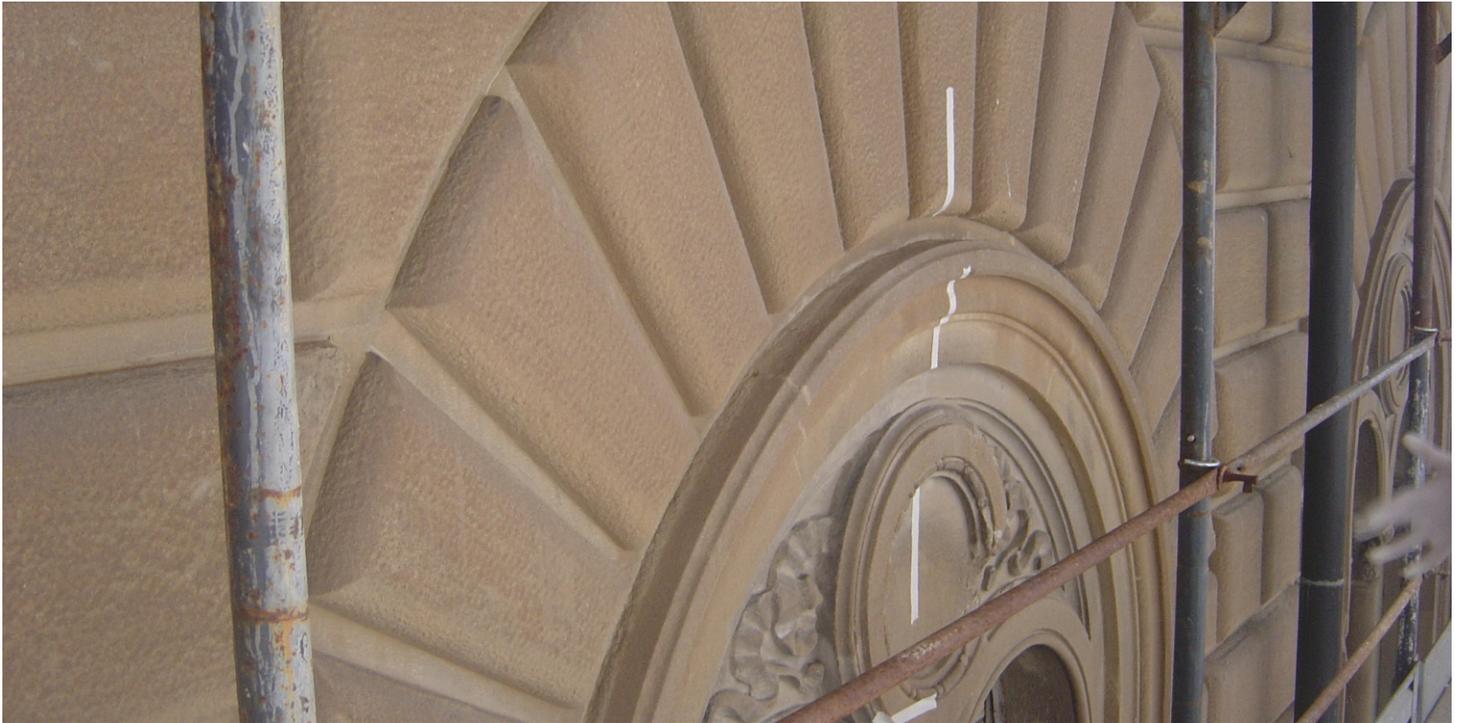
Zona del bassorilievo della bifora individuata come area campione prima dell'intervento

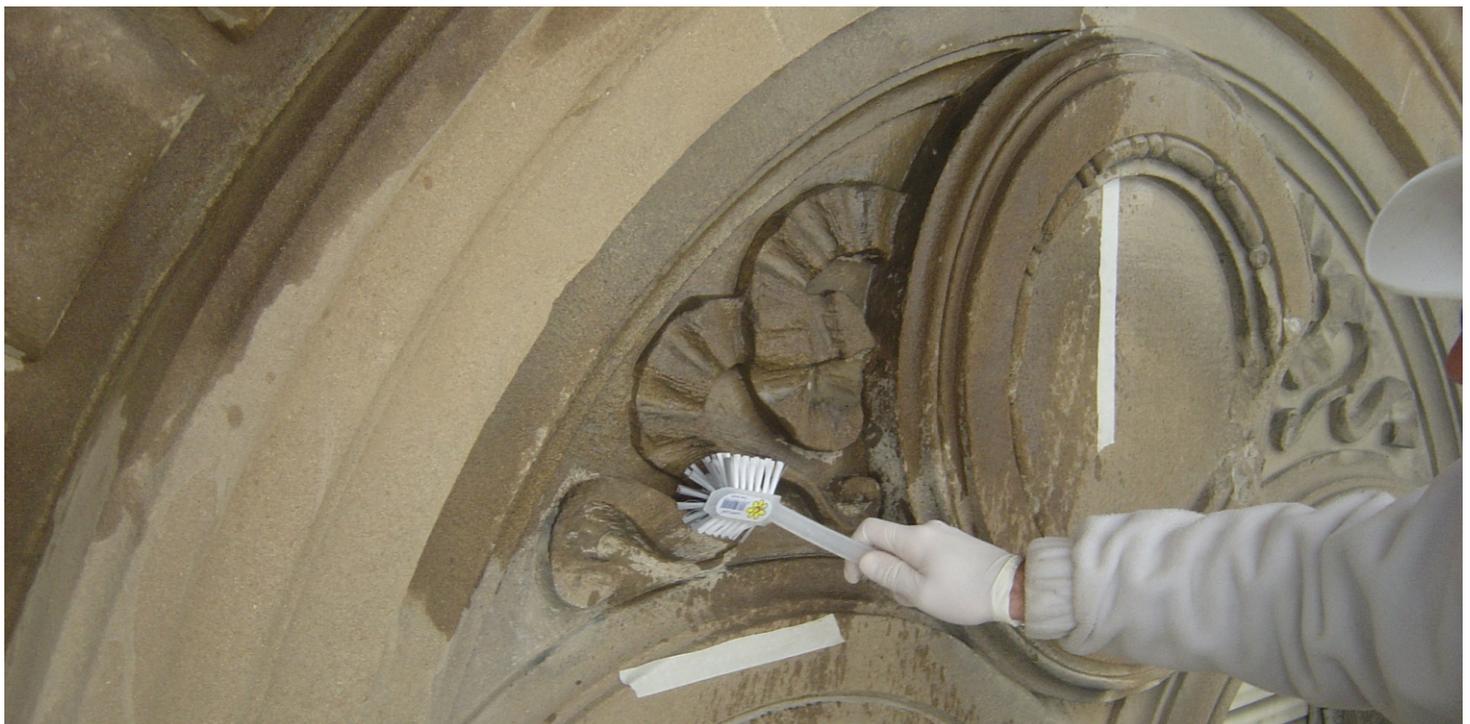
Pulitura localizzata con soluzione a base di carbonato di ammonio e spazzolatura con spazzola morbida di naylon

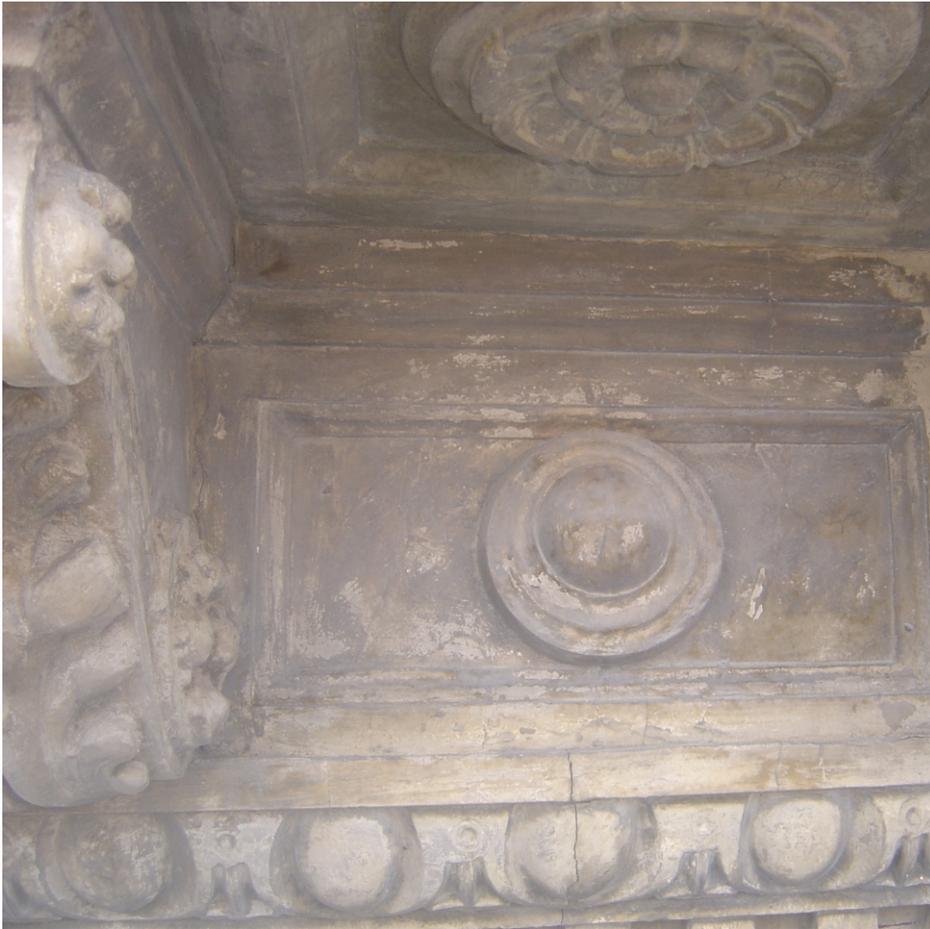
Zona del cornicione
prima dell'intervento

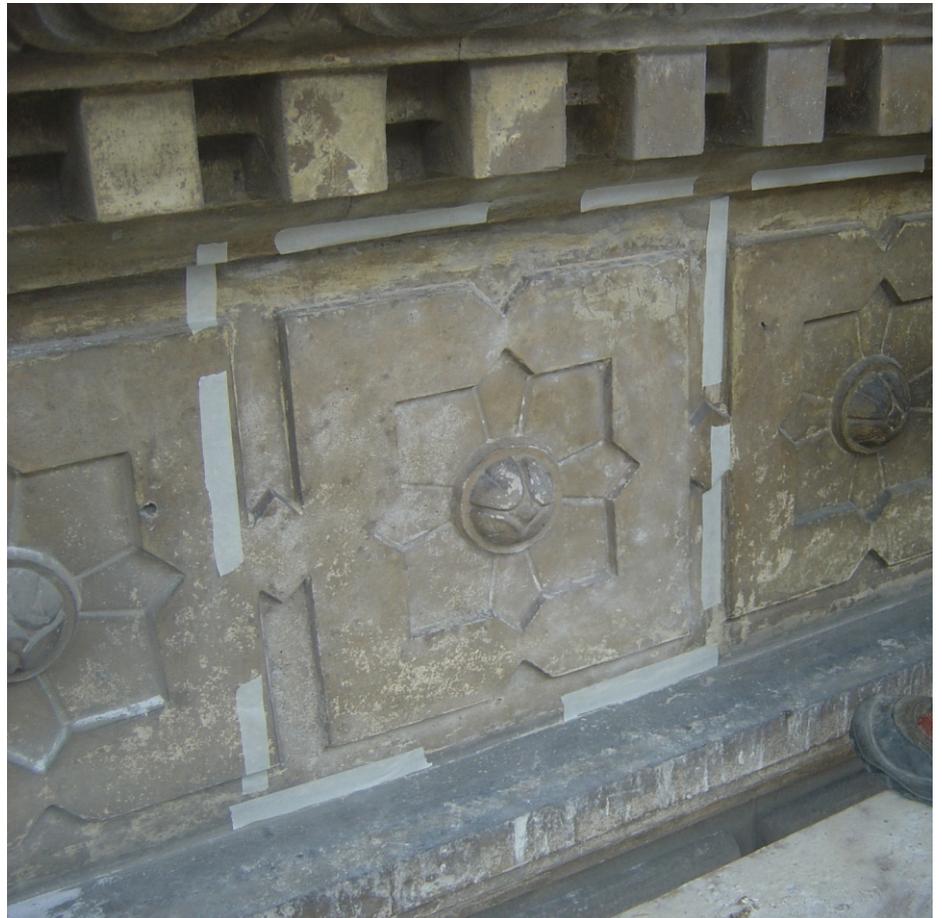
Metope del cornicione
dell'ultimo livello
prima dell'intervento

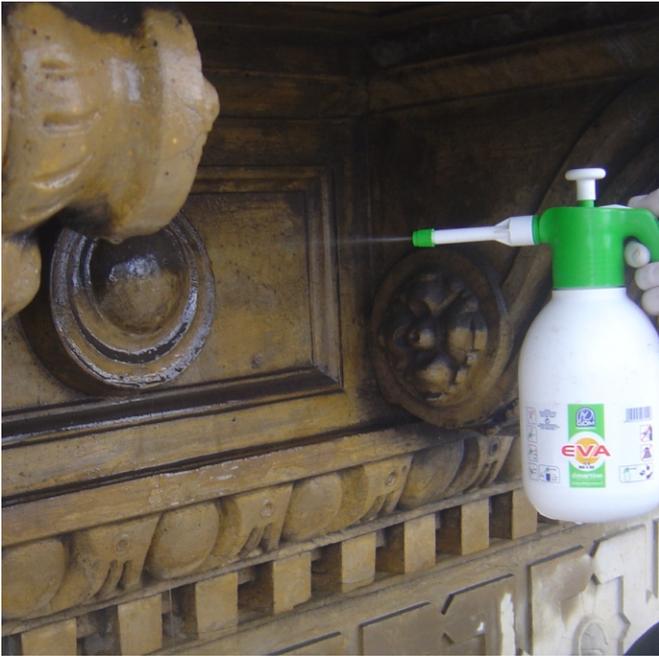
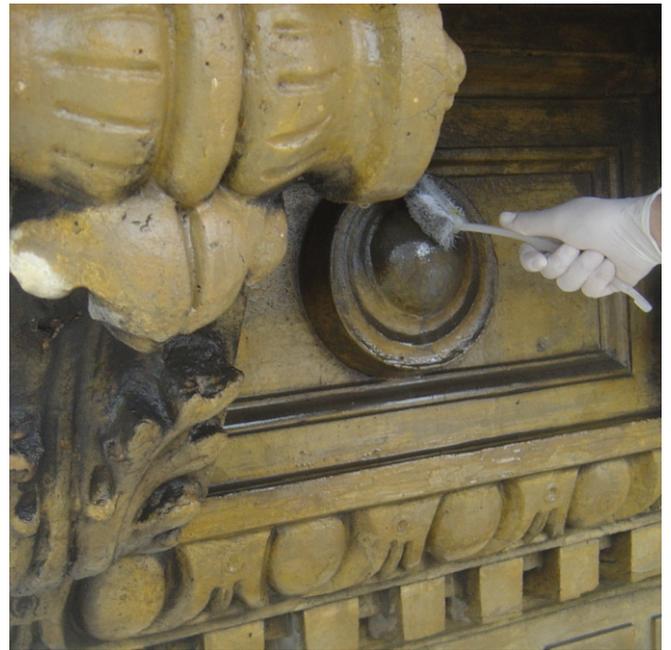
Intervento sul cornicione marcapiano con spazzolatura con spazzole morbide di naylon e pulitura con soluzione di carbonato di ammonio

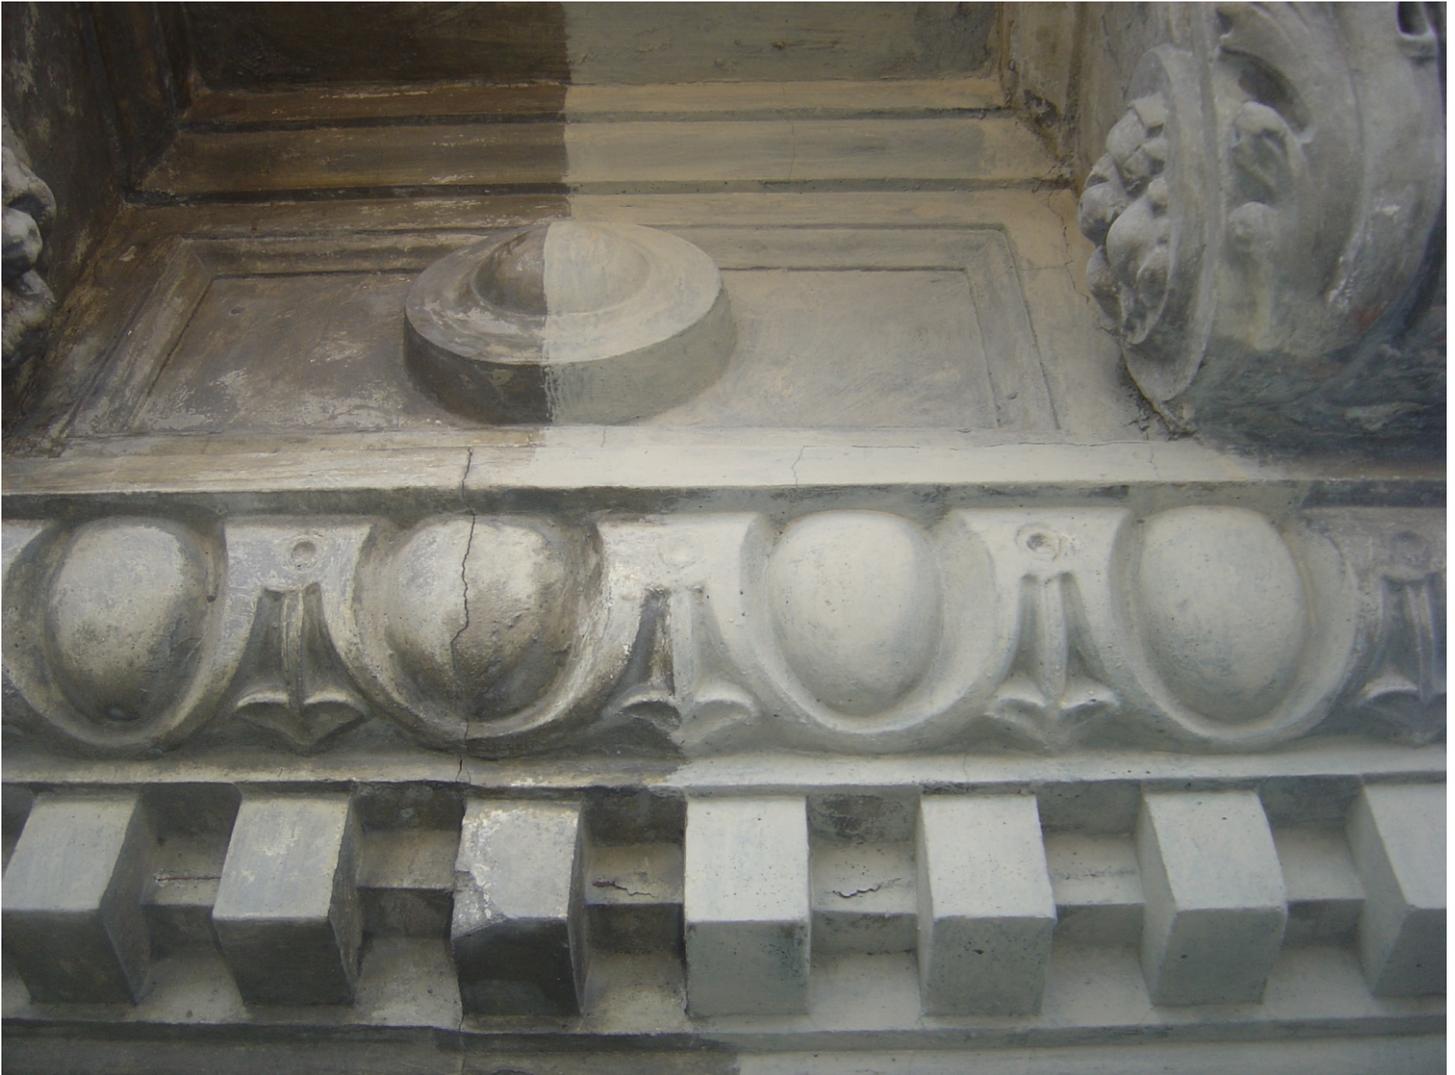
Zona campionata del cornicione dell'ultimo piano sono ben visibili lo stato pre intervento e post intervento

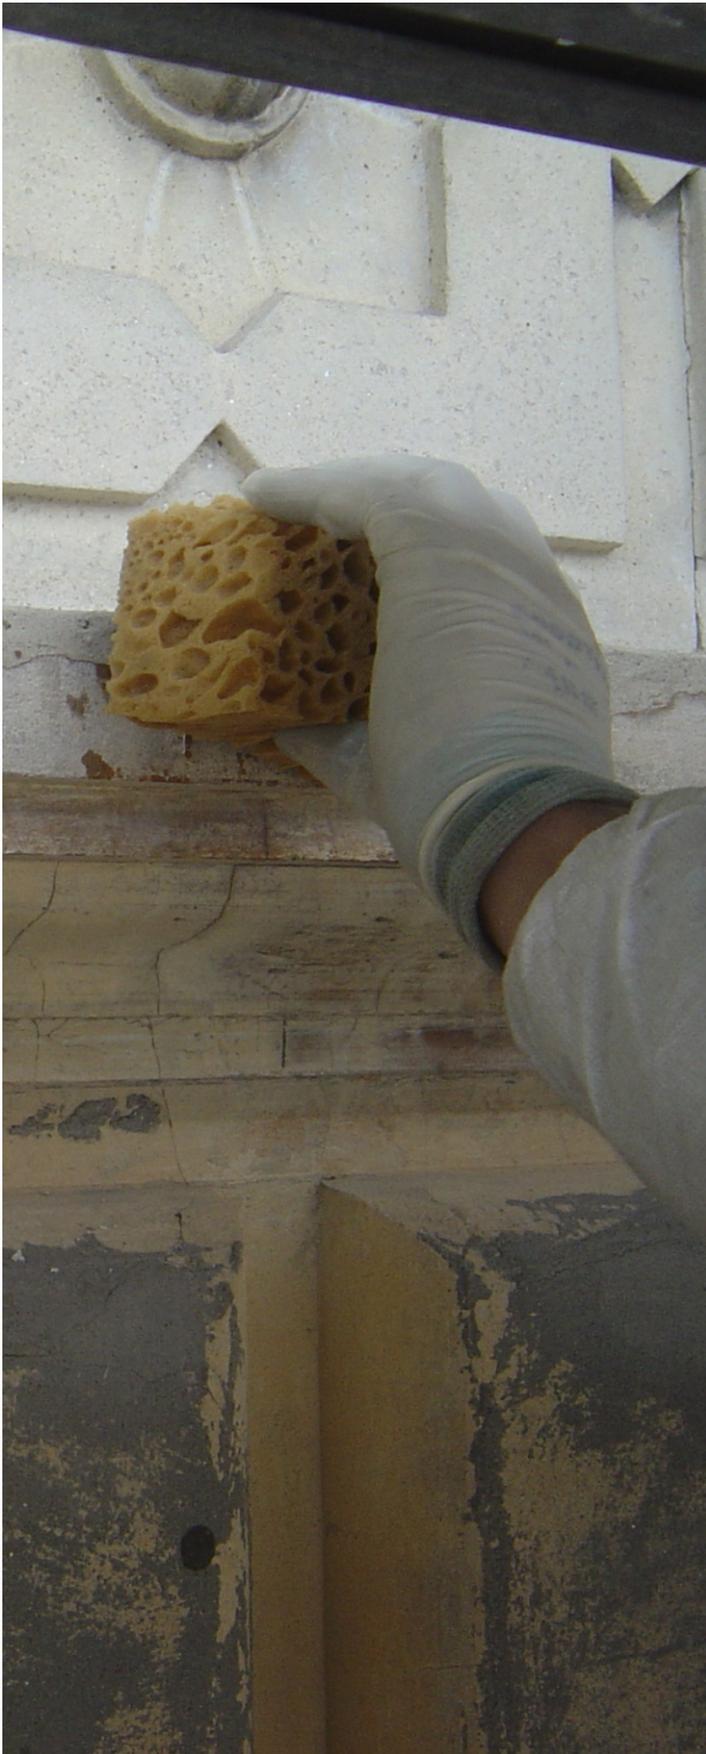
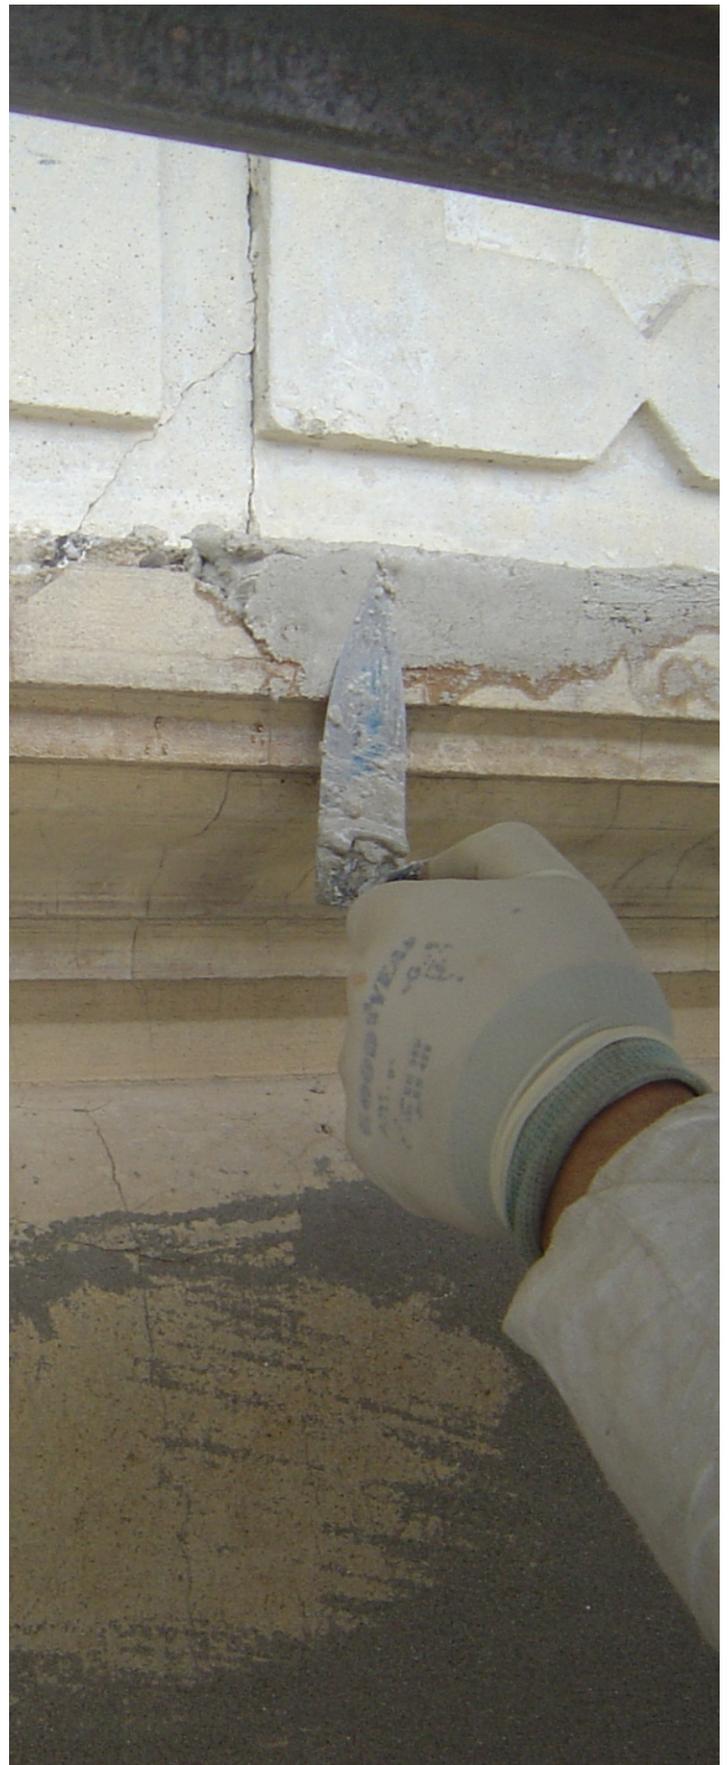
Stuccatura localizzata del cornicione
