BANCA CARIM

RESTAURO PARAMENTI LAPIDEI ESTERNI SEDE CENTRALE

RESTAURO PARAMENTI
LAPIDEO SEDE CENTRALE

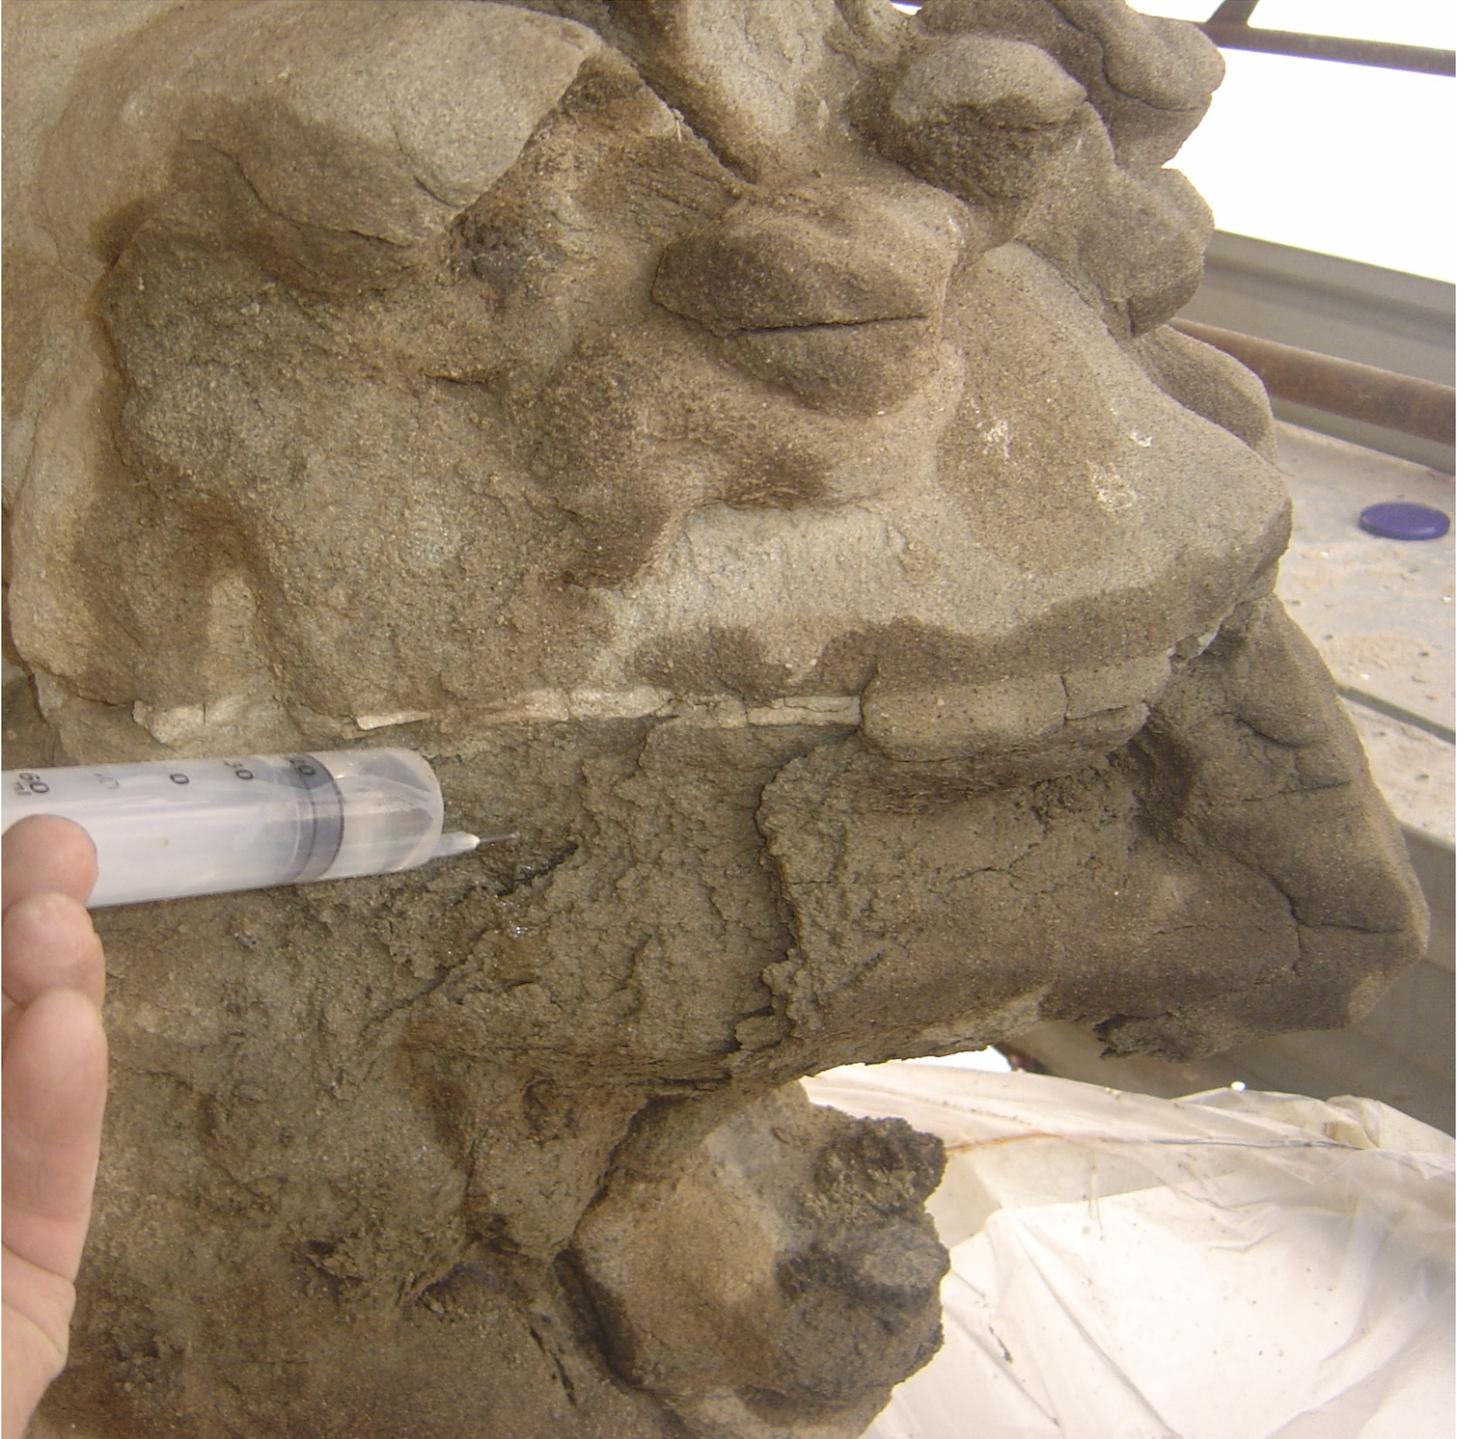
Preconsolidamento con iniezioni localizzate di silicato di etile a bassa concentrazione

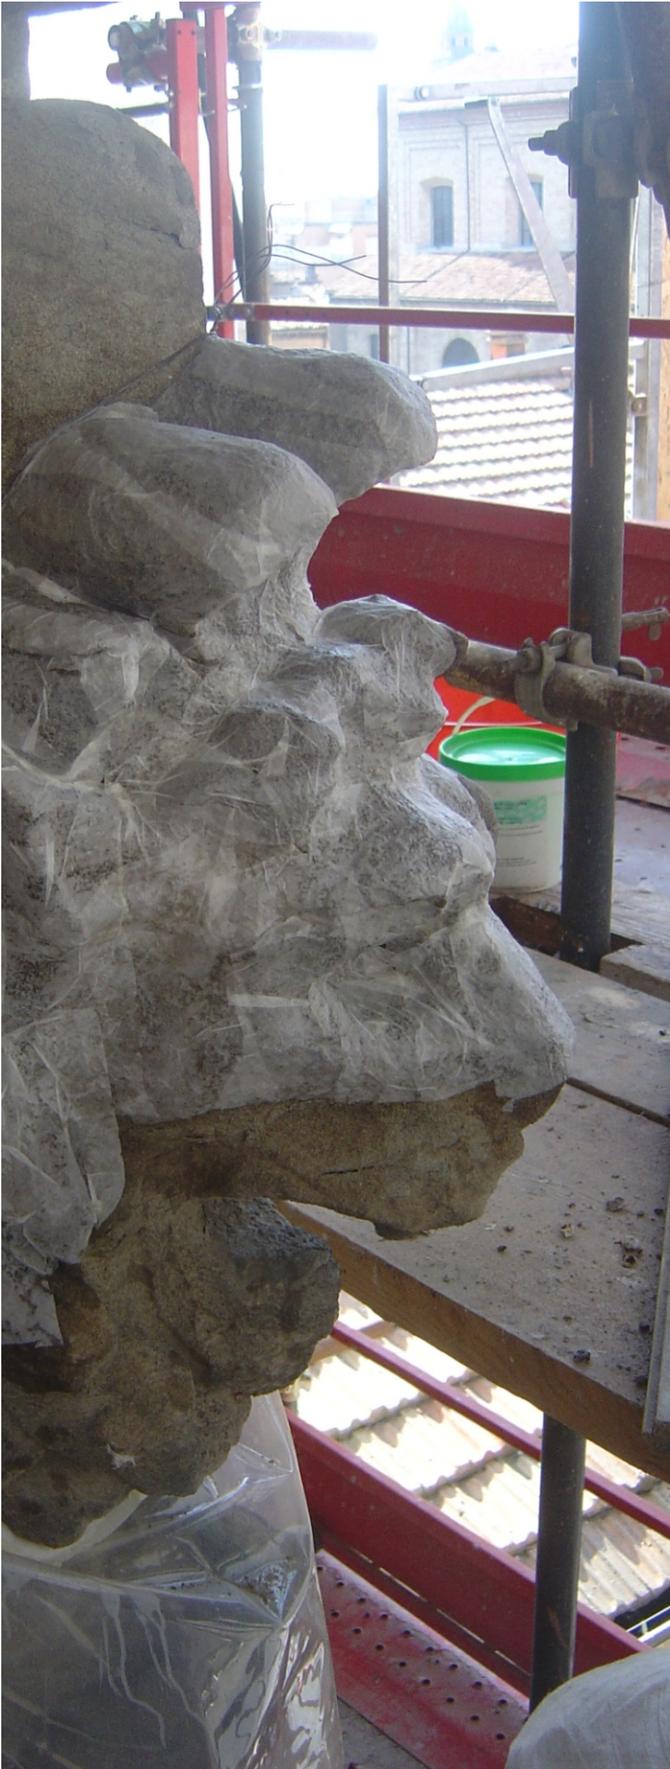
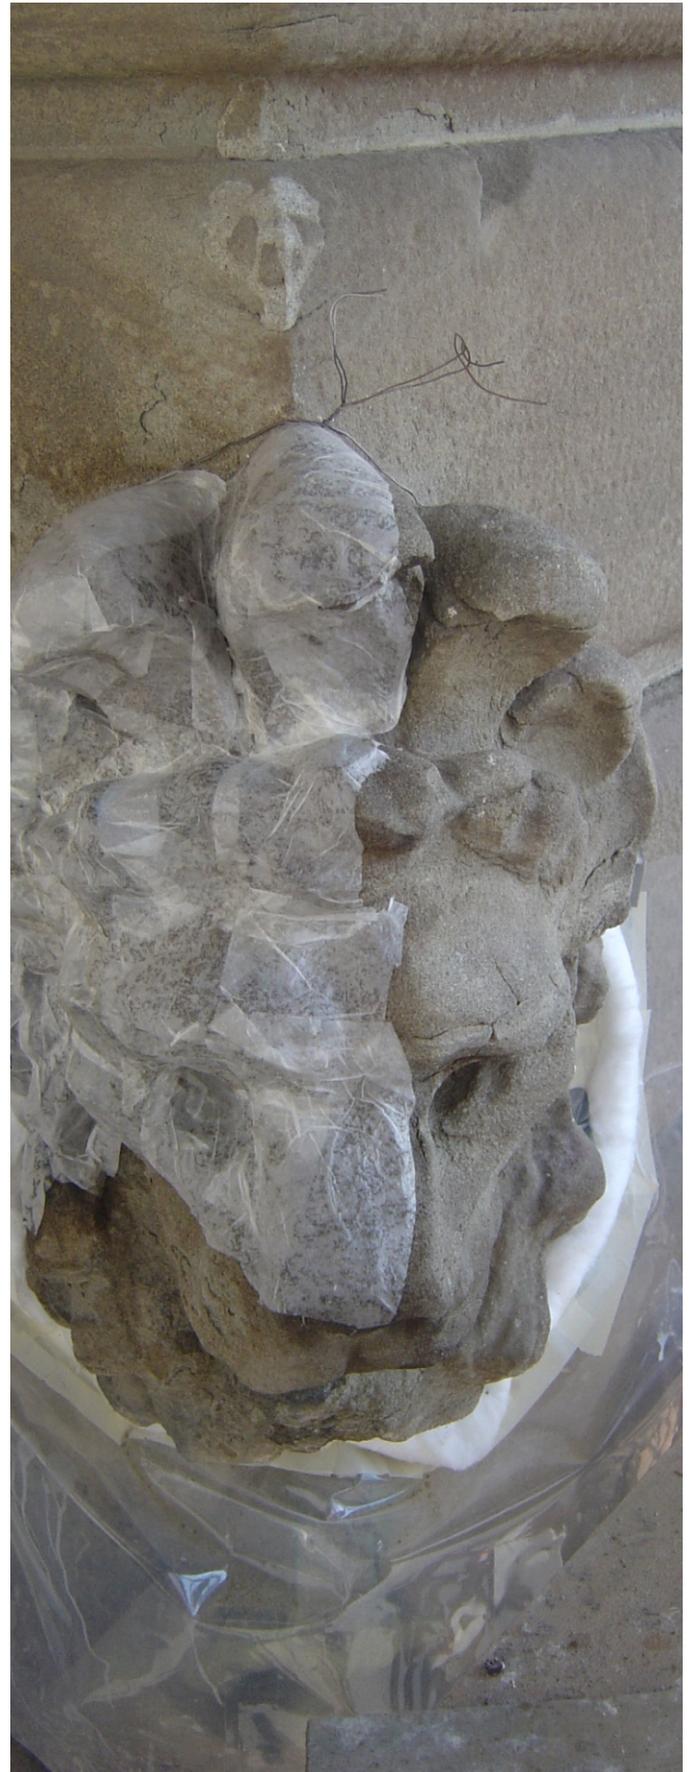
Velinatura intermedia per consentire il consolidamento del leone
d'angolo

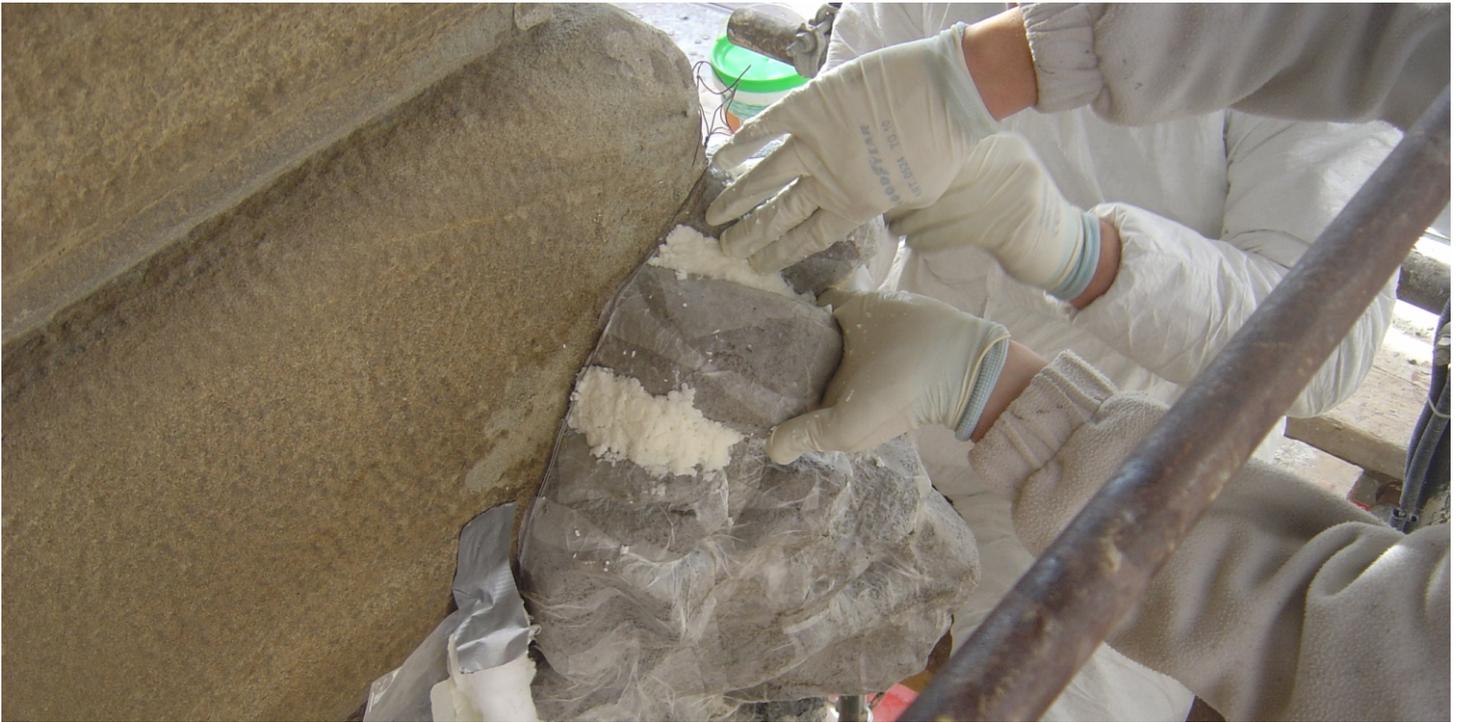
Preparazione dell'impacco consolidante con polpa di carta al fine di favorire il consolidamento totale del leone

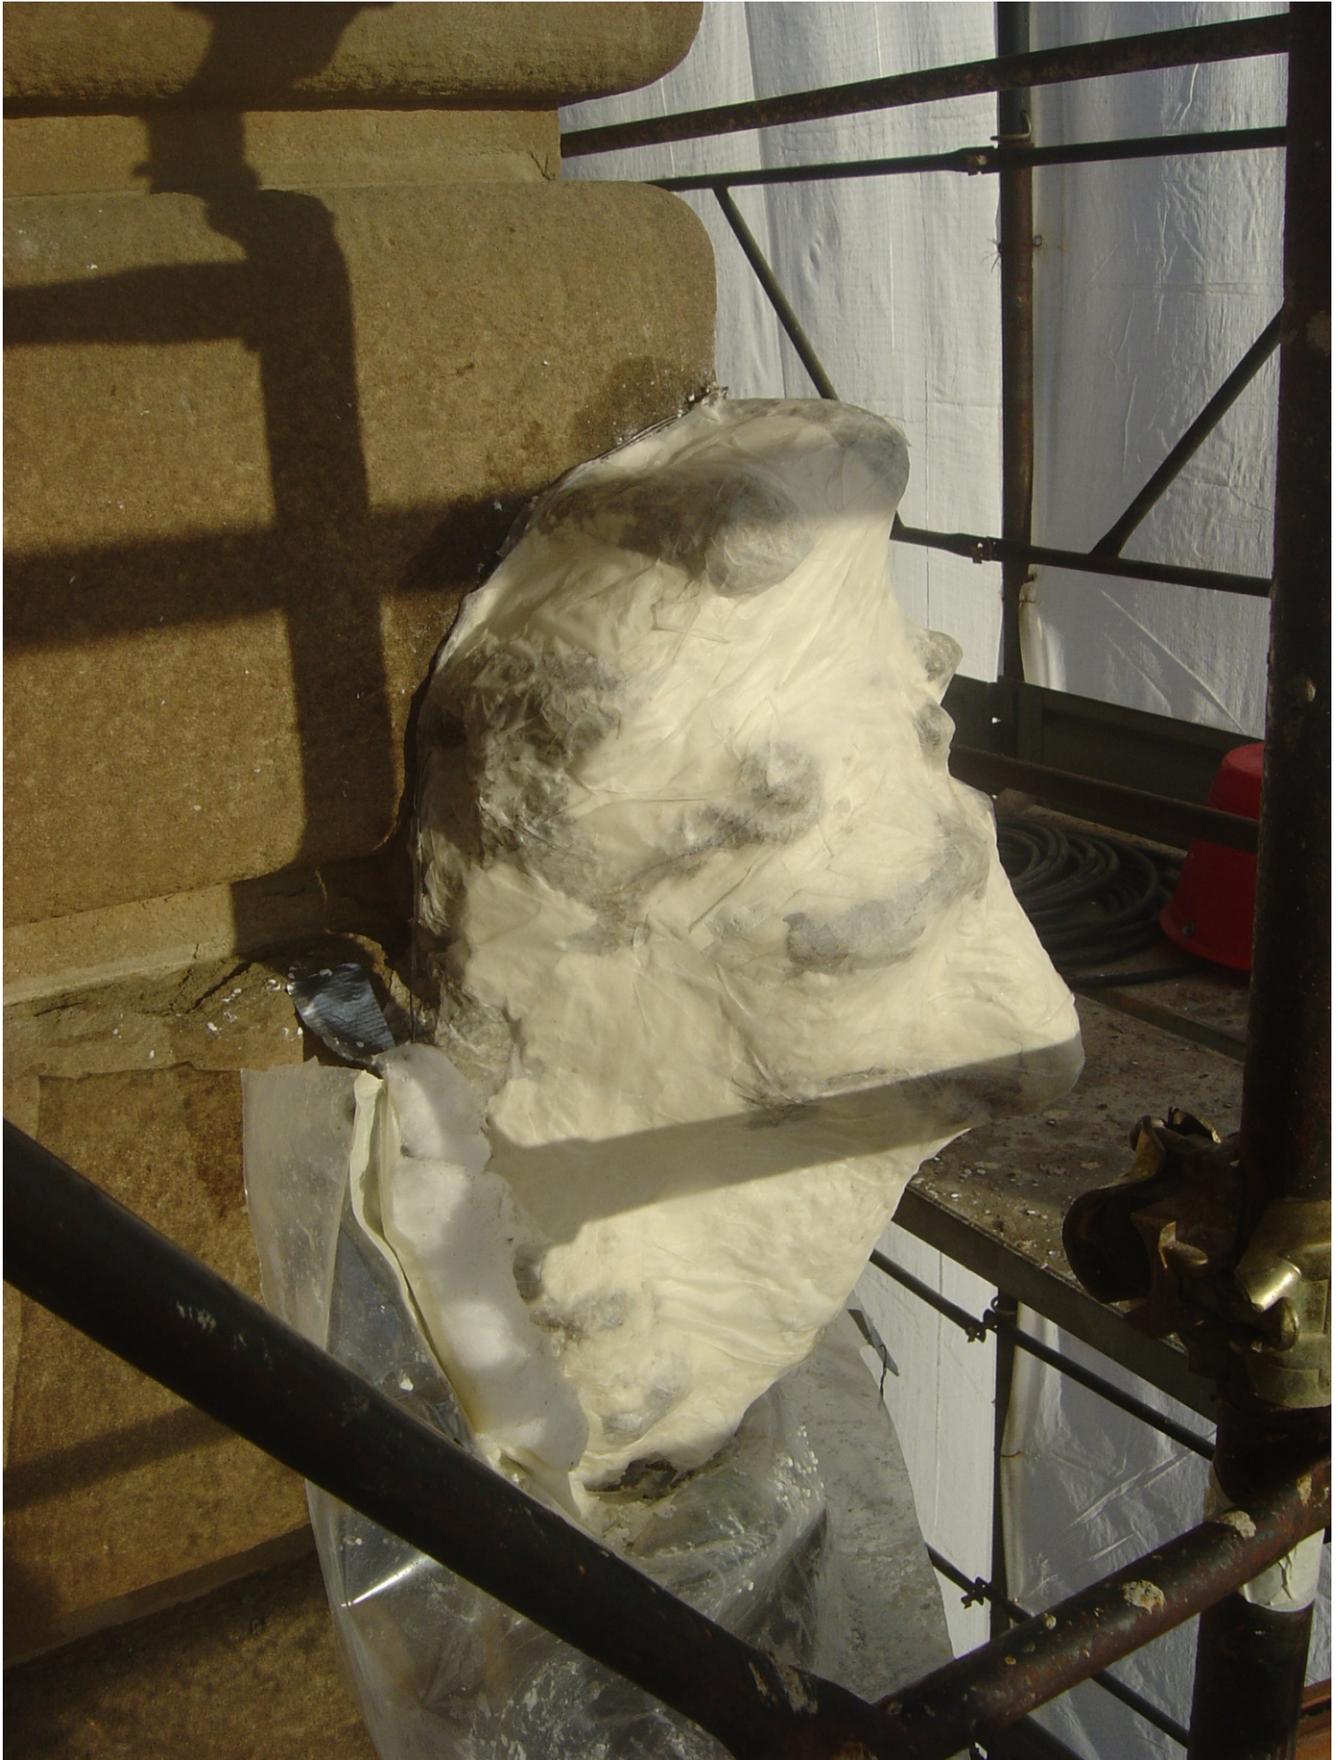
Vista del leone preparato per l'impacco consolidante

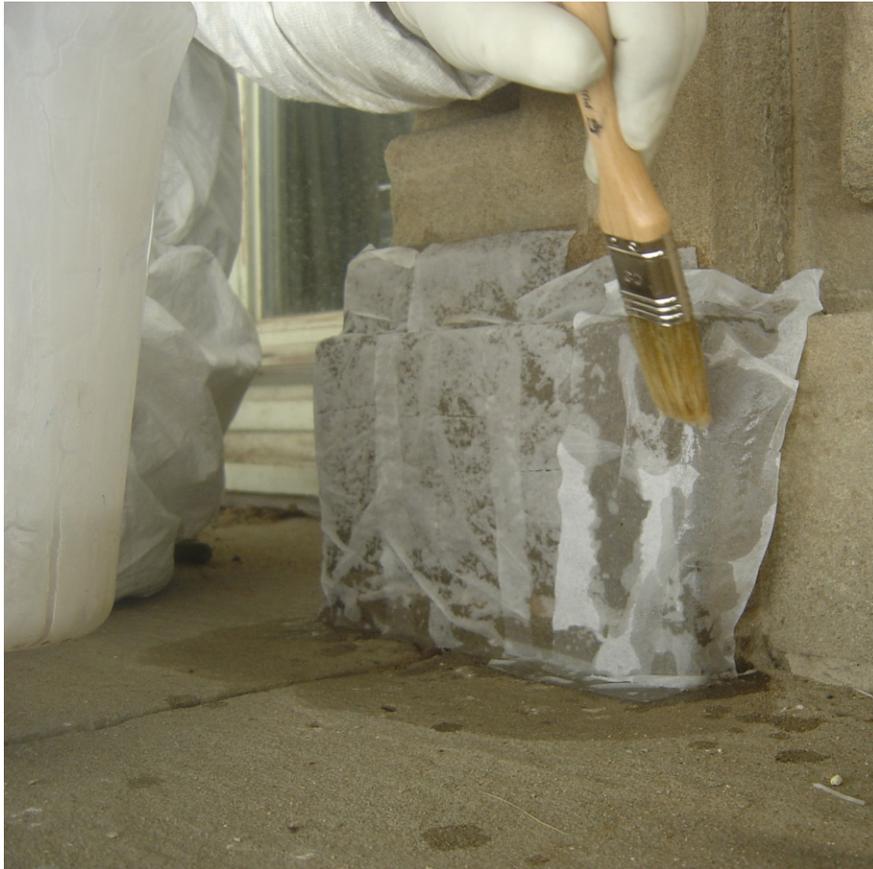
Consolidamento dei basamenti delle bifore del primo livello

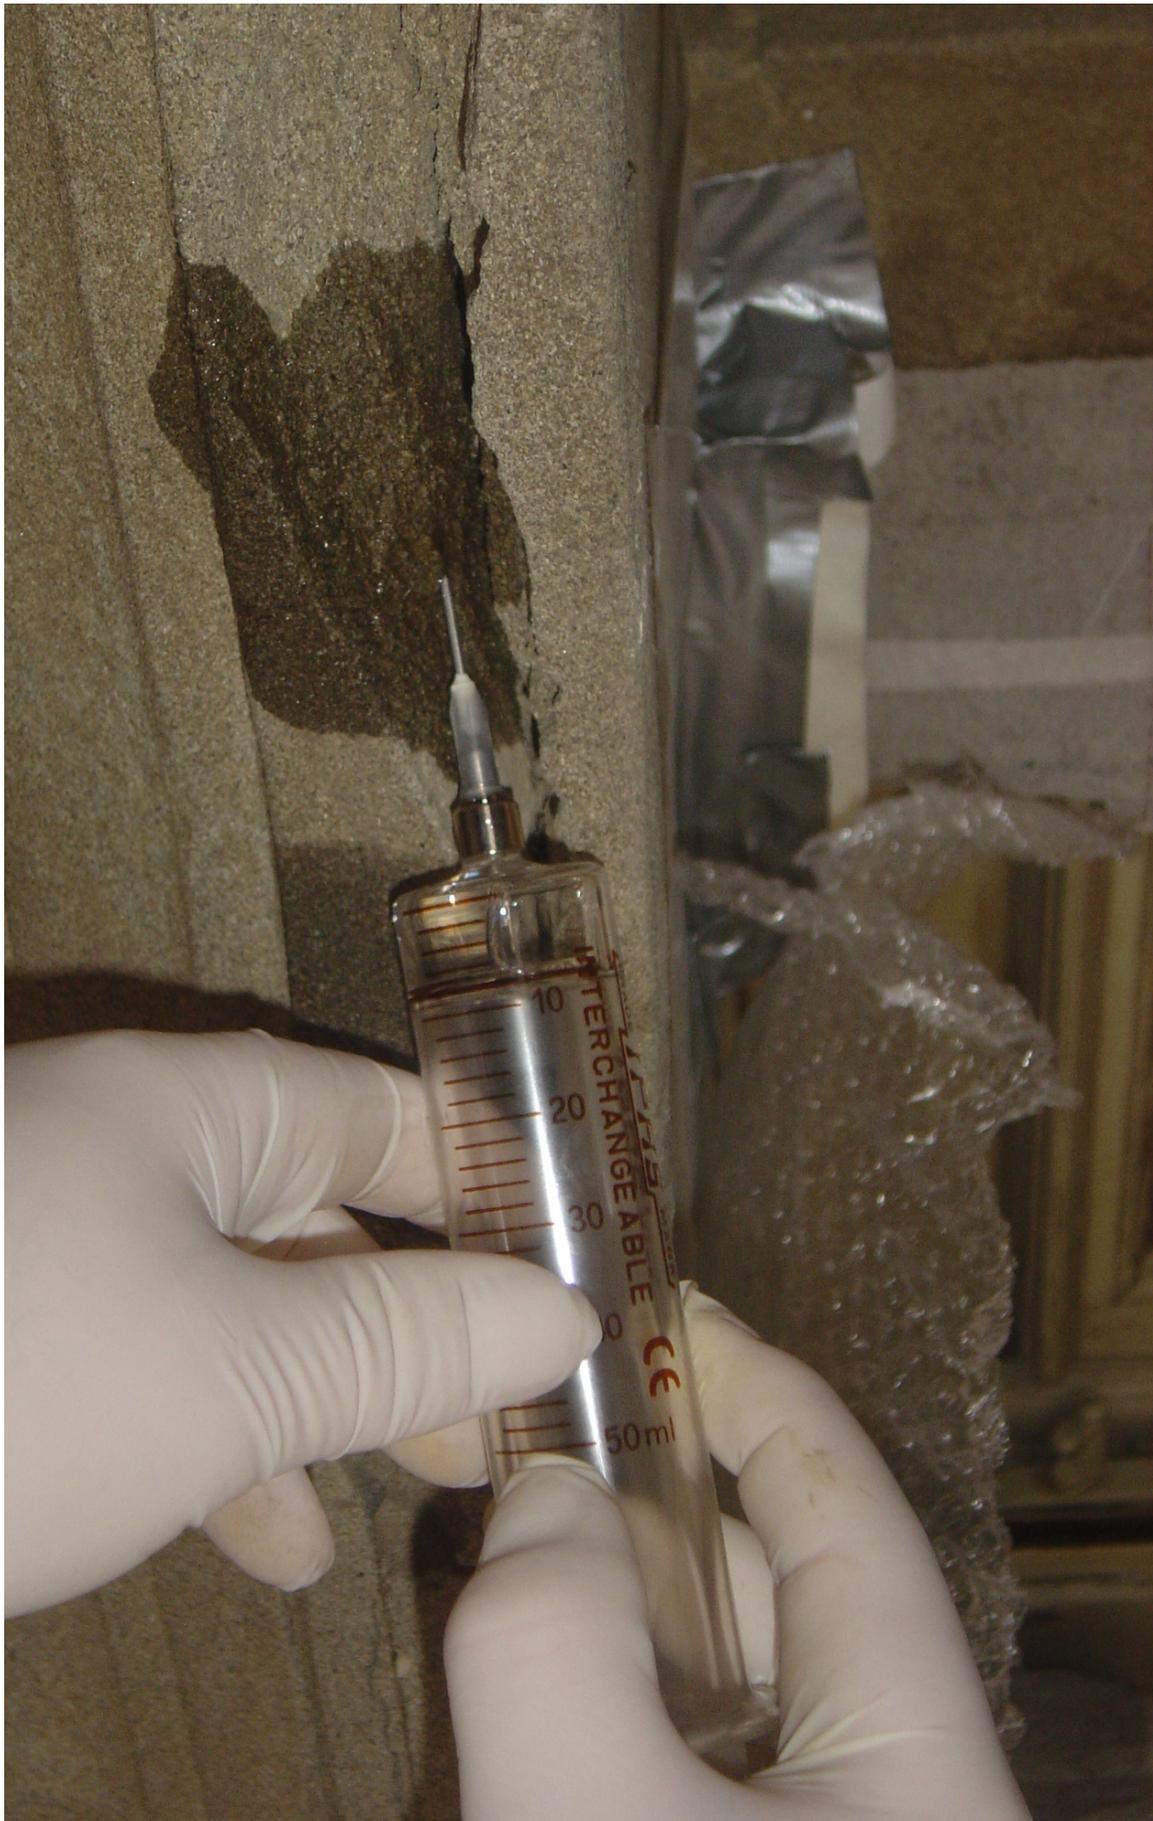
Consolidamento localizzato delle zone di discontinuità della arenaria

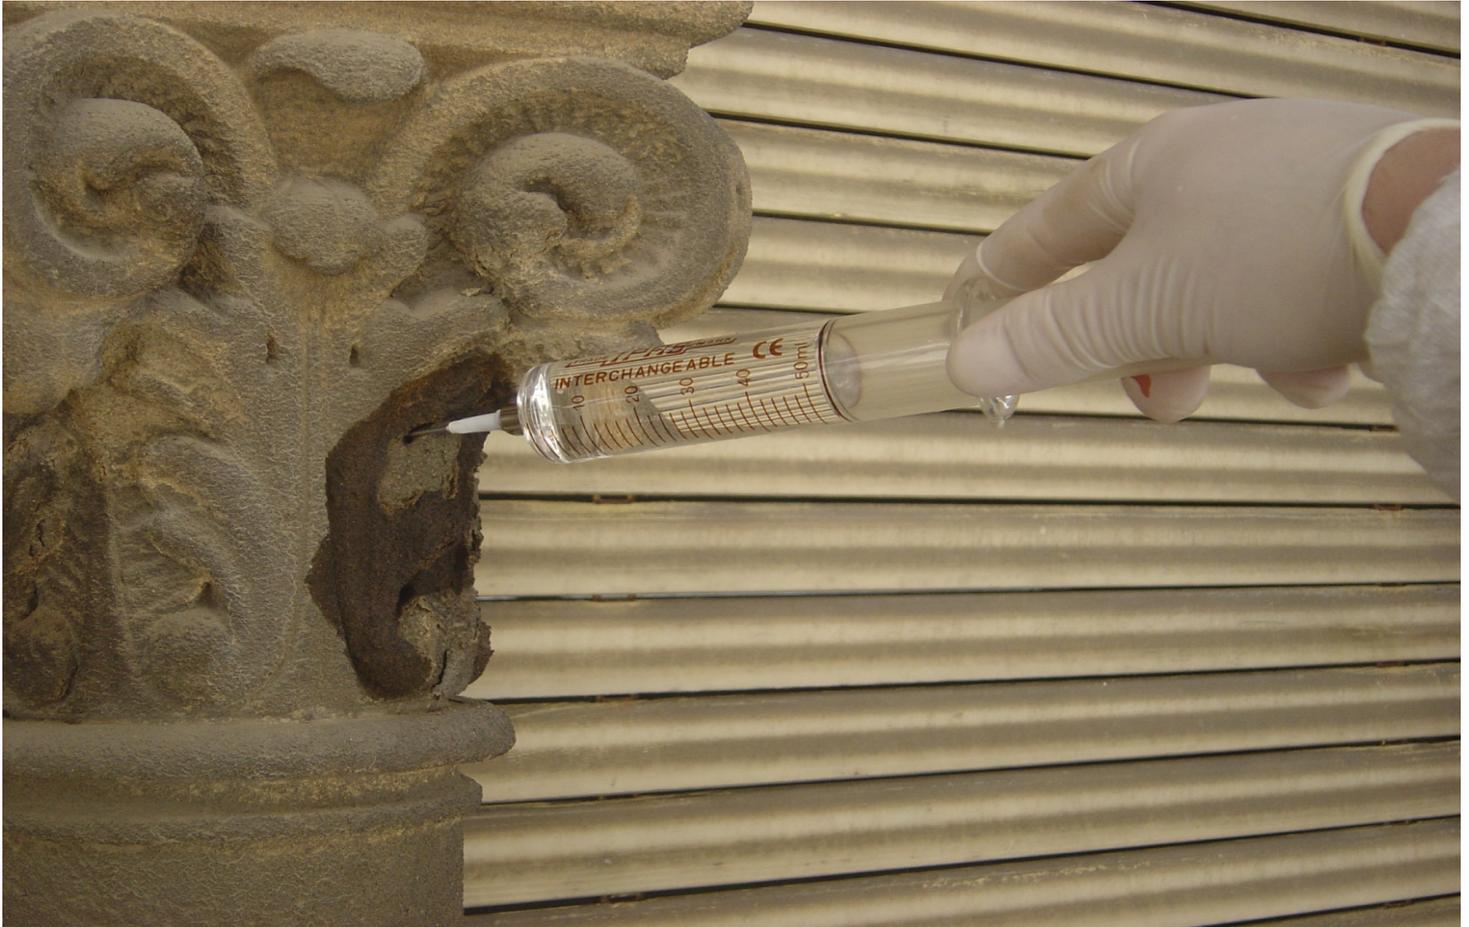
Consolidamento del capitello
