## CAPITELLO DI SANT'ANTONIO IN VAL BUSA GRANDE

Intervento di restauro e consolidamento degli intonaci

QUADERNO DEL CANTIERE

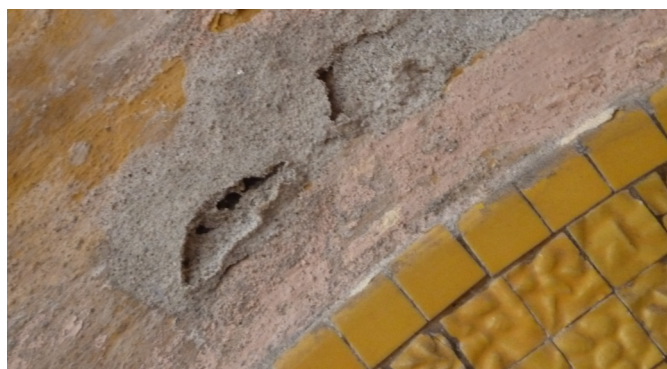
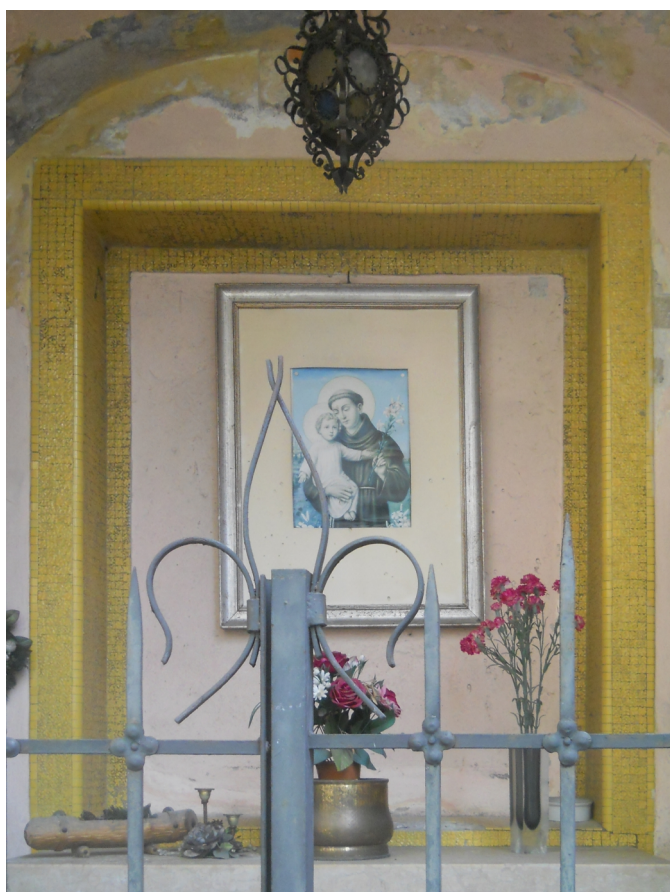
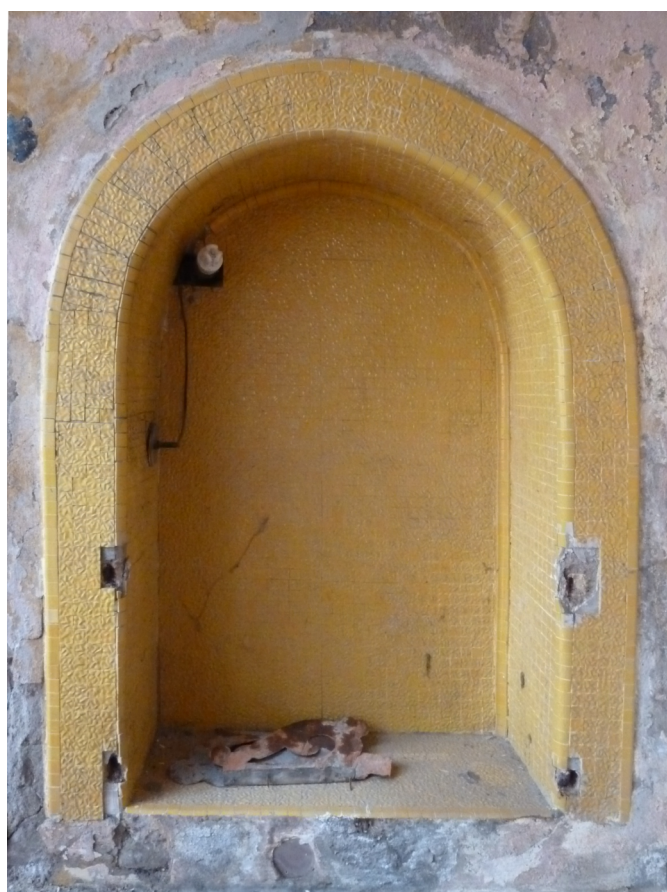
Le superfetazioni erano notevoli e costringevano ad alcune scelte di restauro

anche ardite e soprattutto impattanti per la memoria storica degli utenti, mi riferisco soprattutto alle tessere vetrificate che bordavano le due nicchie e le tessere esterne in pietra calcarea con finitura a spacco.

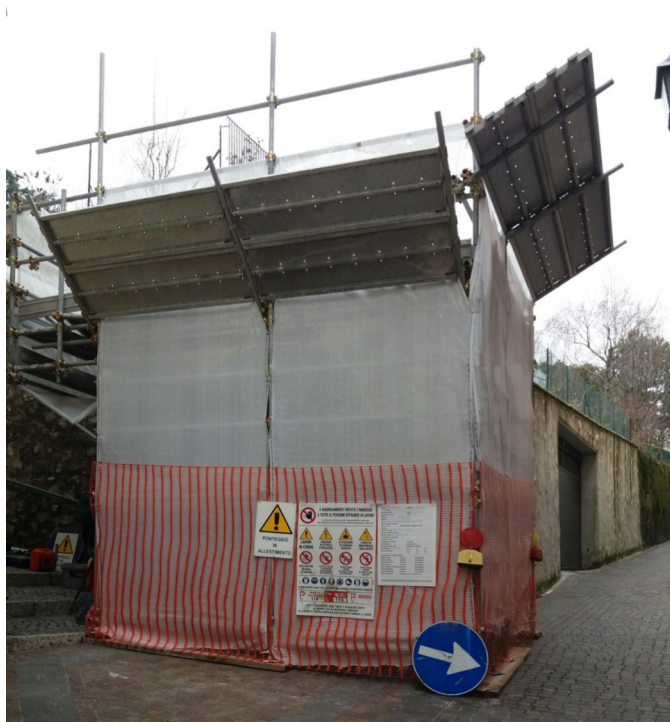
L'allestimento di cantiere ha richiesto particolare complessità in quanto doveva essere garantito il passaggio veicolare e pedonale e la via è particolarmente angusta e mediamente trafficata.

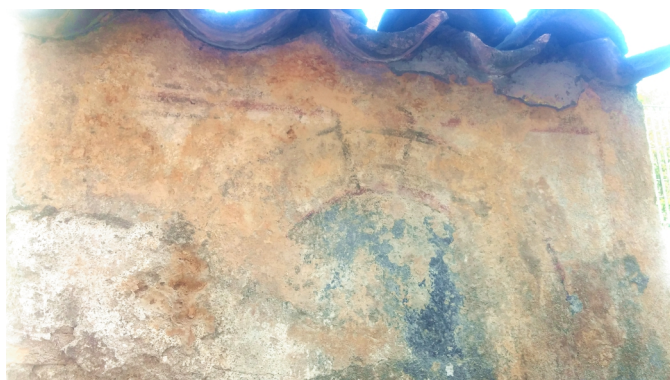
A cantiere aperto sono state effettuate le verifiche di dettaglio conoscitive che hanno messo in luce la presenza di intonaci originali con decorazioni policrome geometriche.

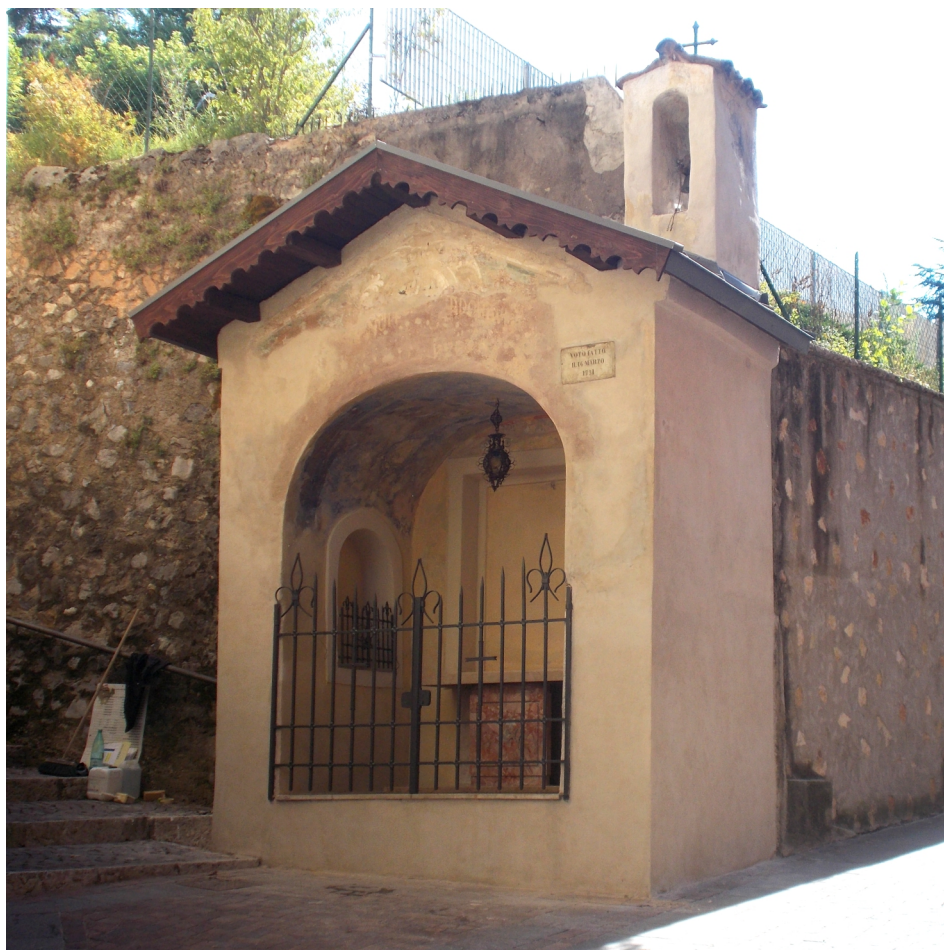
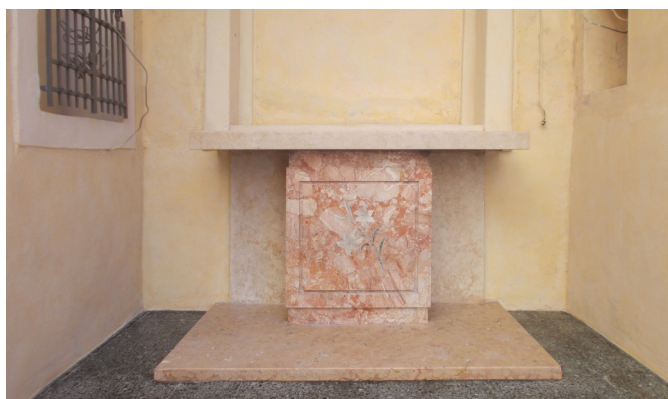
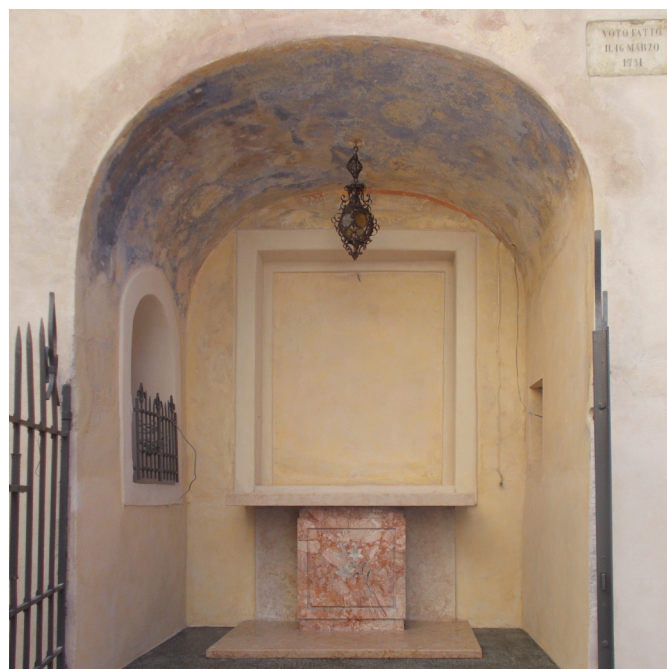
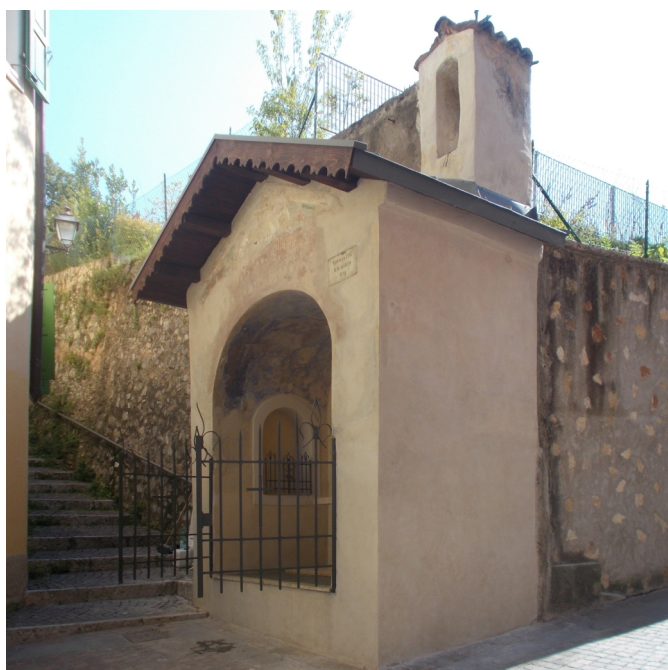
La parte più problematica era il lato destro dove la presenza di un forte ruscellamento dovuto al muro d'ambito aveva richiesto sicuramente interventi ripetuti precedenti; qui è stato necessario rimuovere l'intonaco cementizio che era fortemente adeso alla muratura sottostante. Sono stati bloccati i bordi degli intonaci a calce e
