SANTUARIO DI CANOSCIO

RESTAURO SUPERFICI DI PREGIO

QUADERNI DEL CANTIERE

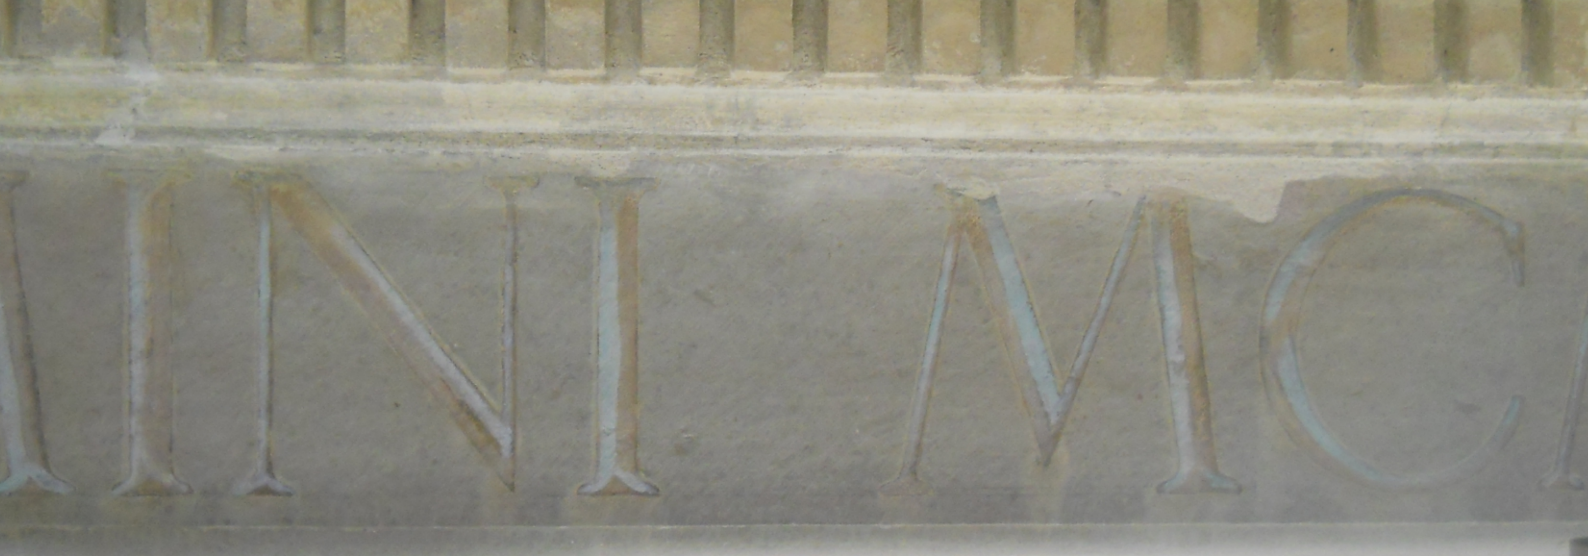
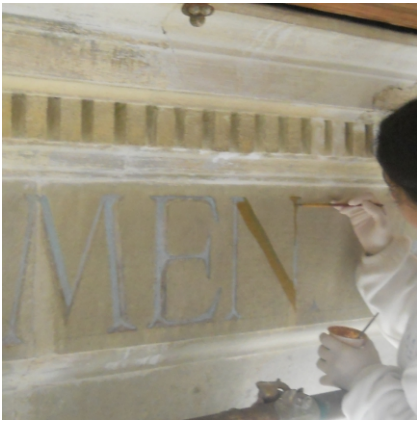
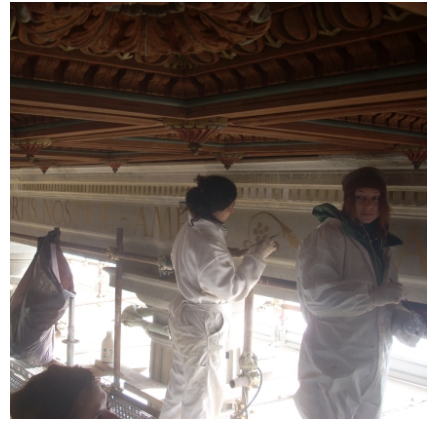
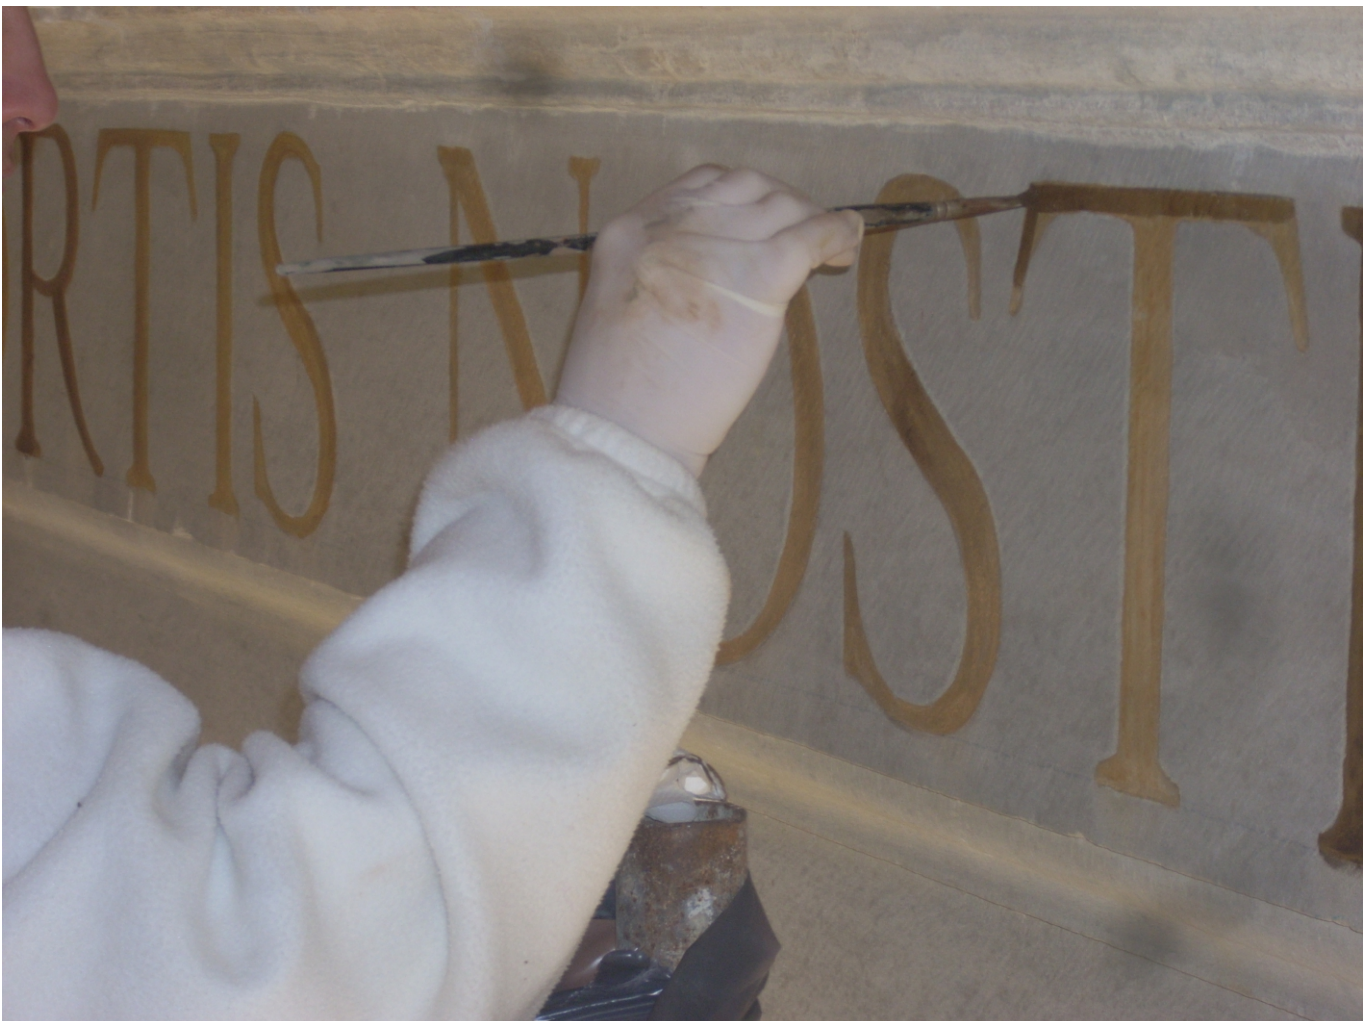
restauro del cornicione interno con relativo ritocco pittorico della scritta che era completamente degradata

la scritta pur integra nei suoi caratteri principali non era più rileggibile quindi è stato necessario una ripresentazione estetica, al fine di reintegrare l'immagine complessiva, lasciando però la leggibilità dell'intervento

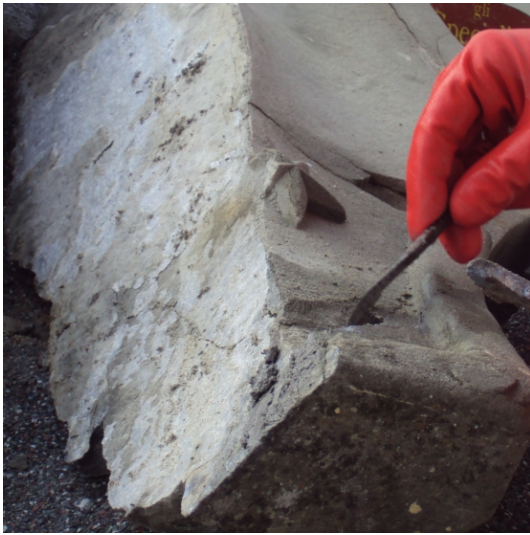
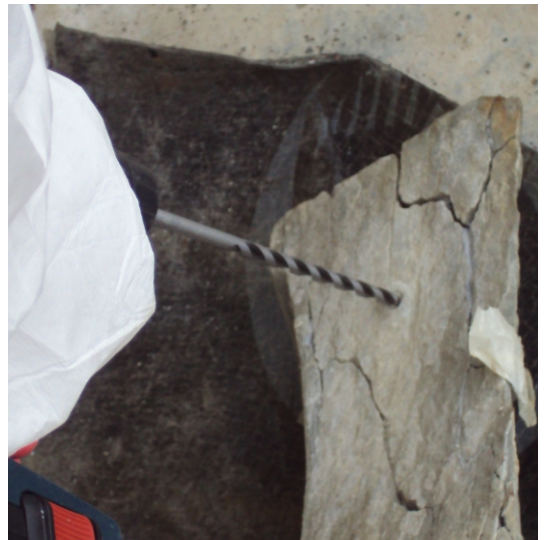
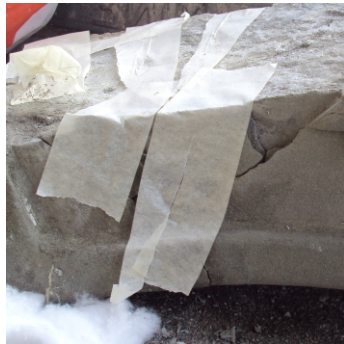
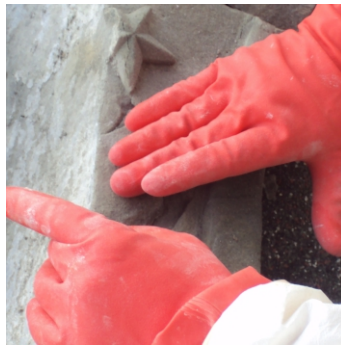
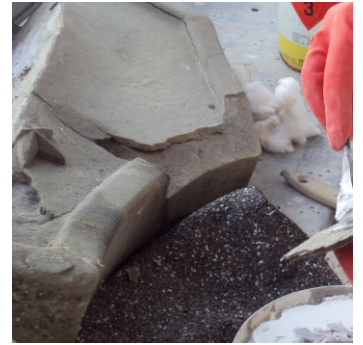
restauro dello stemma della facciata con dettaglio di tutte le fasi operative: a) riadesione delle scaglie b) stuccatura

c) impregnatura con barre in aramidico inghisate con resine epossidiche

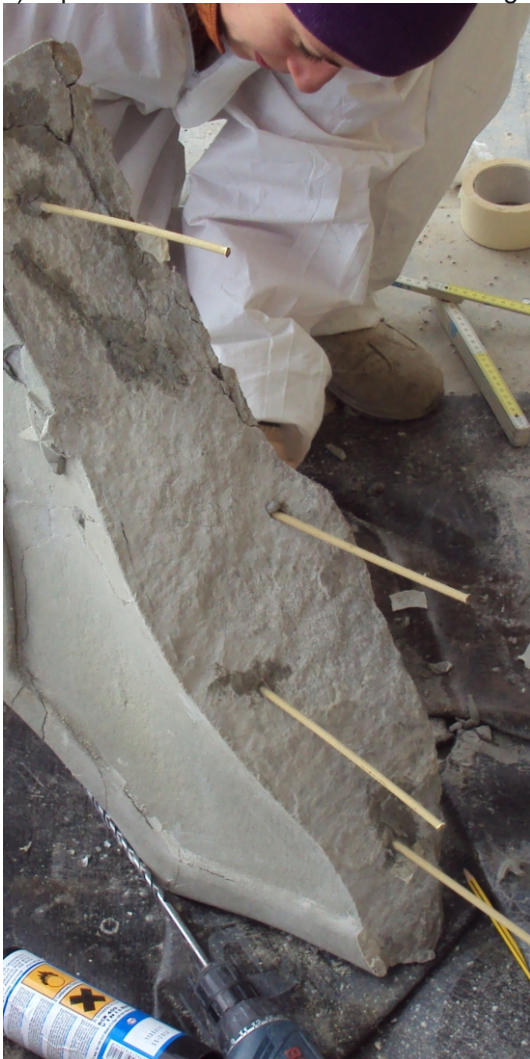
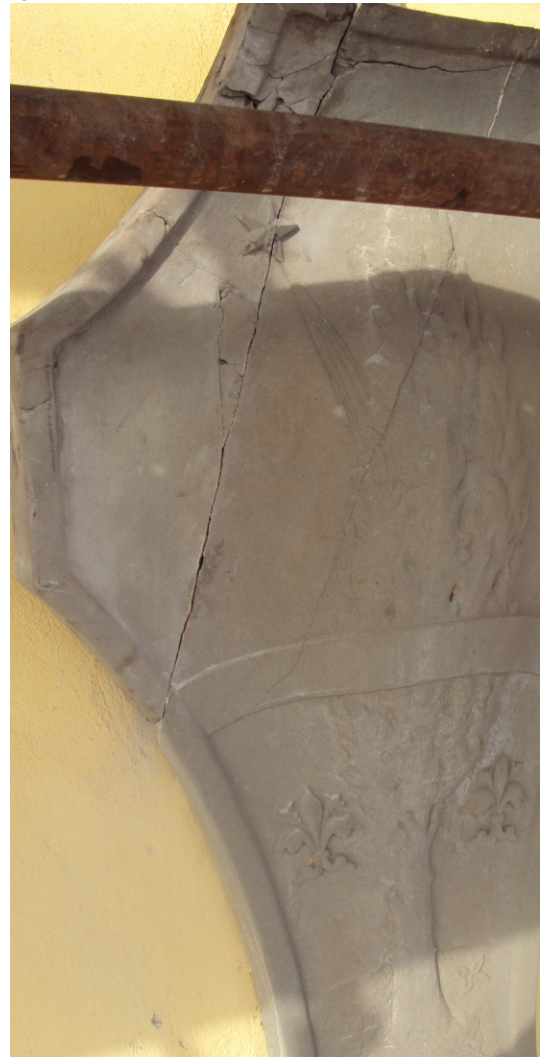
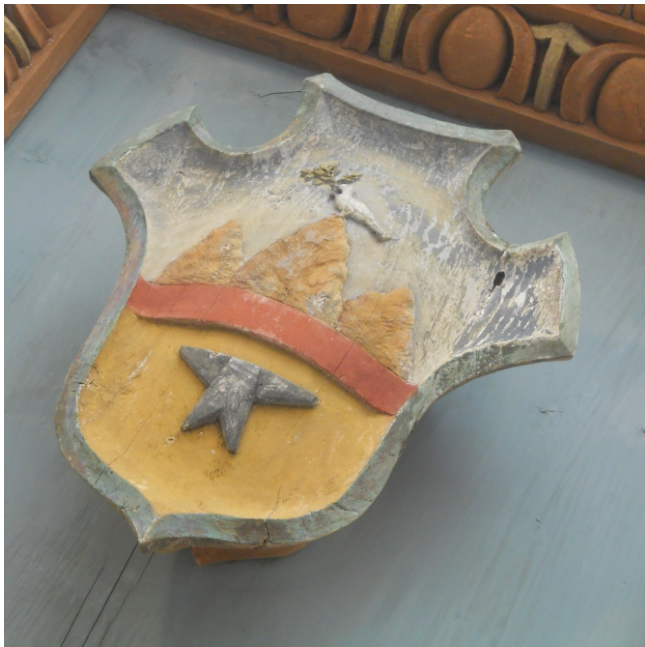
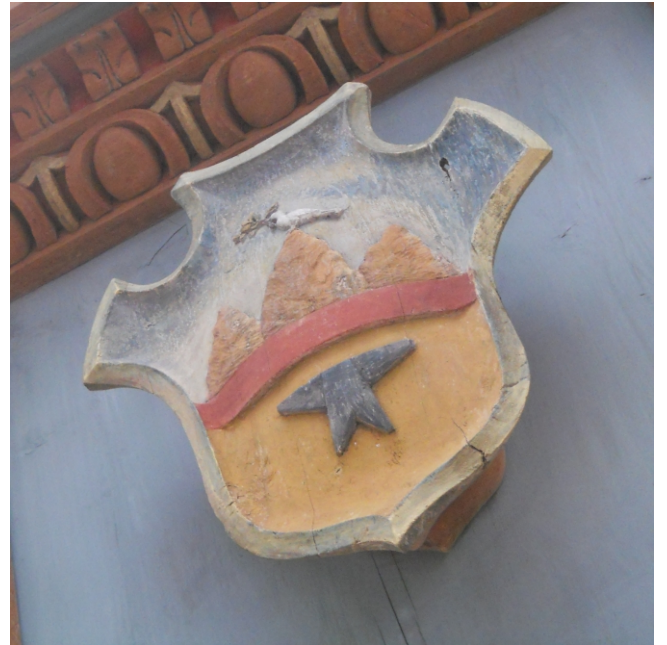
prima durante e dopo del ritocco degli stemmi del cassettonato, l'integrazione estetica si è limitata a unire le mancanze di colore con dei tenui sottotoni

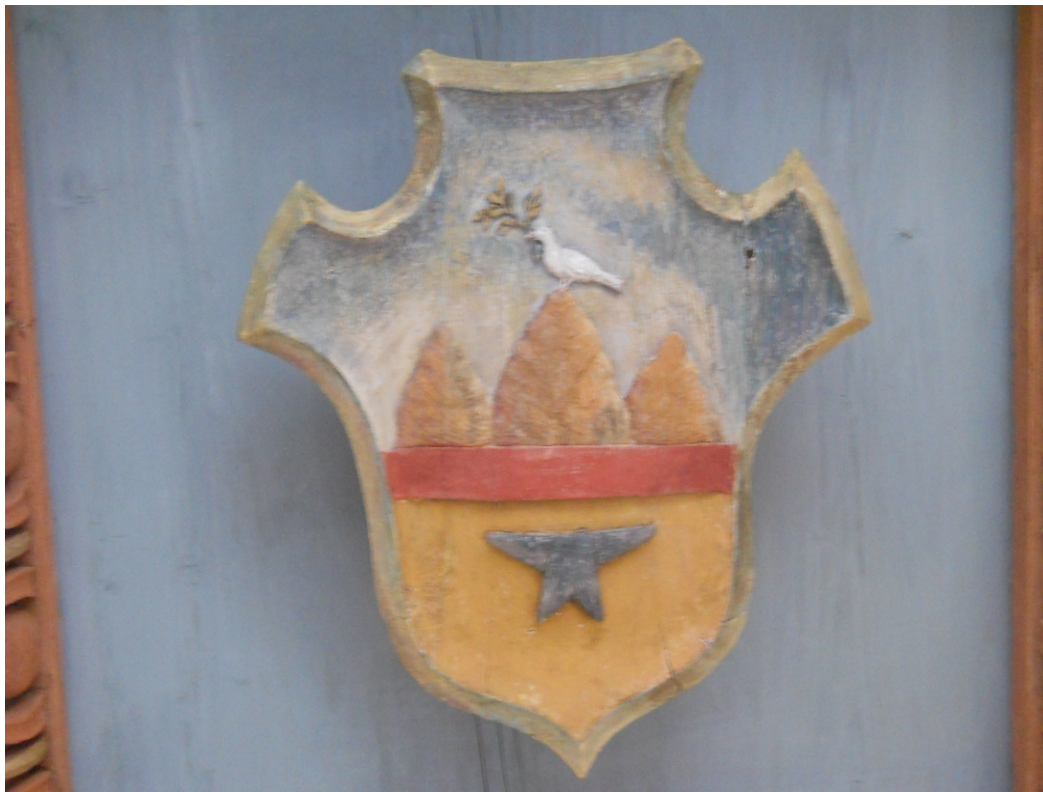
l'intervento ha interessato tutti gli elementi costituenti il cassettone

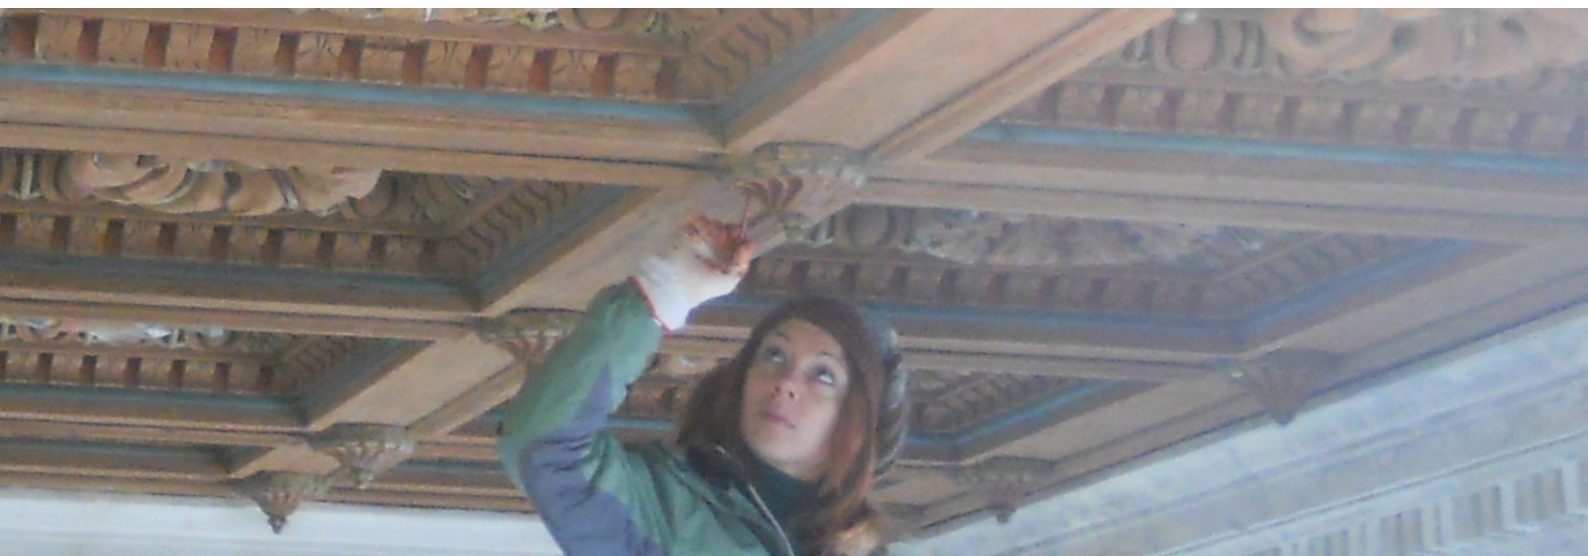
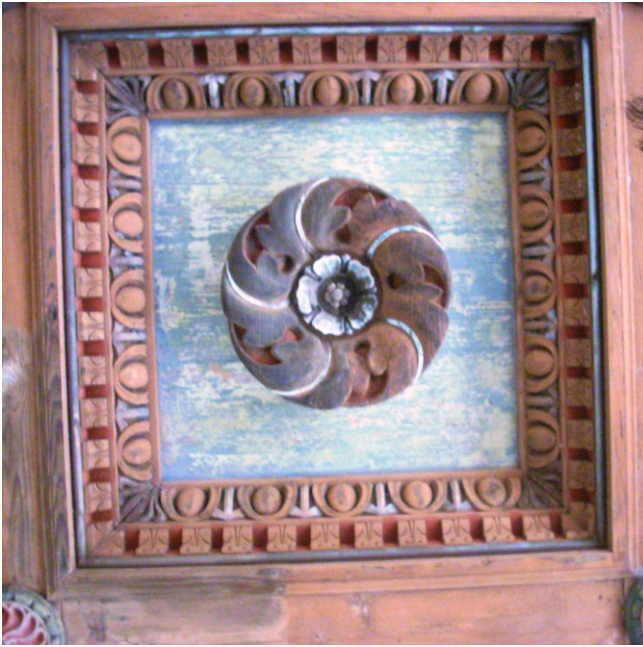
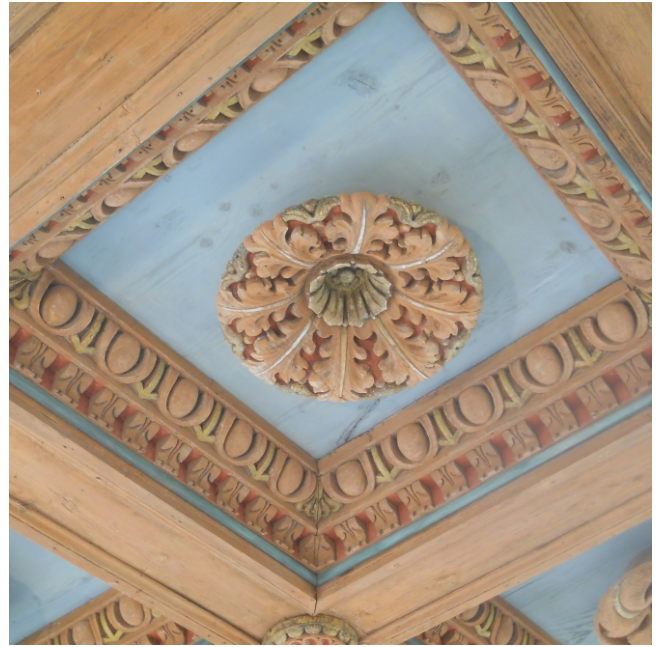
prima e dopo il restauro sono ben visibile le mancanze cromatiche che sono state integrate
il cassettoni è un pregevole esempio di ebanisteria locale con dettagli di notevole pregio e qualità

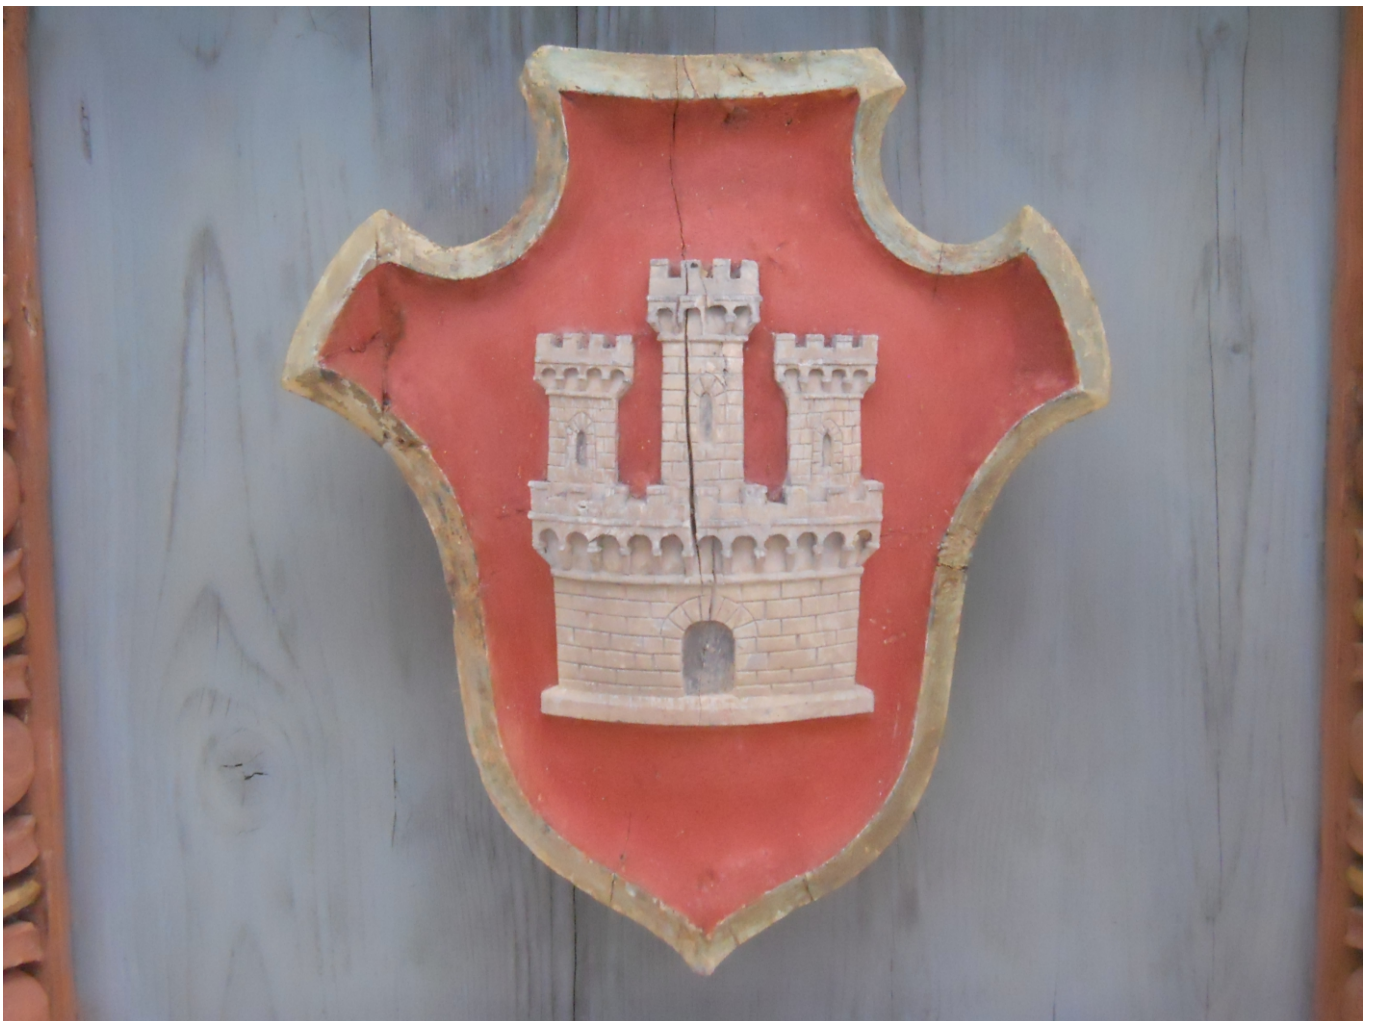
lo stemma della città dopo il restauro è ben visibile l'alta qualità della materia oggetto d'intervento, è bene notare la finezza dei dettagli e la cura dei particolari

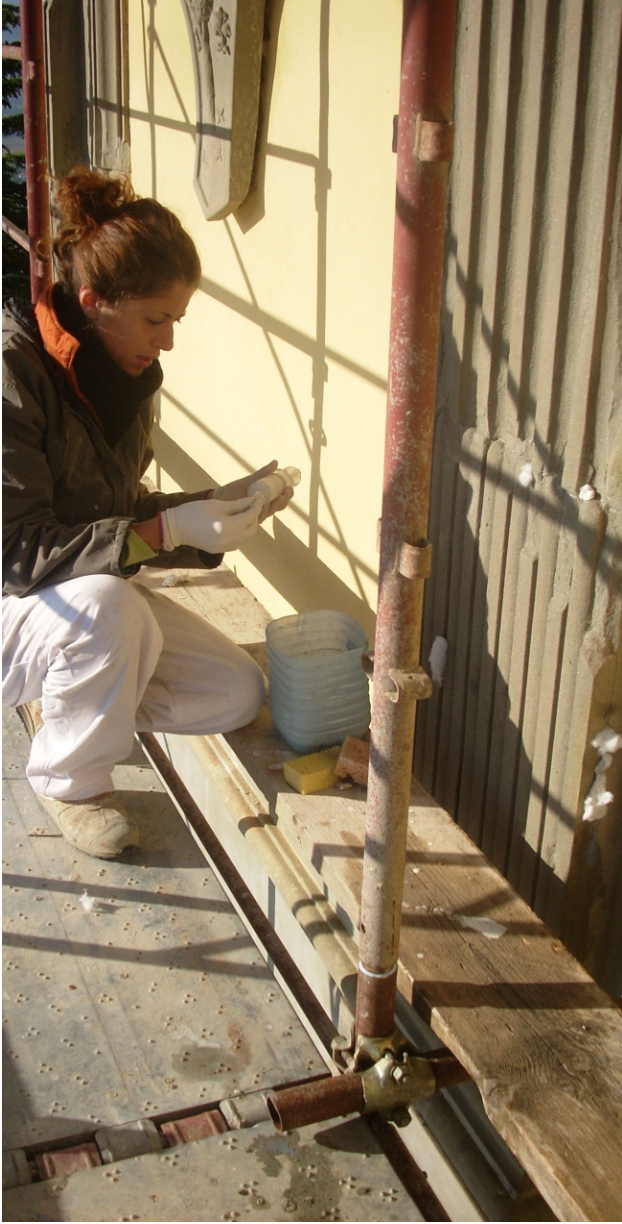
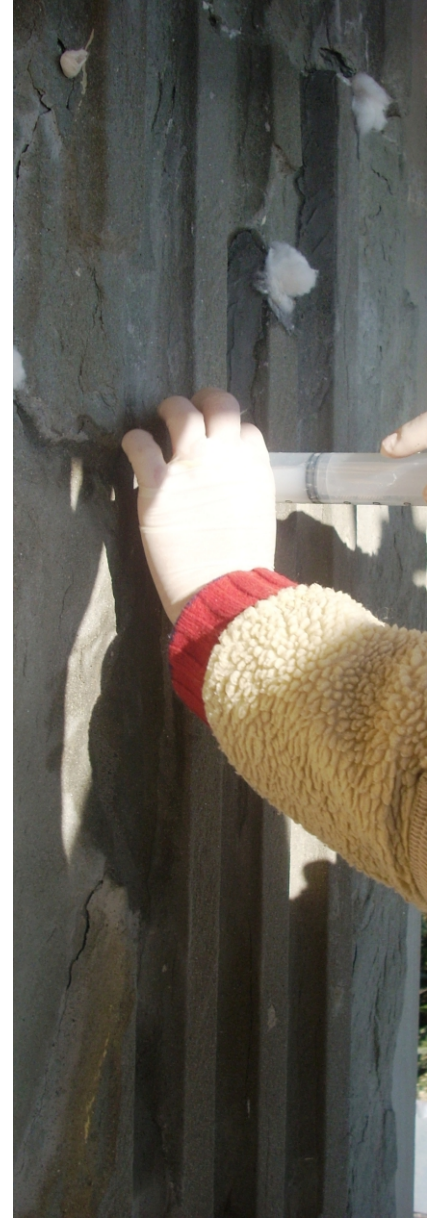
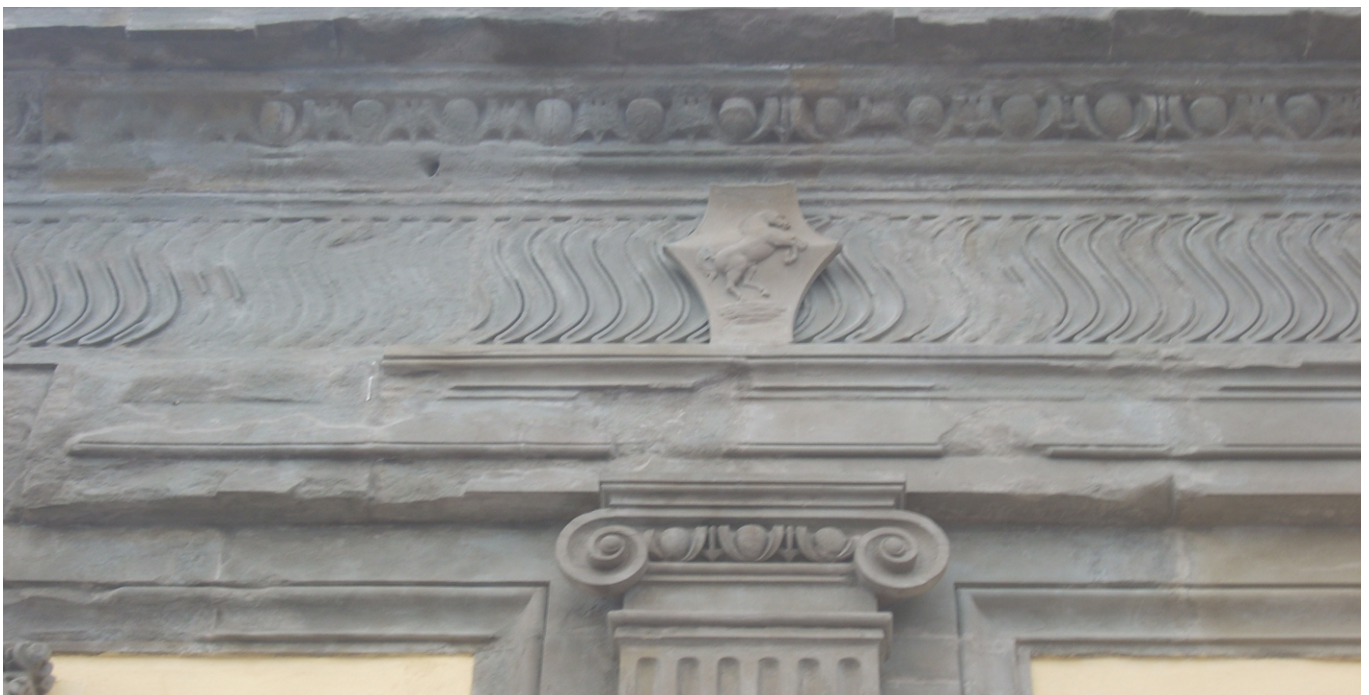
restauro del prospetto sopra il protiro con bell'ornato in arenaria che è stato consolidato con a) fissaggio delle scaglie b) micro impreature c) microstuccature senza integrazione del modanato d) pulitura della superficie con metogolodia Jos (medodologia a carbonato di calcio con ugello rotante al fine di evitare l'effetto abrasivo sulla superficie) e) consolidamento con silicato di etile f) trattamento idrorepellente
