*Lavori di consolidamento e restauro dell'oratorio  
di S. Rufinuccio di proprietà Ecclesiastica nel  
Comune di Assisi (Prov. di Perugia)  
PERIZIA N. 211/01 del 28/12/2001*

## Documentazione Storico Artistica (Os2)

ORATORIO DI SAN RUFINUCCIO

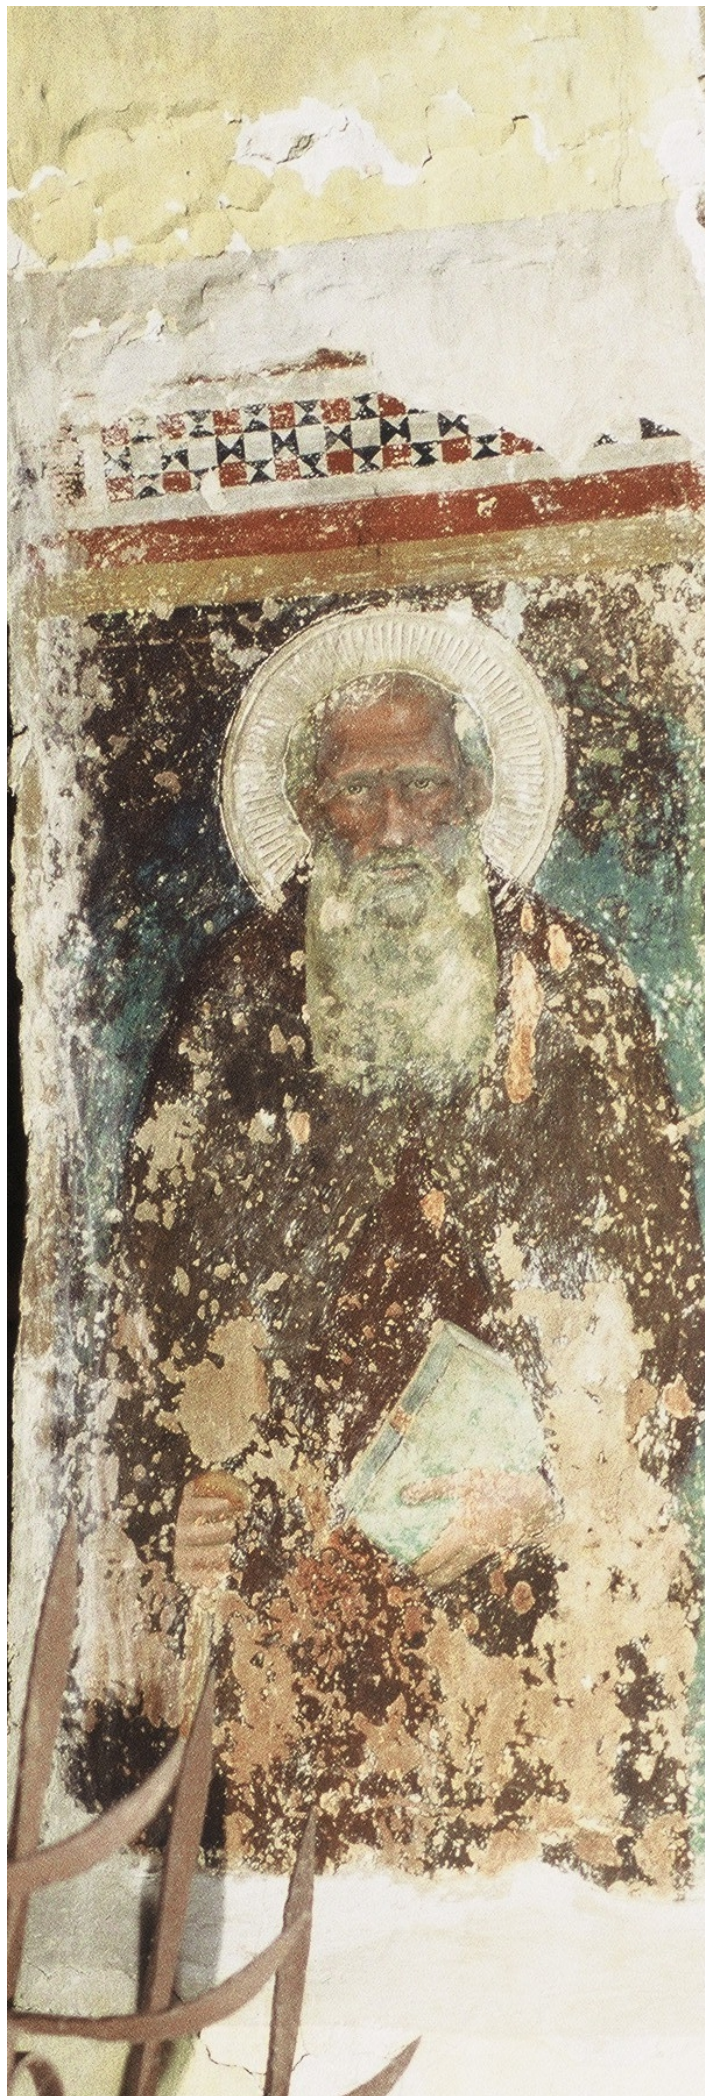
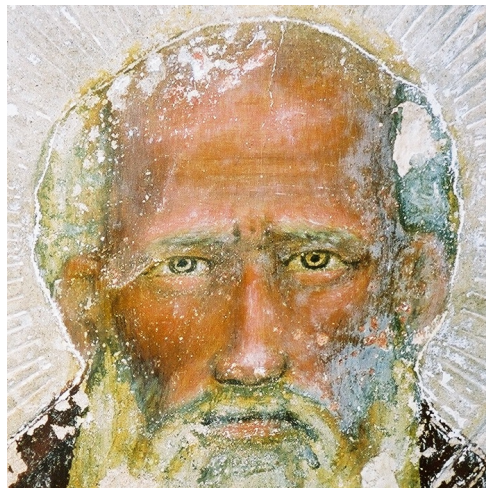
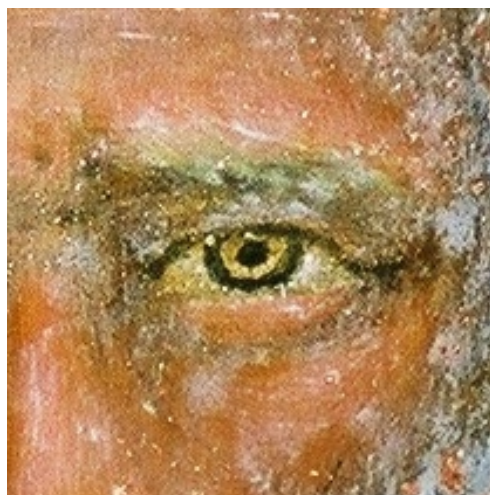
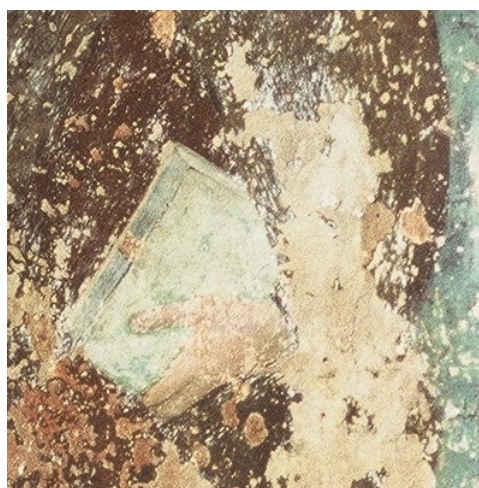
Vista d'insieme e particolari  
dell'affresco dell'arcone  
Trionfale oggetto d'intervento.  
Sull'estradosso dell'arco sono  
stati effettuati anche lavori di  
consolidamento strutturale

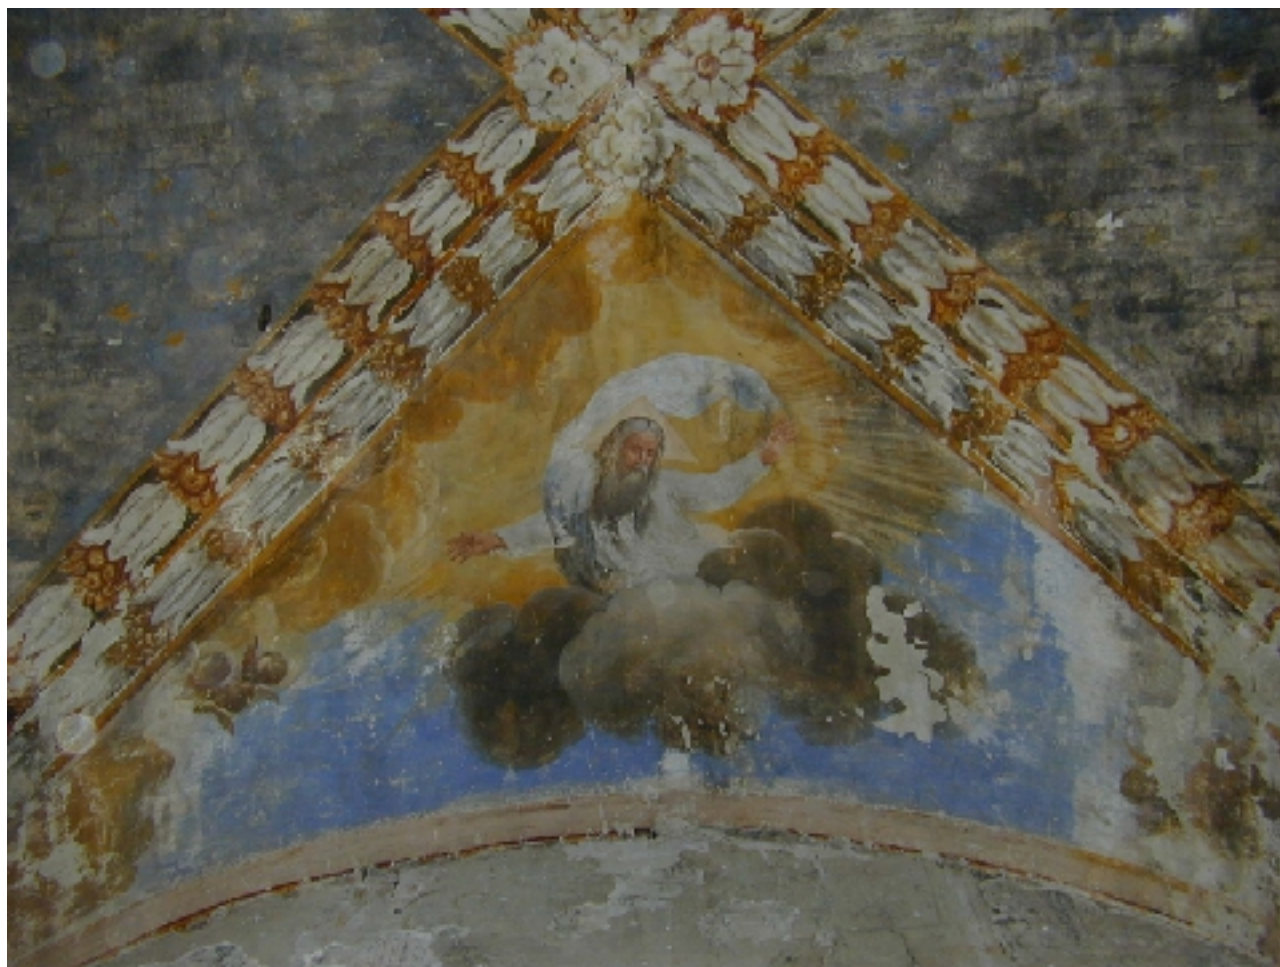
Vista delle decorazioni della volta Absidale

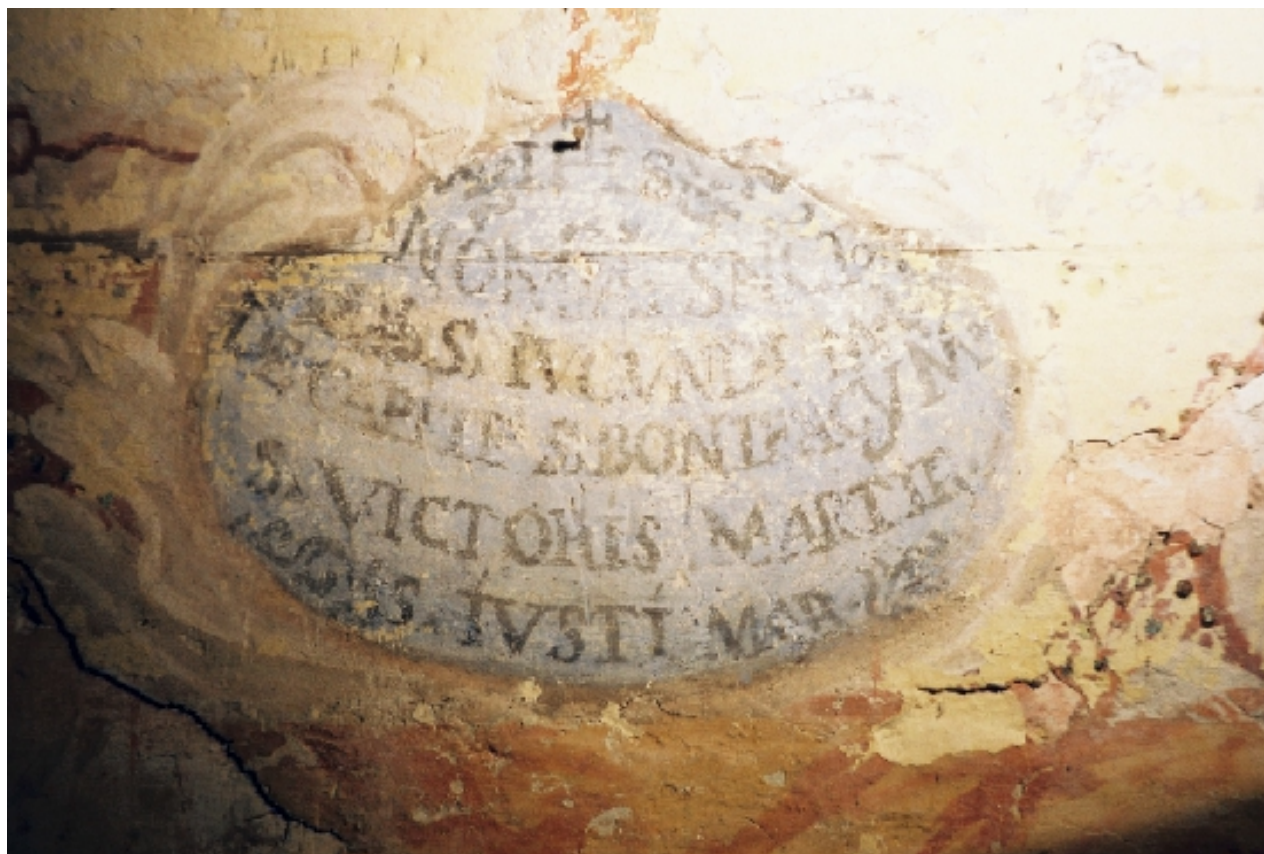
Particolare della decorazione sulla navata centrale dopo lo scoprimento

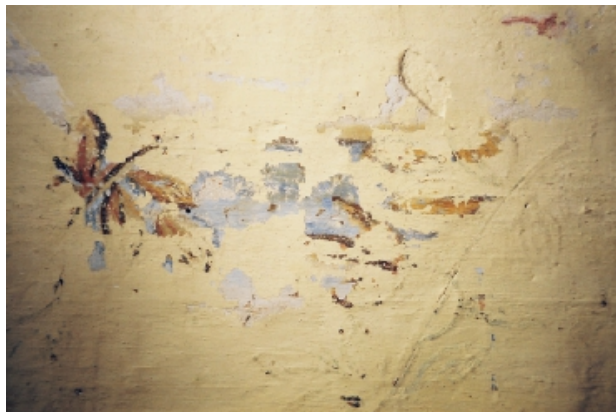
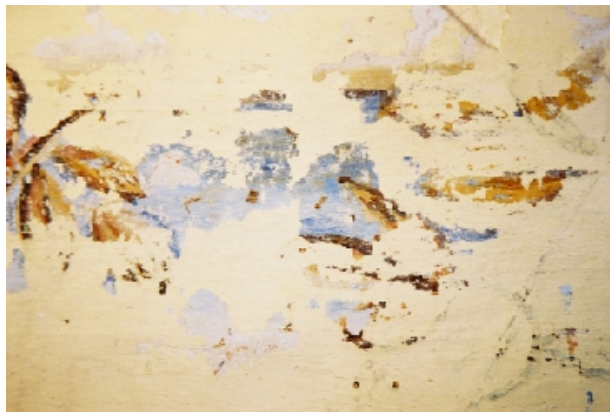
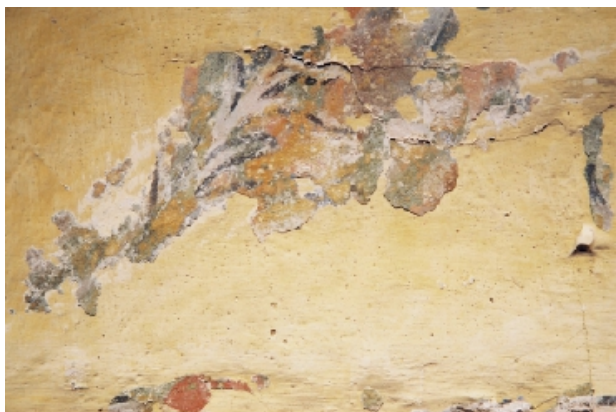
Successione delle fasi di descialbo delle decorazioni sulla zona della navata centrale

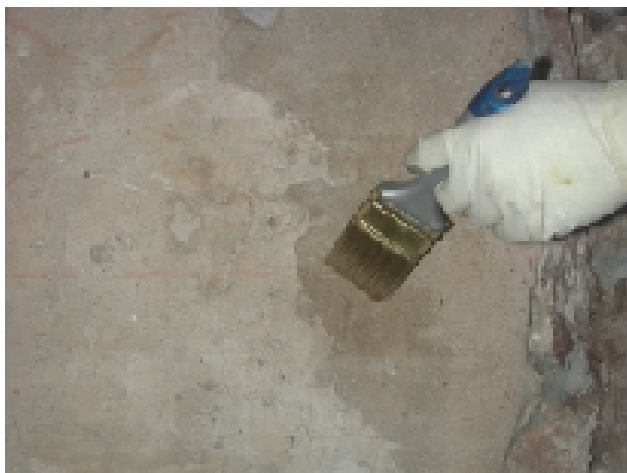
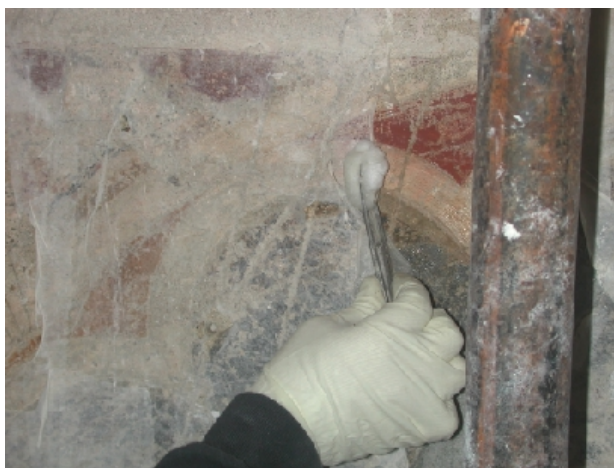
Cosolidamento della pellicola pittorica veicolata attraverso la carta giapponese dopo le operazioni di consolidamento e riadesione al supporto

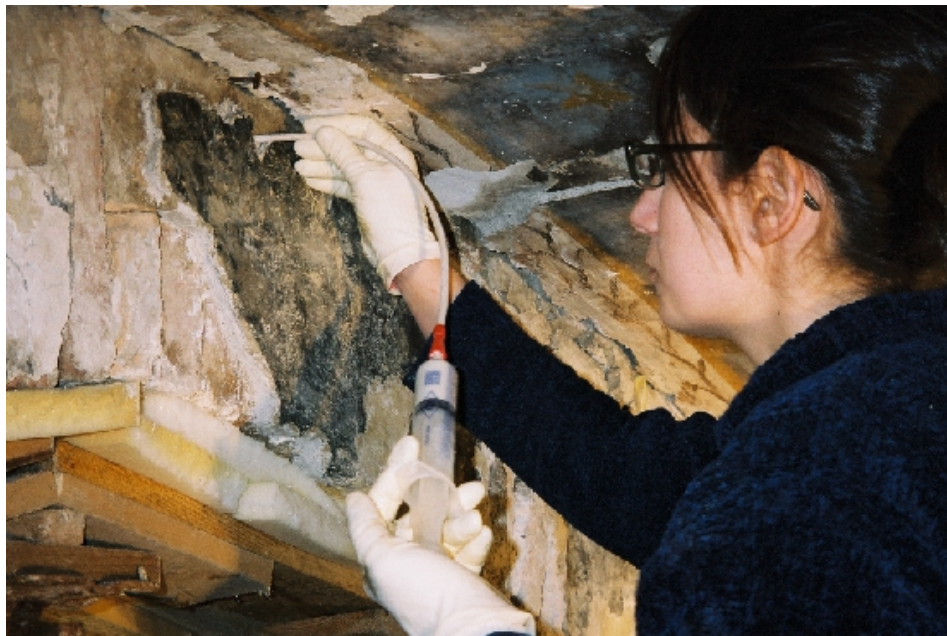
Operazione di consolidamento degli strati preparatori mediante iniezione

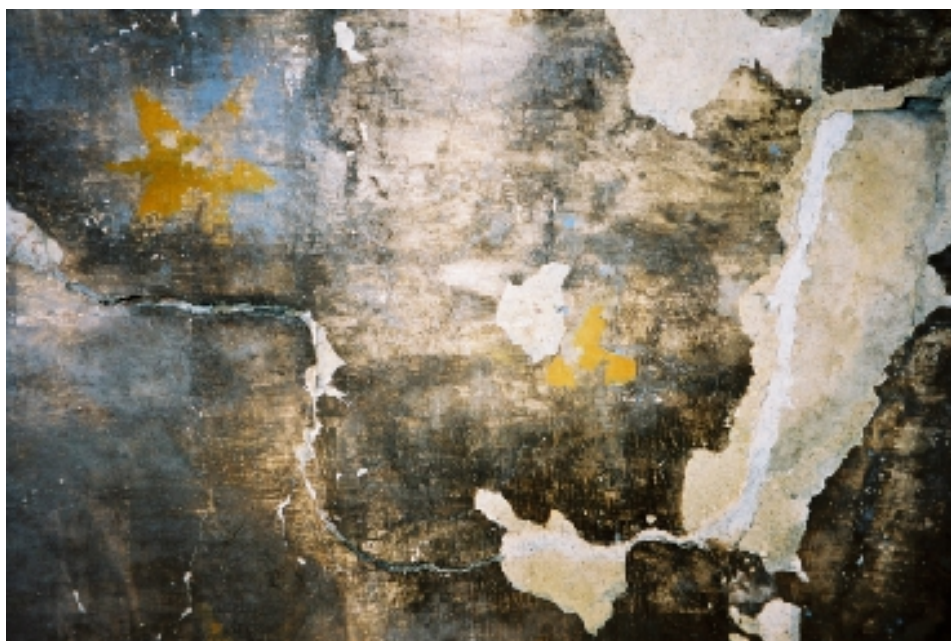
Particolare dei fondi della crociera dell'abside dopo le operazioni di fissaggio dei bordi e consolidamento degli strati preparatori

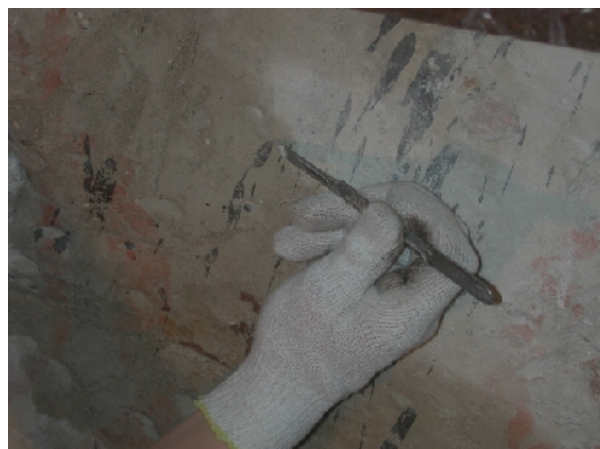
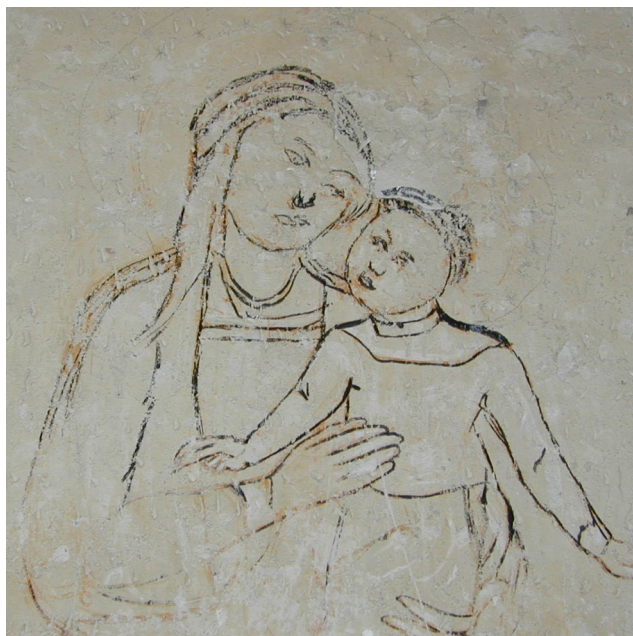
Operazioni di descialbo della sinopia della parete dell'abside, durante le operazioni di scopritura e la successiva vista finale
