SPOLETO BASILICA DI SANT'EUFEMIA

QUADERNI DEL CANTIERE

RESTAURO DELLE COPERTURE
E SUPERFICI LAPIDEE

BASILICA DI SANT'EUFEMIA -Lavori di
restauro delle coperture e restauro superfici
lapidee facciate

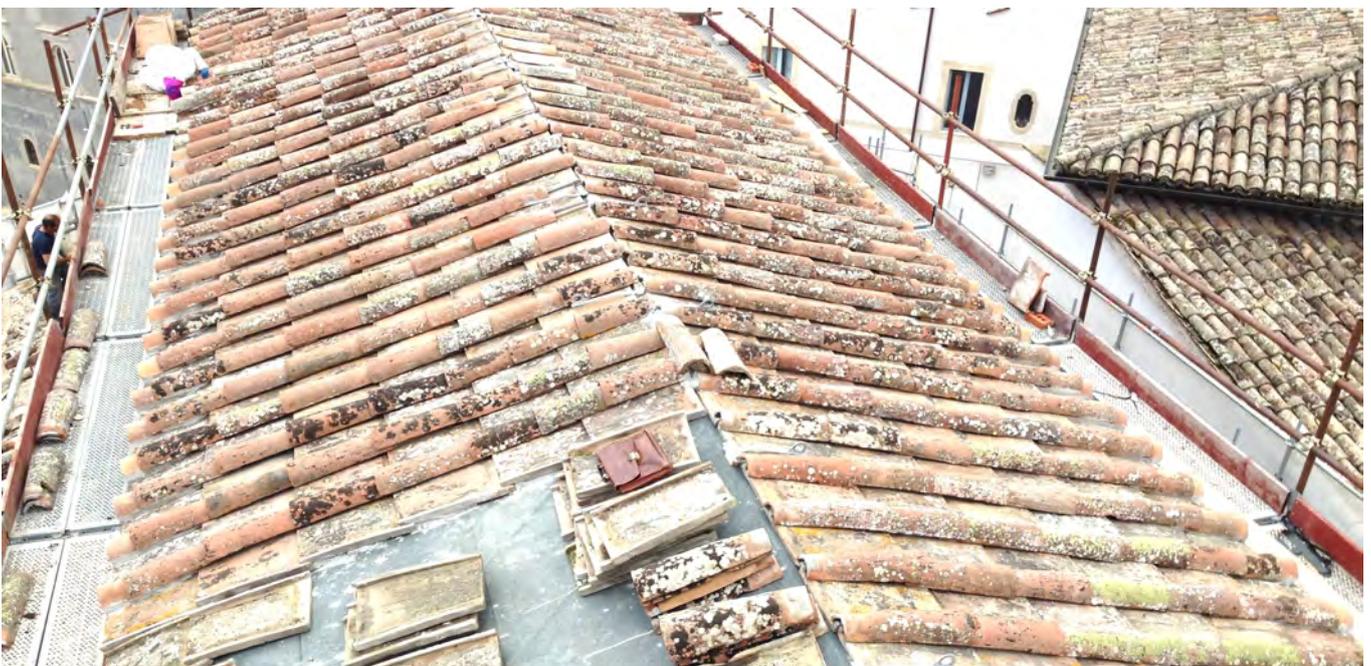
montaggio della copertura

8) Cordolatura perimetrale è stata realizzata con il profilo in acciaio inghisato alle pareti con barre in acciaio Feb44k aderenza migliorata filettata in testa, l'uso di barre tornite permette di aumentare l'aderenza

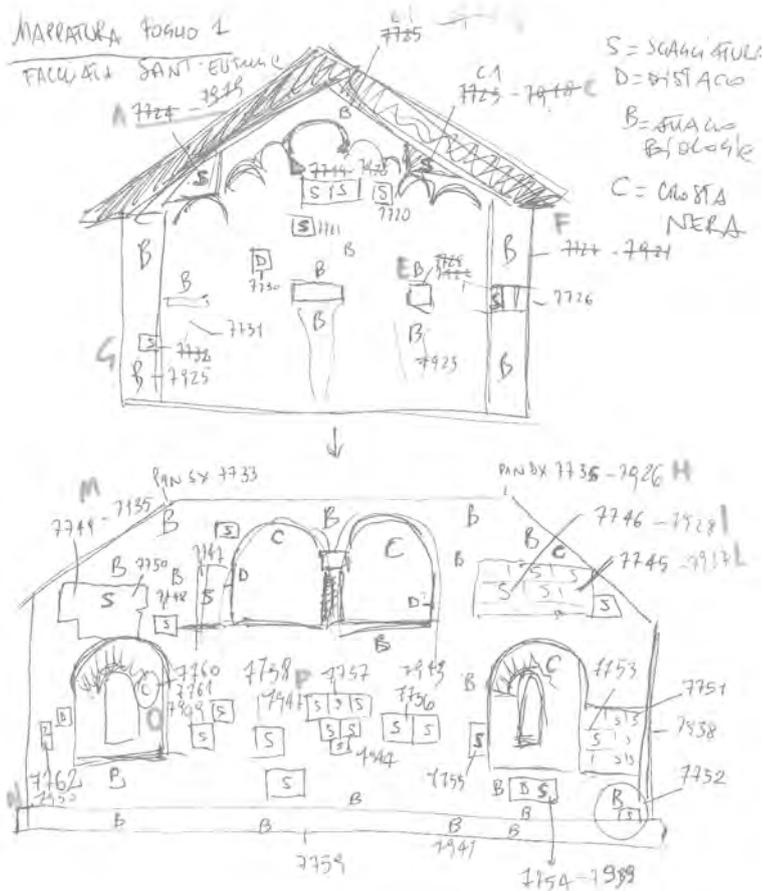
appunti di cantiere della dott.ssa Urbani per individuare il degrado, e georeferenziare le fotografie

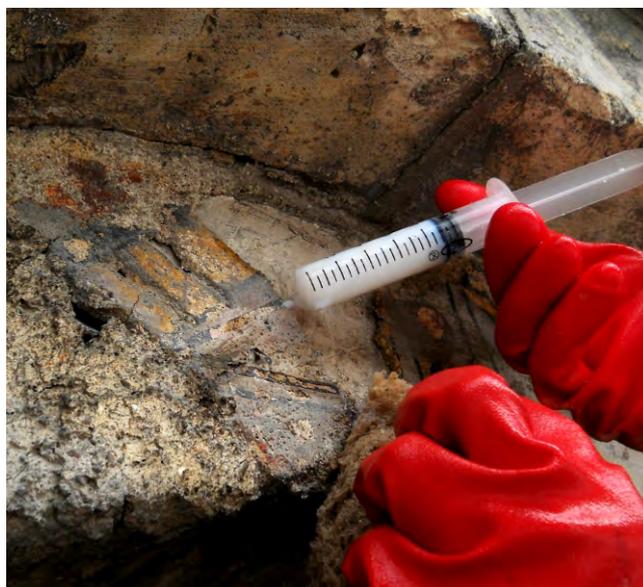
Degradazione che si manifesta con distacco, spesso seguito da caduta, di uno o più strati superficiali subparalleli fra loro (sfoglie)

fissaggio delle scaglie con ponticelli in resina acrilica applicata a siringa

5) Fissaggio delle scaglie mediante ponti in resina epossidica con successiva realizzazione delle stuccatura profonda, quest'ultima operazione è propedeutica alla pulitura per evitare che residui di sporco si possano depositare nelle lesioni
