CITTA' DI CASTELLO MADONNA DELLE GRAZIE

QUADERNI DEL CANTIERE

RESTAURO E CONSOLIDAMENTO
CELLA CAMPANARIA

CAMPANILE DELLA MADONNA DELLA GRAZIE -Lavori di consolidamento e restauro cella Campanaria

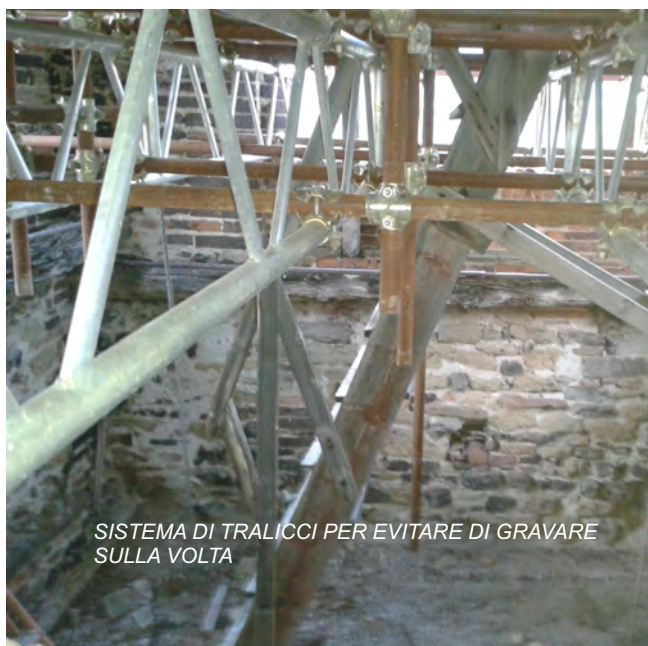
- a) Preparazione della superficie mediante pulitura leggermente abrasiva in modo da rimuovere sulla parte intradossale depositi di vario tipo e trattamenti pregressi. La pulitura è stata effettuata con carta abrasiva 500 μ questo per intaccare meno materia lignea possibile.
- b) Applicazione della resina epossidica in pasta (starcement 385 MPM Milano), applicata a spatola
- c) Impregnazione del nastro in carbonio con resina epossidica (carbonflex MPM Milano)

Le travature in legno dopo un'attenta pulizia ed impregnazione con antitarlo/fughicida sono state consolidate con nastri in carbonio posizionati sul lembo inferiore della trave (zona tesa), questo ha permesso di aumentare la capacità portante senza variare in alcun modo la sezione e l'aspetto estetico.

L'applicazione è stata effettuata con la tecnica del fresco su fresco con le seguenti fasi:

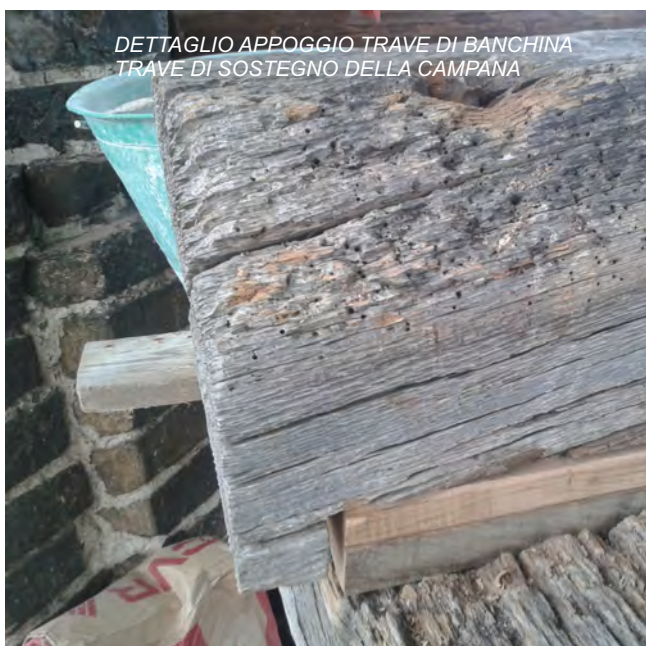
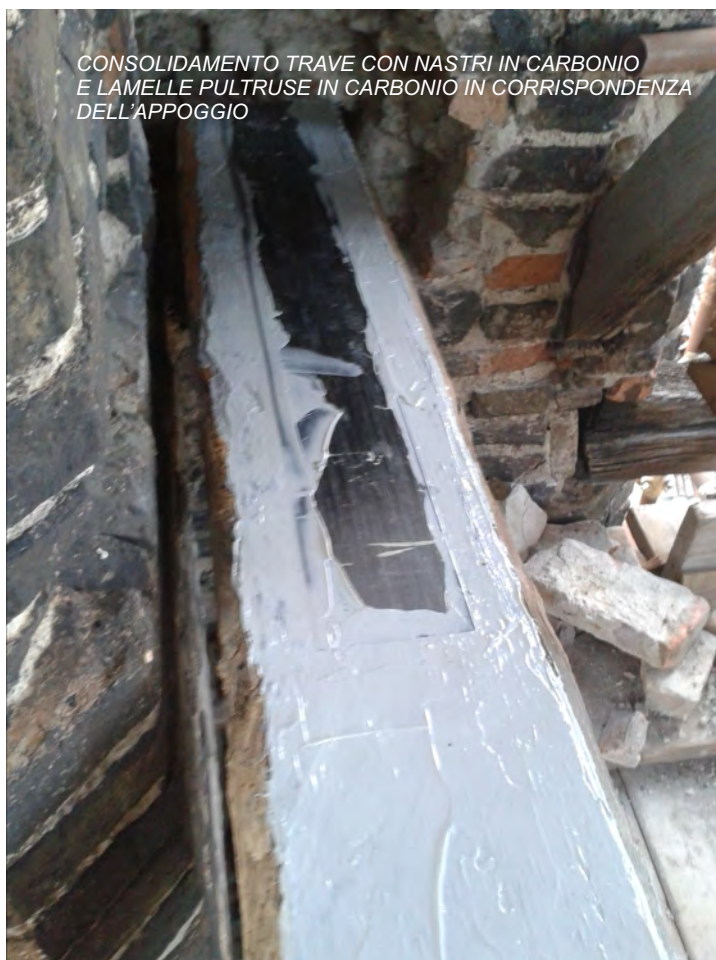
Dall'osservazione diretta delle strutture, si è evidenziato il differente degrado a secondo della loro posizione ed orientamento, quelle poste più verso l'esterno erano tutte irrecuperabili ad eccezione di quella posizionata verso piazza Servi di Maria (Est). La verifica delle condizioni al contorno ha evidenziato come proprio la parte Est, era protetta per la presenza di edifici, che creavano barriera naturale contro l'erosione eolica.

Il primo livello del castello campanario era costituito da due travi di banchina Est-Ovest

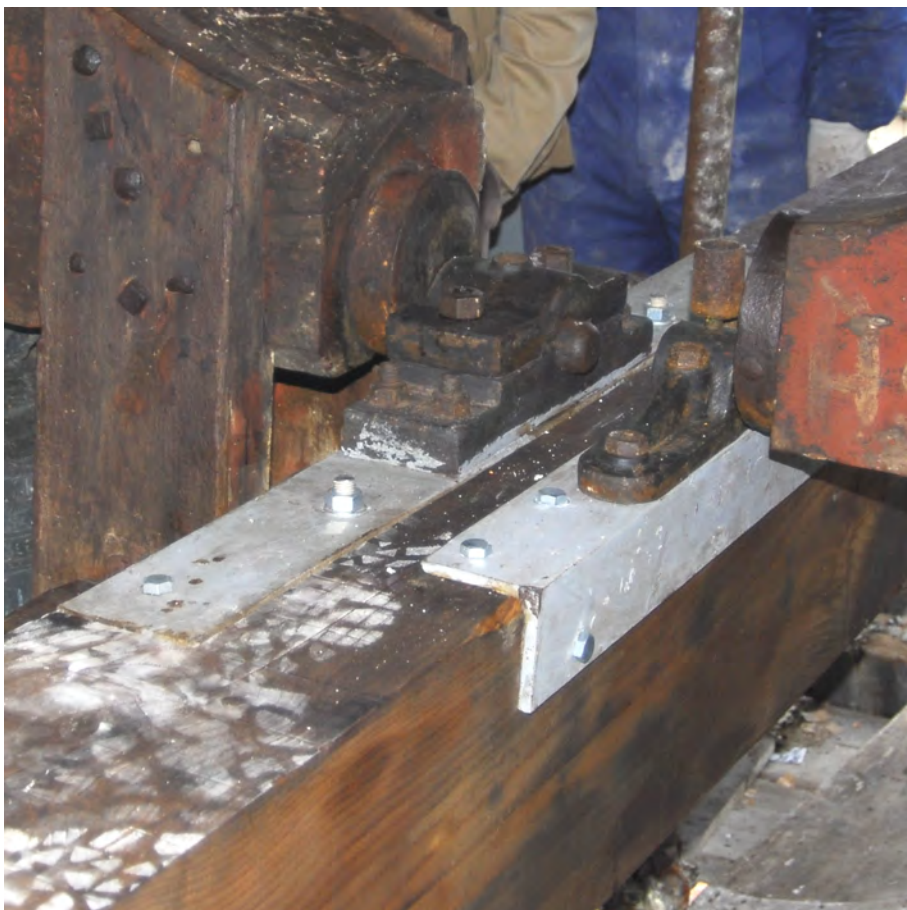
IL MECCANISMO DI MOVIMENTO PRIMA

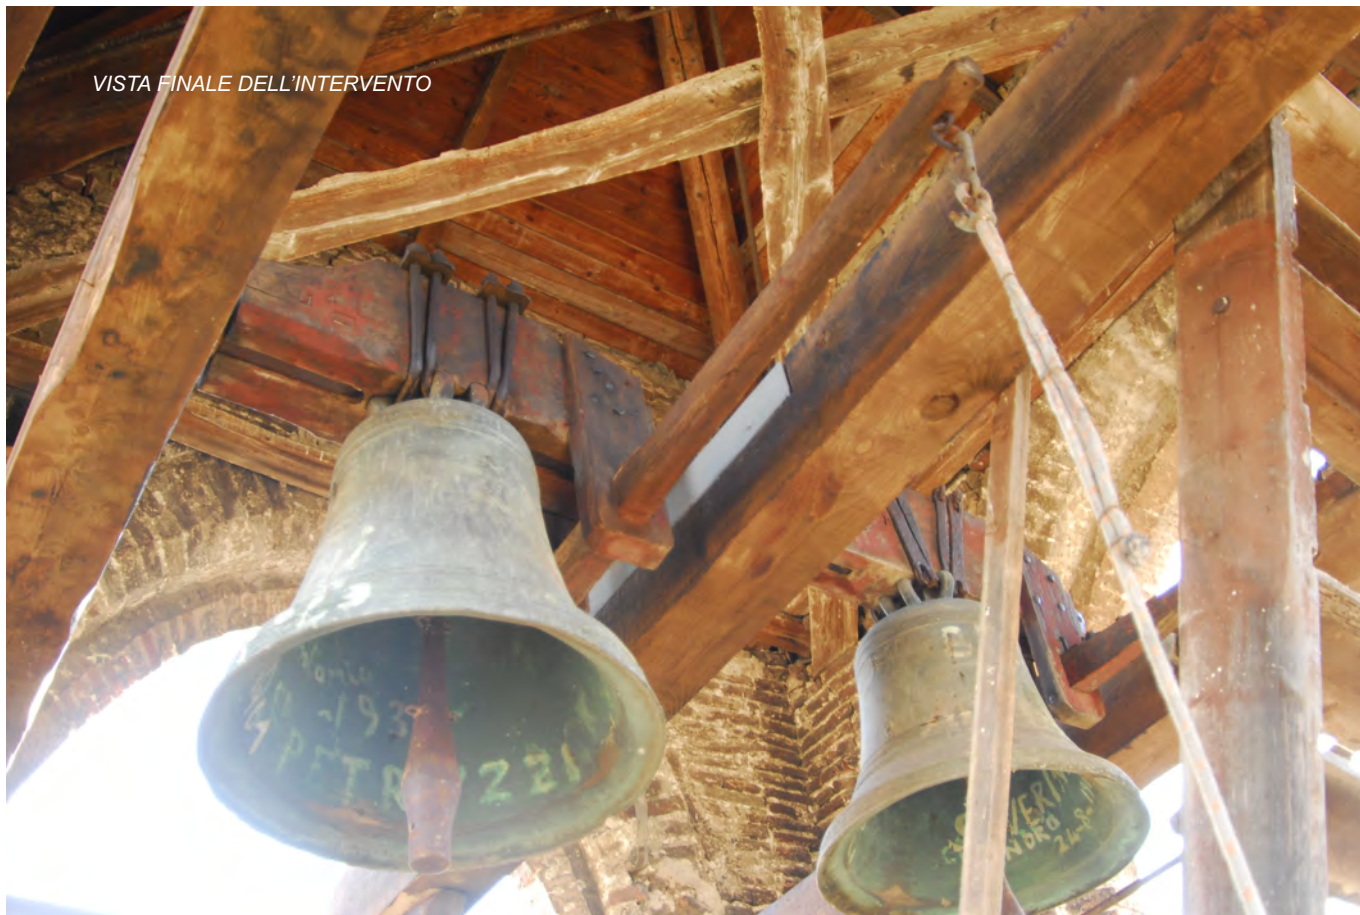
Paranchi, braccia, impegno e attaccamento al lavoro sono stati gli unici sistemi di sollevamento disponibili all'interno della cella campanaria.
