SOPRINTENDENZA PER I BENI ARCHITETTONICI
IL PAESAGGIO DELL'UMBRIA - PERUGIA

QUADERNI DEL CANTIERE

SAN GIUSTINO
CASTELLO BUFALINI

Pronto Intervento per la messa in sicurezza
di parte della cinta muraria esterna

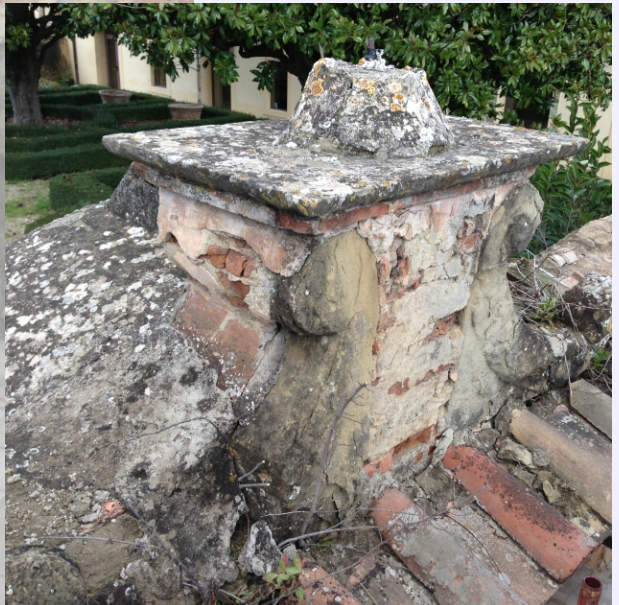
stato di fatto dell'elemento sommitale del muro

La muratura sommitale era completamente degradata a causa dell'infiltrazioni di acqua meteorica e la presenza di vegetazione infestante che aveva allentato i giunti murari.

1) rimozione della muratura degradata con rimozione delle vegetazioni infestanti 2) selezione del materiale recuperabile 3) fissaggio degli elementi della cornice non stabili.

Individuata la quota del muro con caratteristiche meccaniche idonee, si è provveduto a posare il profilo in acciaio con perfori verticali realizzati a pettine le cui armature dei fori, si inghisavano sotto la quota della cornice.

Questo ha permesso di confinare il muro ed aumentarne le caratteristiche meccaniche anche in caso di sisma e ricaricare la cornice in mattoni al fine di garantirne la stabilità

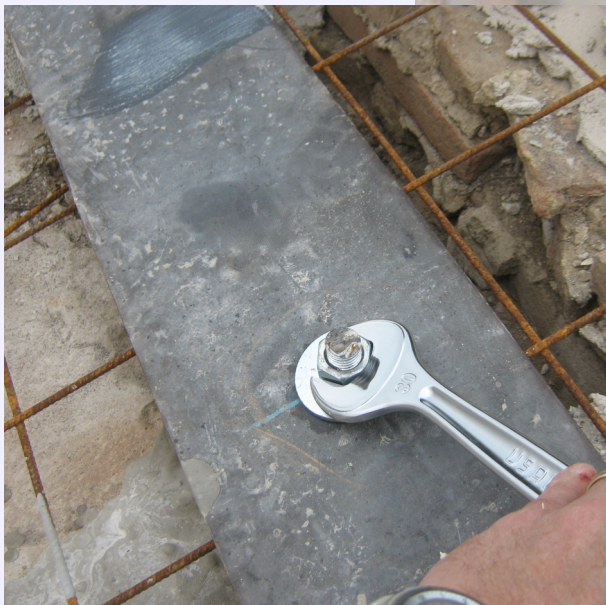
serraggio dei bulloni del piatto d'acciaio

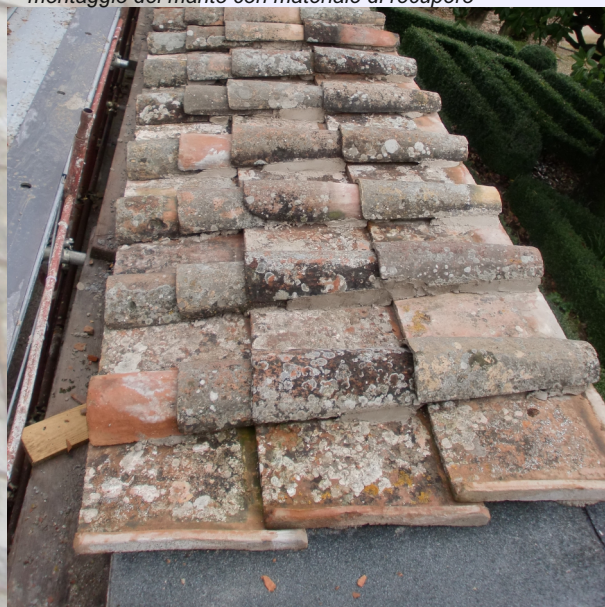
montaggio del manto con materiale di recupero

Il tutto è stato completato con una soletta in cui è stata applicata superiormente della carta catramata a caldo, con montaggio del manto di copertura in tegole e coppi di recupero.

Sulla parte inferiore della tegola è stato realizzato un gocciolatoio incidendo con un tagliante al widia, per ridurre i fenomeni di ruscellamento dovuti all'acqua piovana sulla superficie verticale del paramento.

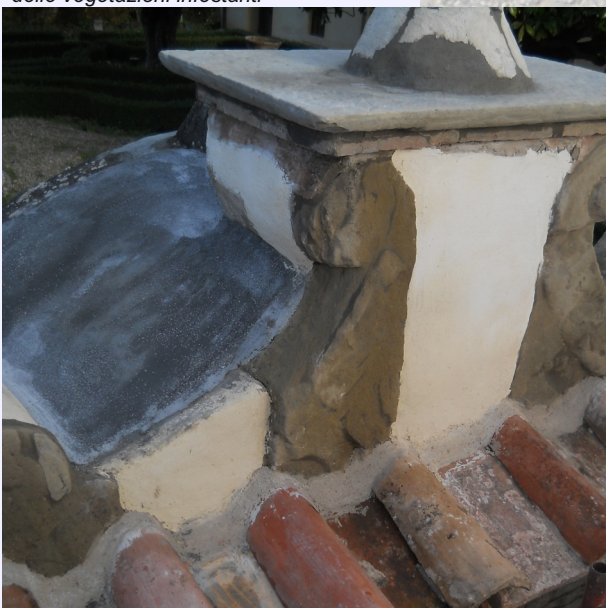
rimontaggio degli elementi dopo la rimozione
delle vegetazioni infestanti

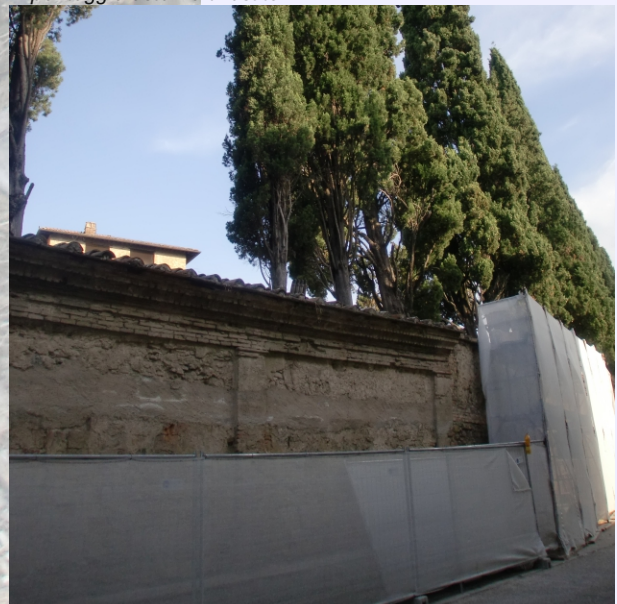
ponteggio esterno allestito

La presenza del basamento in pietra ha costretto un montaggio fuori schema con partenza a giunto tubo del ponteggio, che è stato anche allarmato. Lo smontaggio del manto di tegole e coppi è stato cauto ed ha consentito il recupero del materiale ancora in buono stato di conservazione; l'integrazione di quello mancante è stata fatta con tegole e coppi di recupero simili per forma e dimensione.
