# BANCA CARIM

**SALA BORSA - SALA CONSIGLIO  
SEDE CENTRALE**

lavori di restauro

# QUADERNI DEL CANTIERE

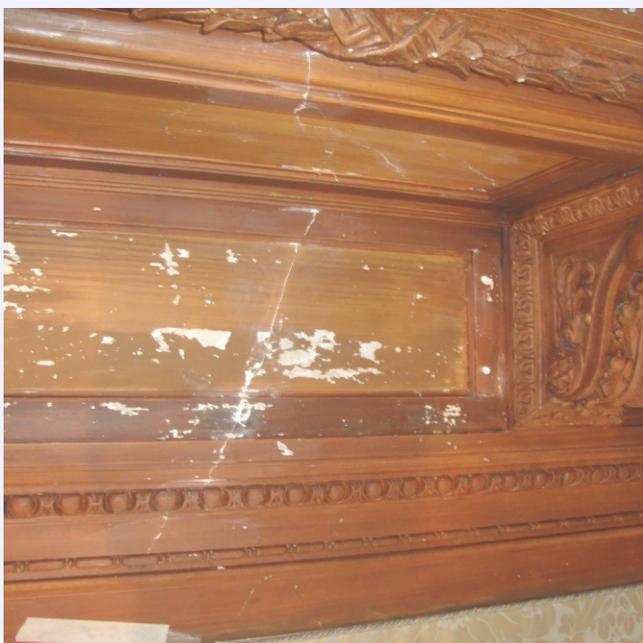
*alterazioni materiche prima dell'intervento*

La visione ravvicinata ha permesso di constatare la presenza di numerosi fenomeni di sollevamento della pellicola pittorica, anche di piccola entità (non rilevabile da terra), con conseguente distacco e perdita di colore. Il controsoffitto finto legno presenta un effetto traslucido a simulare i trattamenti a cera tipici degli impalcati lignei; in più punti si rilevano ampie zone opache che denotano locali perdite di efficacia del protettivo stesso. Inoltre si osservavano diversi interventi di natura manutentiva soprattutto finalizzati al risarcimento delle fessurazioni estradossali, in particolare presenti sulle false travi e in misura minore sui pannelli lisci posti tra queste. I recenti interventi di ristrutturazione e manutenzione dei locali posti al di sopra del solaio in oggetto hanno reso improponibile la realizzazione di saggi a meno di non procedere con demolizioni ma solo una ispezione con endoscopia dello spazio fra il controsoffitto ed il nuovo solaio.

L'intervento si è articolato nelle seguenti fasi:

**1. Spolveratura** della superficie con pennelli morbidi e aspiratori, facendo particolare attenzione a non intaccare le zone dove fenomeni di polverizzazione e/o distacco della pellicola pittorica erano in più avanzato stato di degrado

**2. Fissaggio** della pellicola pittorica dove i distacchi erano più consistenti in modo da evitare perdite di superficie decorata con Acril33 applicato a siringa

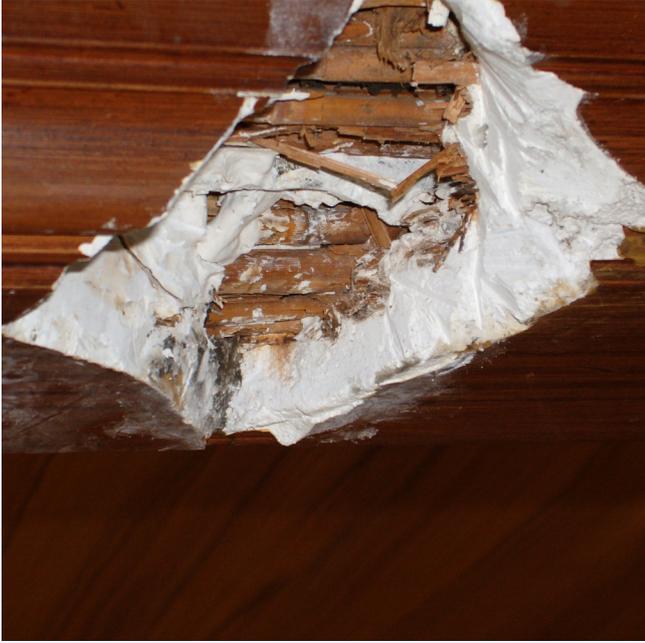
particolare degli elementi costituenti il controsoffitto

Come già sottolineato il plafone risulta composto da una struttura mista di canne, filamenti di origine naturale (paglia ecc) e gesso, pertanto si è deciso di ridare continuità ai punti lesionati con la seguente metodologia

dettaglio della metodologia di consolidamento

**a. Micro perforazione** in senso longitudinale in modo da evitare per quanto possibile l'interruzione del fasciame costituente la struttura principale

**b. Realizzazione fuori opera di barre** costituite da filamenti sciolti di fibra di vetro avvolti intorno a barre in vetroresina preimpregnate, per aumentare la superficie di adesione.

**c. Inserimento delle barre nel senso longitudinale** (secondo l'andamento del fasciame).

**d. Iniezione di resina epossidica** fluida per tutta la lunghezza della barra.

Questa metodologia ha consentito di far meglio aderire la barre in vetroresina all'estradosso del plafone consolidando localmente pur mantenendo molto bassi i livelli di invasività a livello di intervento.

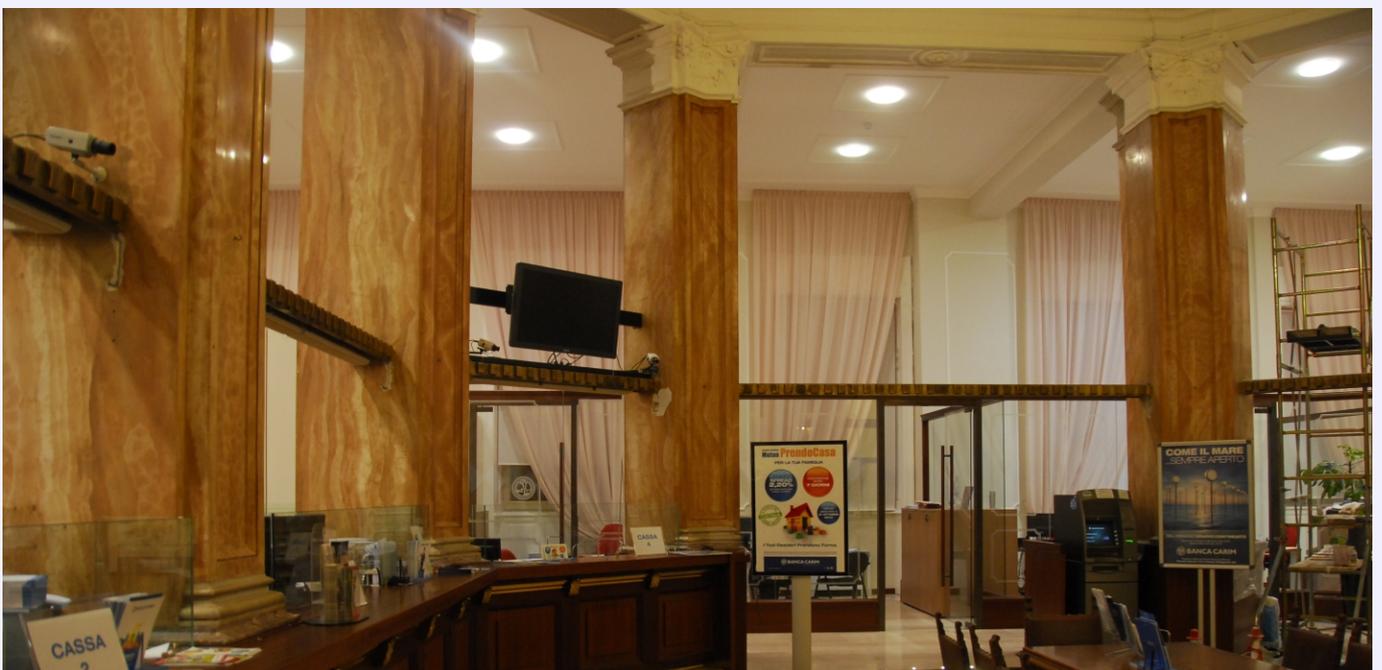
La plasticità degli elementi costituenti son di una qualità esecutiva che doveva essere esaltata, la grande antropizzazione del salone aveva fatto in parte le qualità.

1. **Rimozione dei depositi superficiali** con pennelli ed aspiratori consentendo così un visione più accurata della superficie per meglio individuarne le patologie.
2. **Rimozione delle stuccature** incongrue in

**5. Stuccatura** sia delle lacune che delle lesioni realizzata con impasto di grassello di calce stagionato e inerti selezionati nella proporzione 1 parte di legante e 3 parti di inerte, particolare attenzione è stata posta alla granulometria dell'impasto, la finitura è stata effettuata a ferro.
