CITERNA SANTUARIO DI SANTA MARIA DI PETRIOLO

QUADERNI DEL CANTIERE

RESTAURO E CONSOLIDAMENTO

SANTUARIO DELLA MADONNA DI PETRIOLO -Lavori di restauro e consolidamento

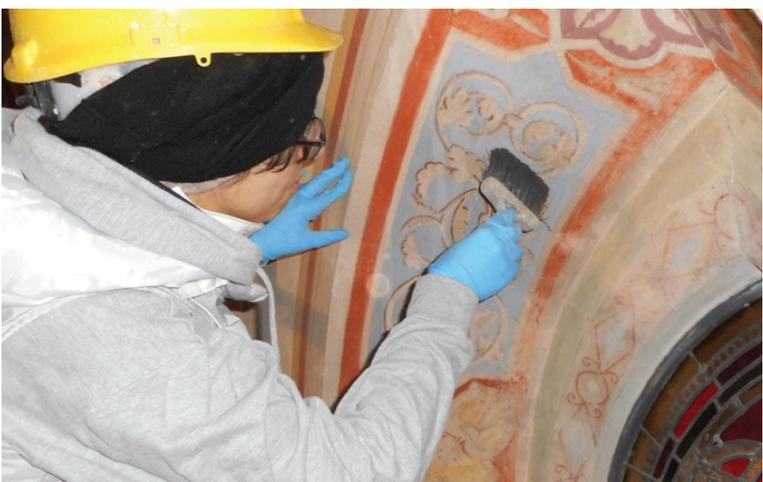
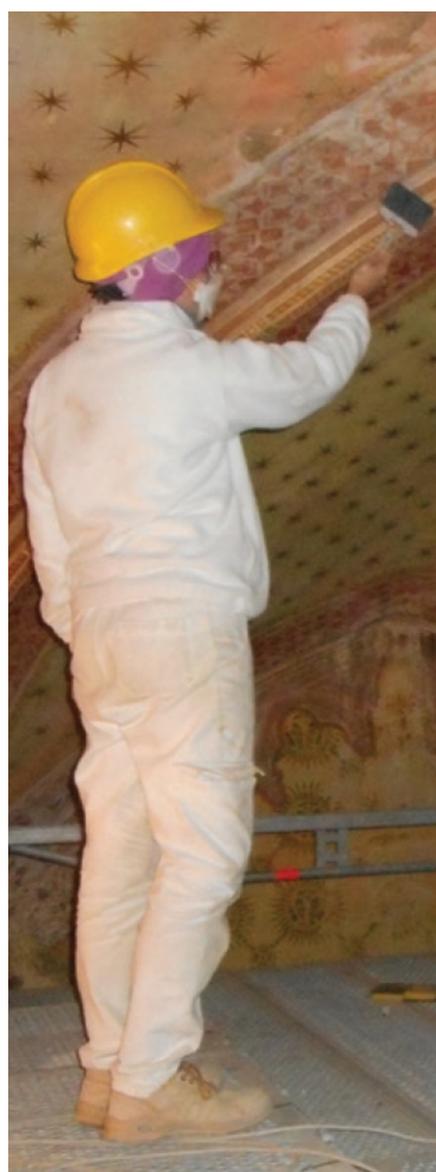
operazioni di pulitura delle superfici decorate

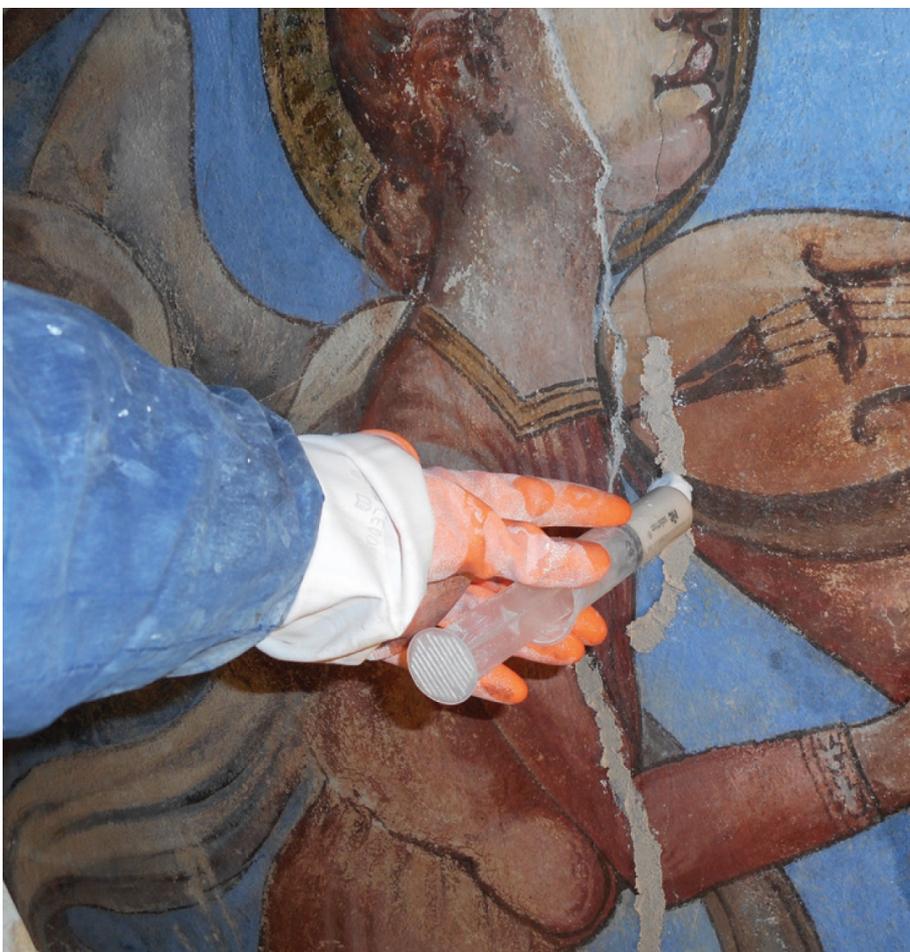
Questo secondo ciclo pittorico probabilmente viene eseguito intorno agli anni '20 quando avvenne la seconda ricostruzione delle volte (il primo crollo *dettaglio durante il consolidamento degli intonaci*

consolidamento degli intonaci

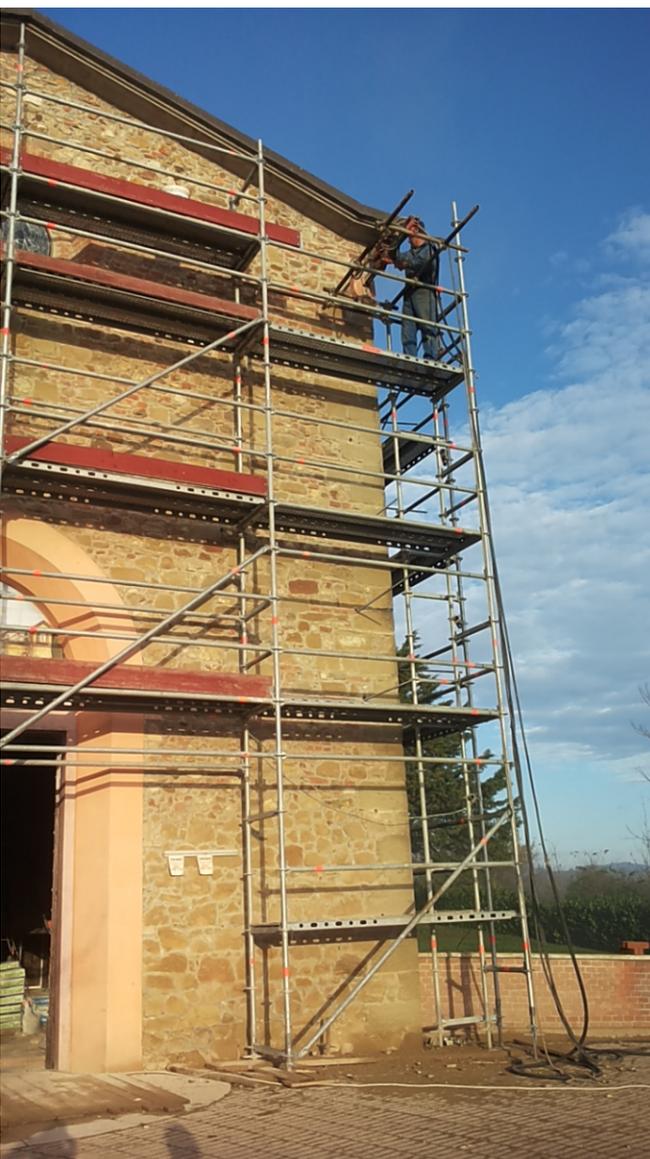
La facciata era interessata da Cinematismo di ribaltamento della facciata principale con presenza di evidenti lesioni, per taluni tratti anche passanti, su entrambe gli angoli laterali all'attacco con le pareti d'ambito. Cio' aveva determinato anche uno sfilamento

Sono state effettuate perforazioni armate sugli incroci murari di facciata (estese per l'intera altezza) al fine di contrastare il meccanismo di ribaltamento. I perforanti aventi diametro mm 45, sono stati armati con barre Ø 20 in acciaio ed iniettati.

La perforazione è stata effettuata a rotazione con estrazione della carota e non a distruzione di nucleo al fine di realizzare delle chiodature suborizzontali
