PIEVE DI SANTA MARIA E SAN BIAGIO SALA BOLOGNESE

QUADERNI DEL CANTIERE

intervento di ripristino strutturale

INT N. 2431

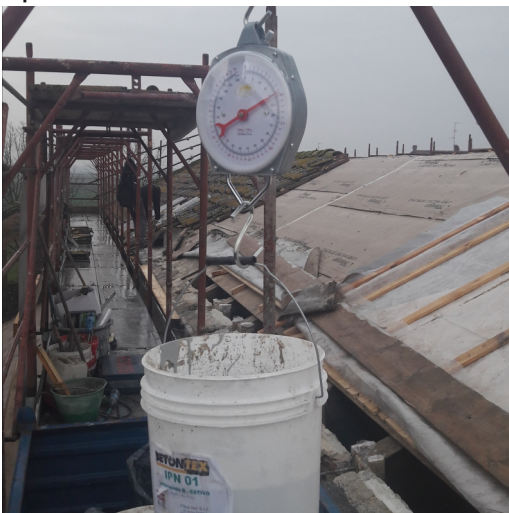
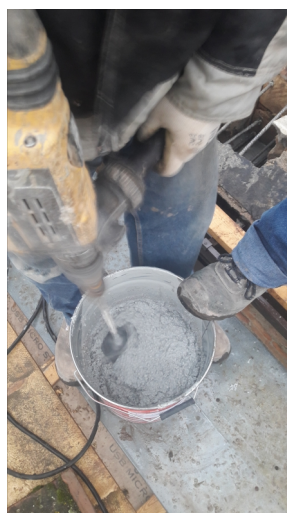
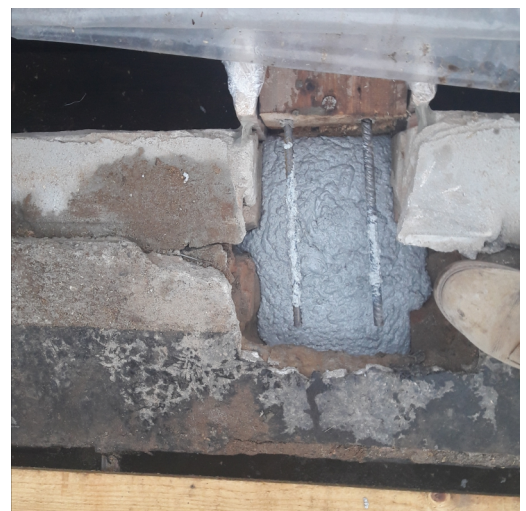
consolidamento delle teste ammalorate delle capriate con la tecnica del betoncino epossidico lo stato di conservazione di svariate testate era pessimo, con capriate a rischio collasso, visto che da un'indagine dettagliata delle restanti parti delle capriate risultavano in ottimo stato di conservazione, si è provveduto a bonificarle solamente in corrispondenza degli appoggi.

fasi operative:

- a) taglio della parte ammalorata con utensili privi di olio e/o lubrificanti
- b) perforazione del legno ed inghisaggio delle barre con resina epossidica a bassa viscosità
- c) preparazione del cassero a perdere
- d) getto del betoncino epossidico realizzato con sabbie di quarzo di varia granulometria e resina epossidica fluida
