**Comune di Norcia**

# MURA URBICHE

## QUADERNI DEL CANTIERE

LOTTO 12

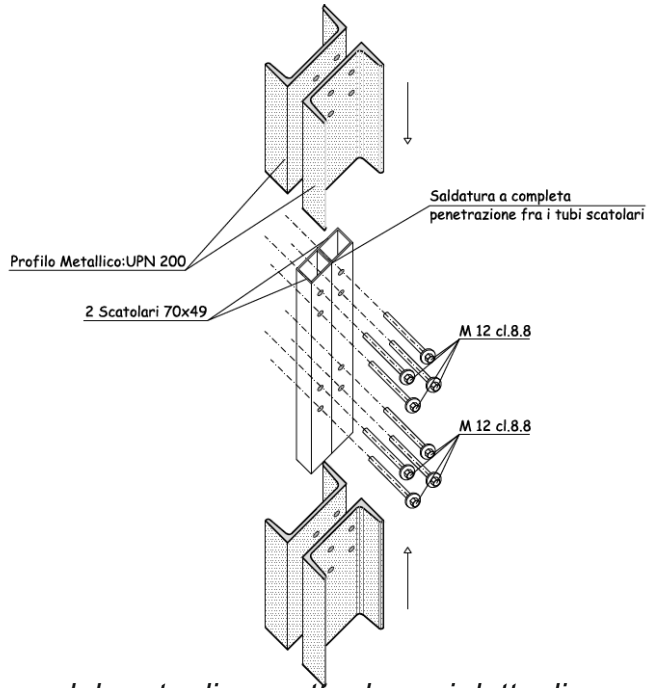
Particolare assonometrico giunzione ritti-traversi

elaborato di progetto dove si dettaglia il sistema di giunzione tra gli elementi  
© S.T.A. M&P SPOLETIUM PROJECT

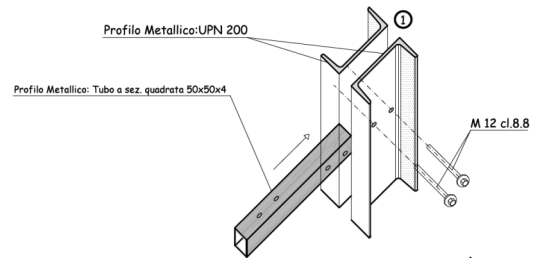
Intervento assemblaggio traversi sui ritti:

- Inserimento dello scatolare 50x50x4 nel ritto (2 UPN200) con l'impiego di 2 M12 ed utilizzando i fori orizzontali del perno: ①
- Inserimento dei traversi (2 UPN140) con l'impiego di 2 M12 utilizzando i fori verticali del perno: ②

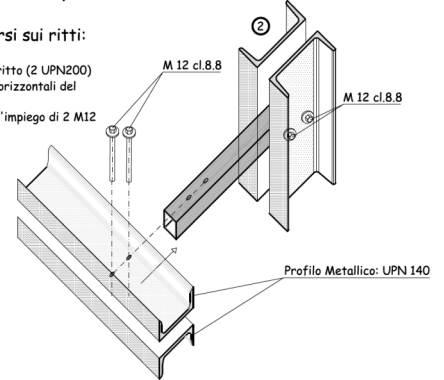
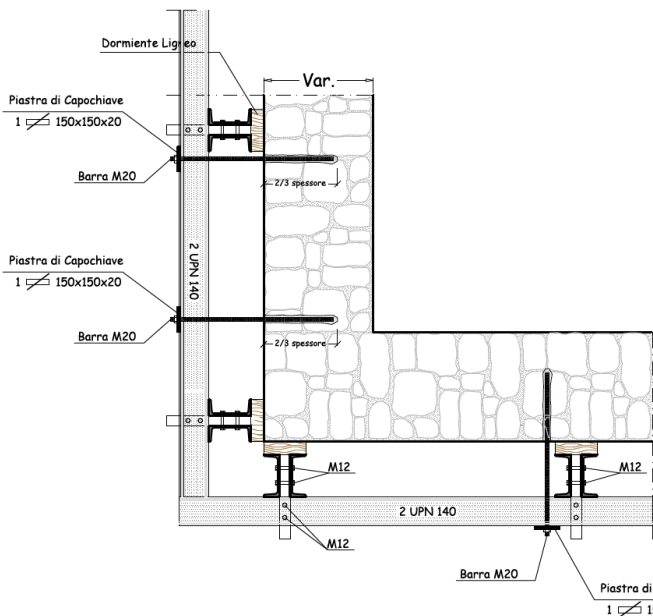
dettaglio del sistema di ancoraggio alle murature

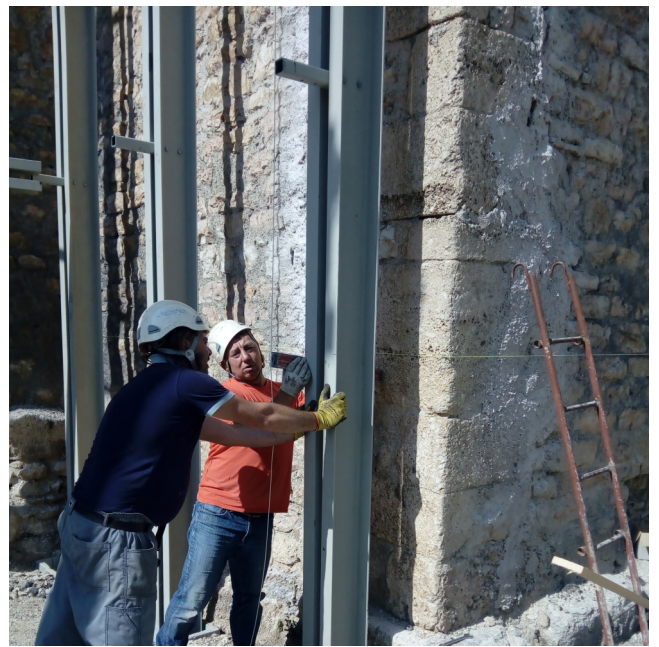
b) Plinti di fondazione

Scavo a ridosso del piano fondale per il posizionamento dei pozzetti in cls 40 x 40 con la funzione di plinti di fondazione. La parte fondale delle mura era debordante rispetto al filo del muro, la valenza storica del manufatto ha richiesto particolare attenzione durante lo scavo per evitare di intaccare in qualsiasi maniera lo spiccato storico delle fondazioni. Da una prima analisi visiva risulta che l'attuale piano fondale è rialzato rispetto alla quota originaria.

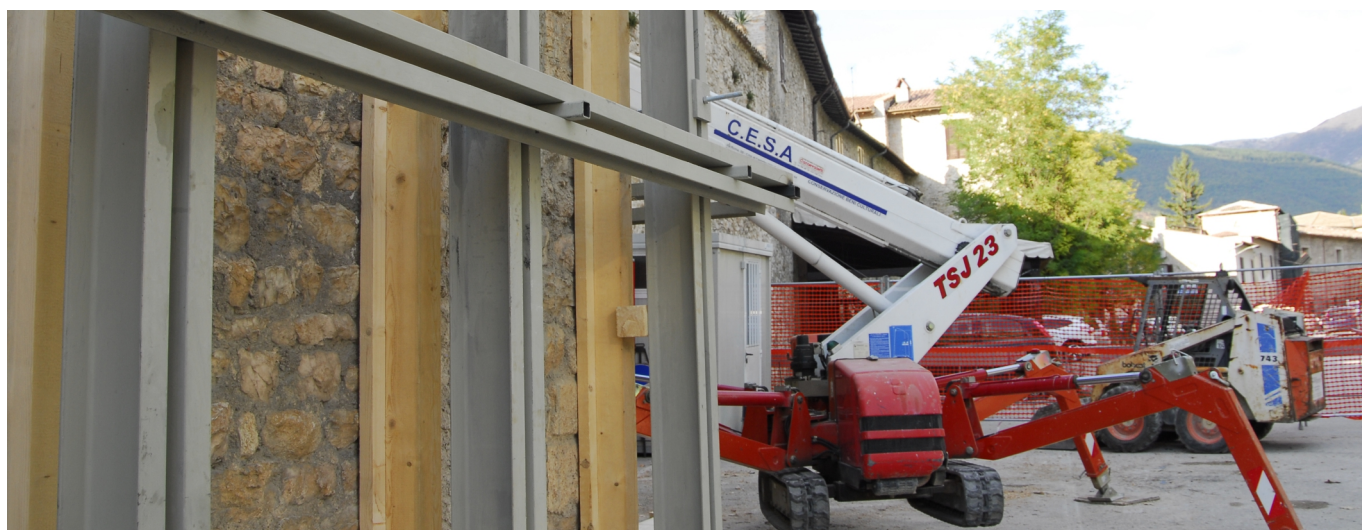
c) Barre di ancoraggio  
I profili verticali sono ancorati alle murature verticali mediante della barre filettate in inox inghisate alla parete con malta a base di calce a ritiro controllato.  
Le murature sono a sacco e le malte interne

erano fortemente degradate, quindi è stato necessario realizzare un'iniezione a pressione controllata al fine di poter garantire un ancoraggio congruo con i valori previsti dal progetto.  
Durante le iniezioni è risultato un alto

assorbimento di prodotto, probabilmente causato dalle discontinuità e dal degrado interno dei sacchi delle murature, questo ha richiesto una modifica alla metodologia applicativa.

L'iniezione è stata realizzata a pressione in 3 fasi successive, consentendo così il tiraggio delle malte tra uno step e l'altro, questo ha permesso un corretto ed efficace ancoraggio delle barre.
