CATTEDRALE SS. FLORIDO ED AMANZIO

Città di Castello (PG)

QUADERNI DEL CANTIERE

Pronto intervento di somma urgenza di tutela
e messa in sicurezza della parete est abside

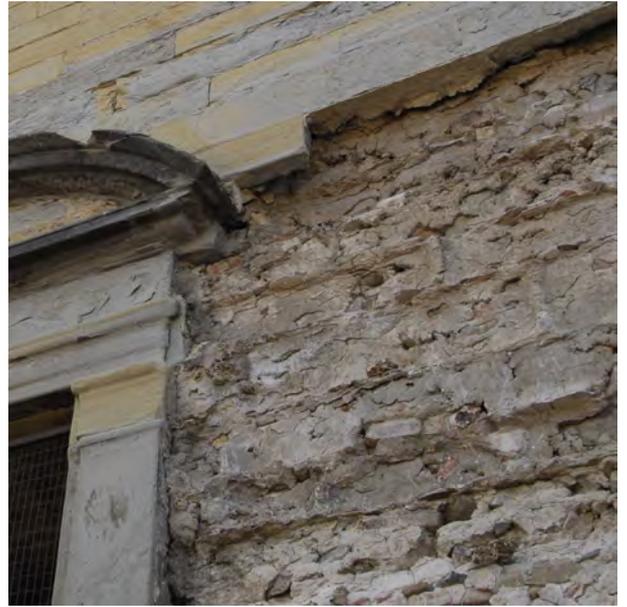
L'evento nefasto ha evidenziato una stratigrafia muraria difficilmente ipotizzabile: una "pelle" in conci di arenaria riveste un paramento portante in muratura mista in pietra e laterizio. Lo spessore dei conci

è variabile dagli 8 ai 12 centimetri e non presenta diafani efficaci tra muratura interna e paramento lapideo, vi è la sola presenza di qualche rado concio che entra più in profondità nella sezione della muratura. Nella zona del crollo, coincidente con tutta l'area compresa tra le due finestre dell'abside, mancava

del tutto il collegamento tessiturale; la labilità della struttura si è manifestata al solo variare di alcune condizioni (si è ipotizzato un cedimento di un concio in corrispondenza del davanzale di una finestra) che hanno innescato il collasso.

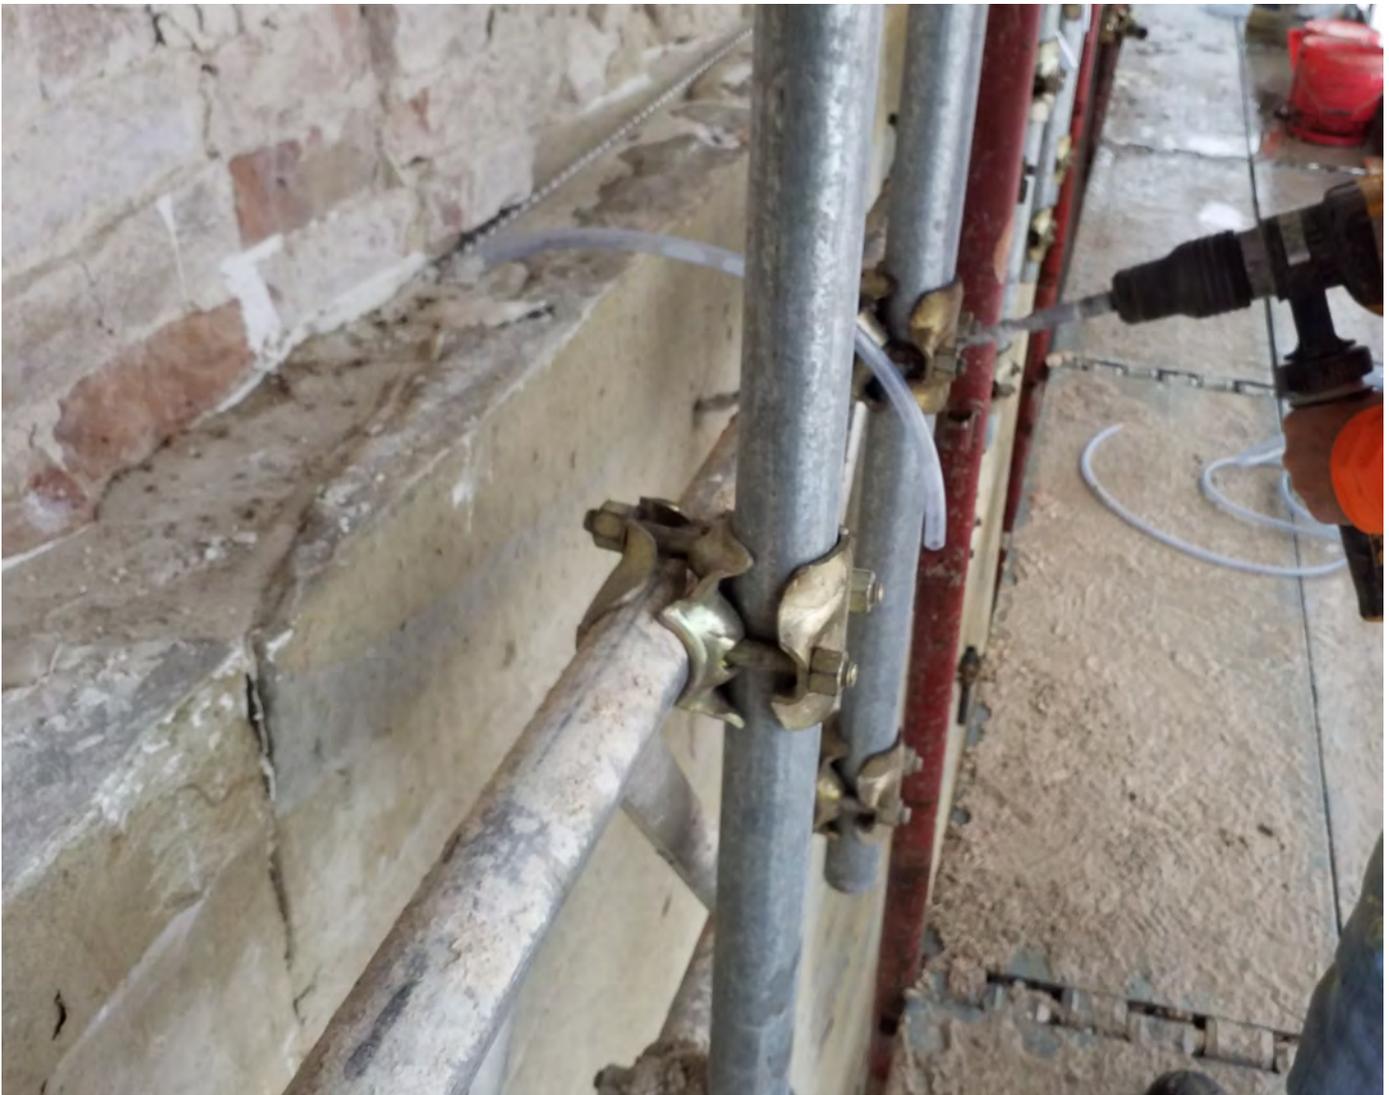
di materiale della muratura scoperta durante le fasi di montaggio del ponteggio.

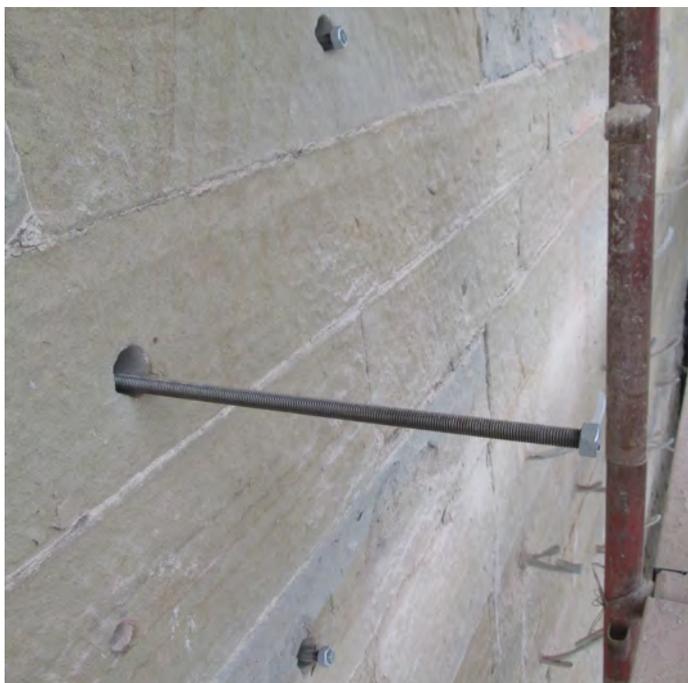
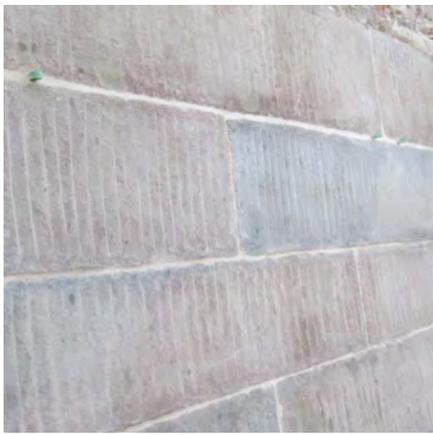
L'ultima fase operativa è stata il restauro lapideo della superficie che, a seguito del consolidamento murario, presentava scolature di calce soprammesse allo strato di deposito precedente.

L'analisi della facciata aveva evidenziato le seguenti

patologie: deposito superficiale, patina biologica, croste nere, esfoliazione, polverizzazione e frattura. Le fasi d'intervento sono state così individuate: spolveratura della superficie, preconsolidamento delle

zone soggette a polverizzazione e fissaggio delle scaglie con ponticelli.
