PERUGIA

CHIESA DI SAN BENEDETTO NOVELLO

Consolidamento copertura e bonifica strutturale

REPORT DI CANTIERE

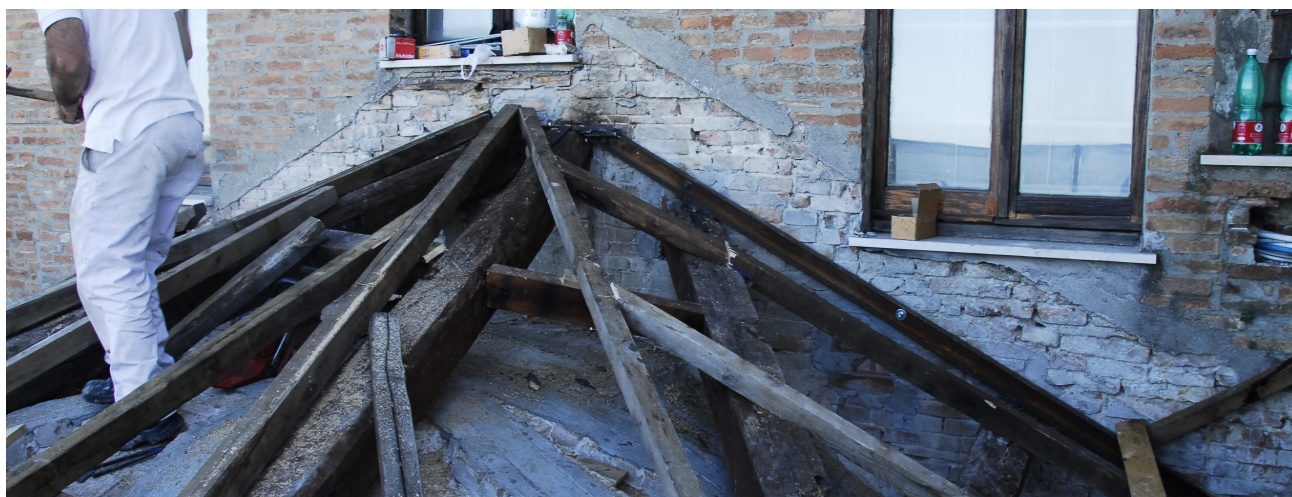
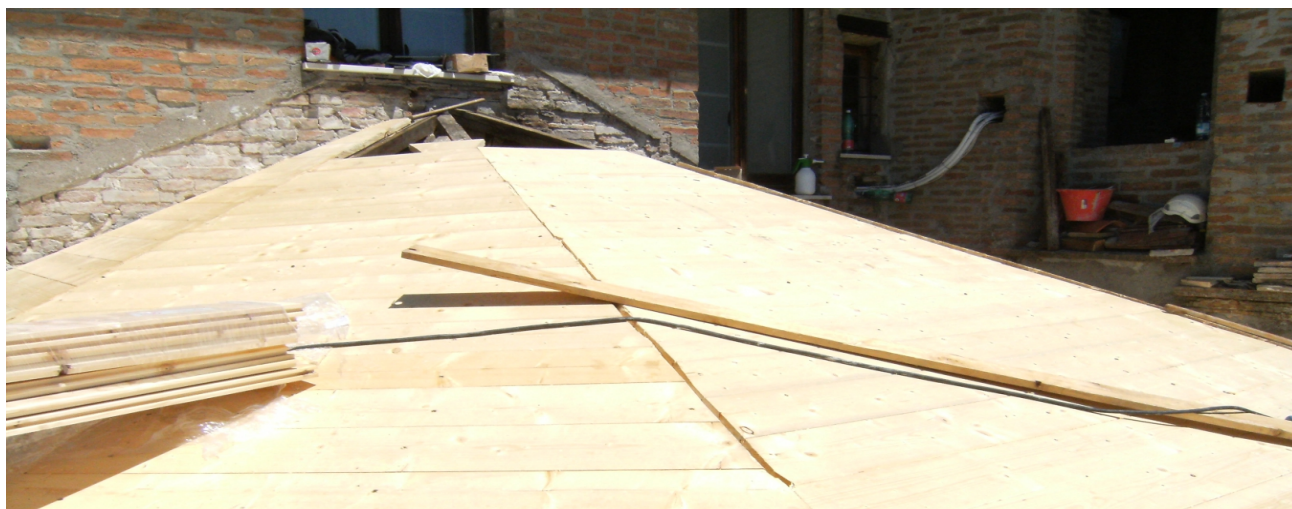
la struttura principale aveva sezioni idonee in quanto al di sopra è stato montato un tavolato in legno che ha ridotto notevolmente i carichi agenti sulla struttura

vista della struttura in legno completata, particolare dell'attacco orditura principale e secondaria con angolari in acciaio opportunamente sagomati
