## MASO ROMANI

sistemazione estetica funzionale quale  
sede d'eccellenza del MARZEMINO

# QUADERNI DEL CANTIERE

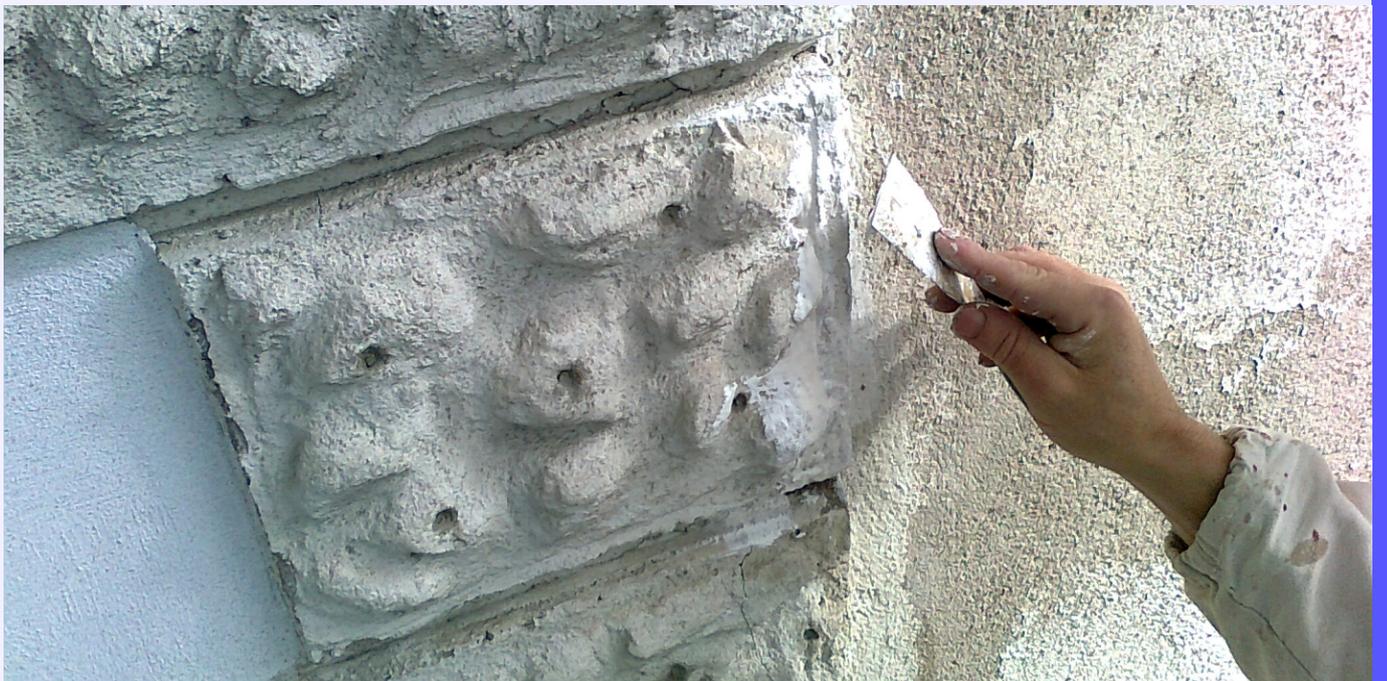
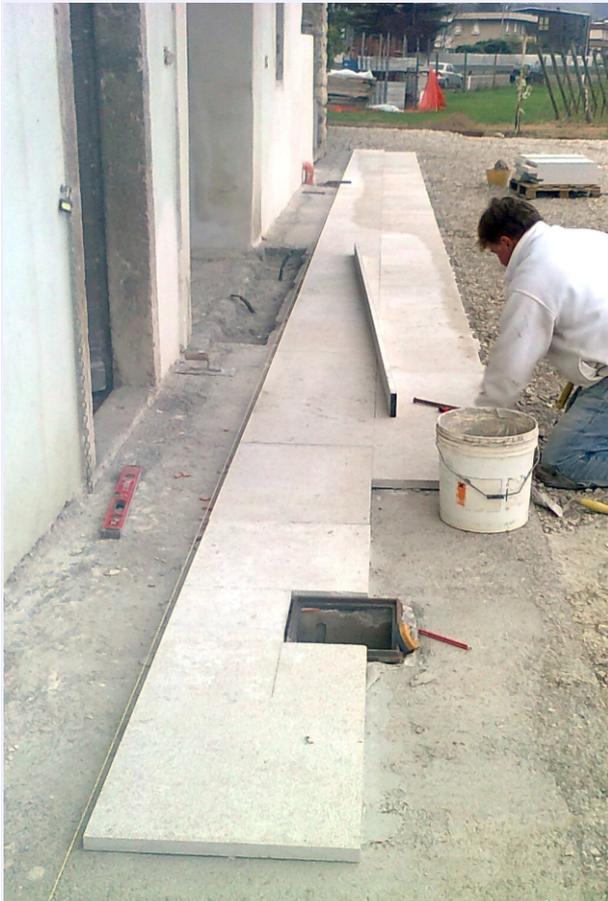
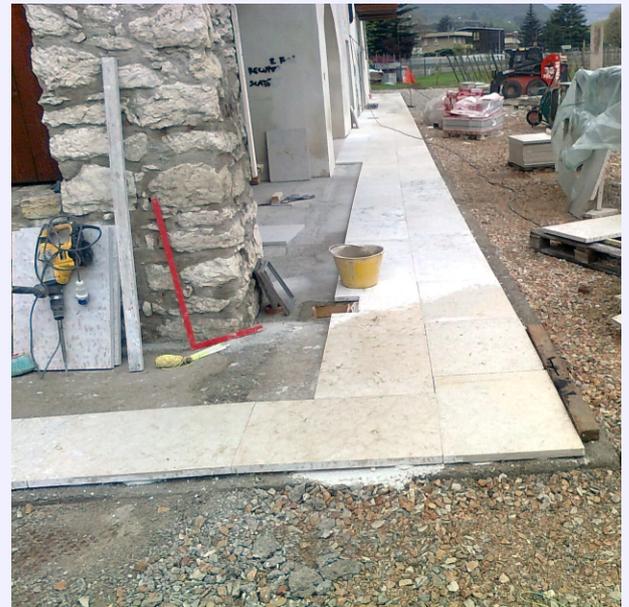
marciapiede in lastre fasi di montaggio

vista del marciapiede completato con i carter delle luci montati

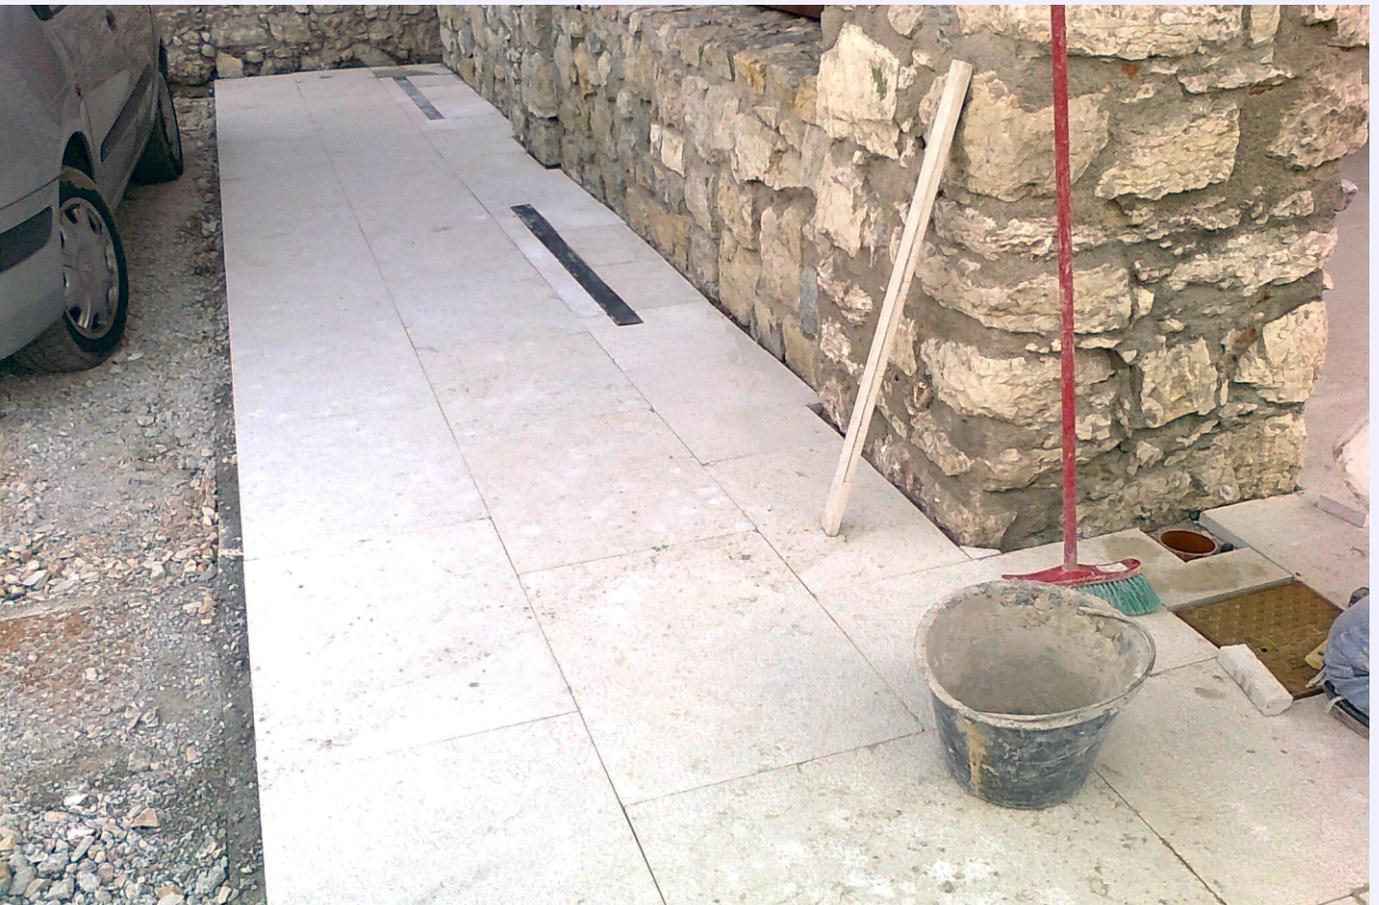
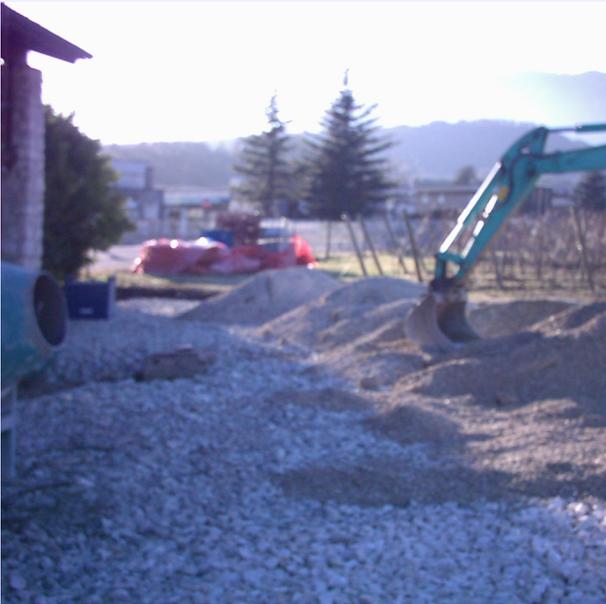
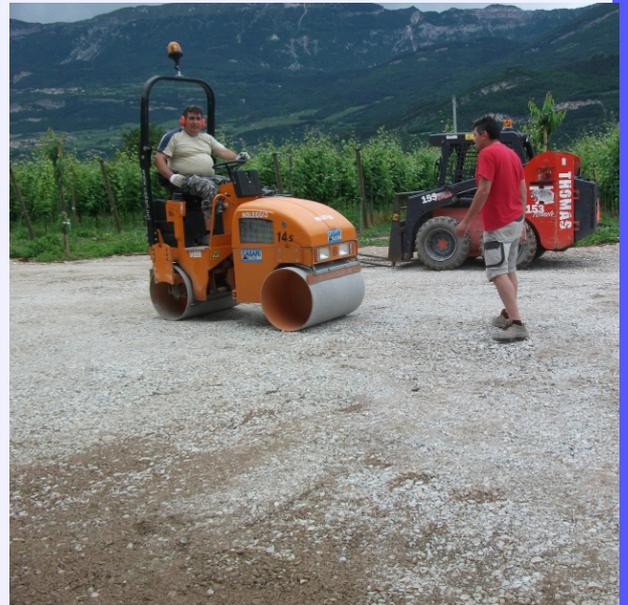
intervento di realizzazione del piazzala antistante il maso:

- 1) scavo del terreno agricolo presente
- 2) stesura di ghiaione
- 3) prima rullatura
- 4) montaggio del tavolto di contenimento
- 4) stesura di stabilizzato
- 5) seconda rullatura
- 6) stesura del ghiaino bianco

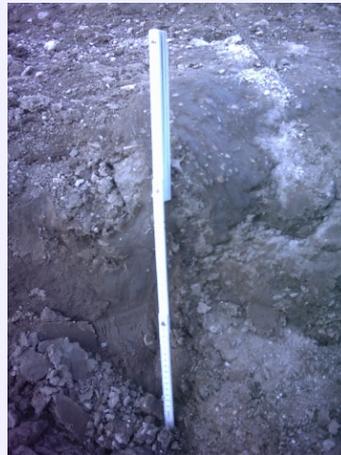
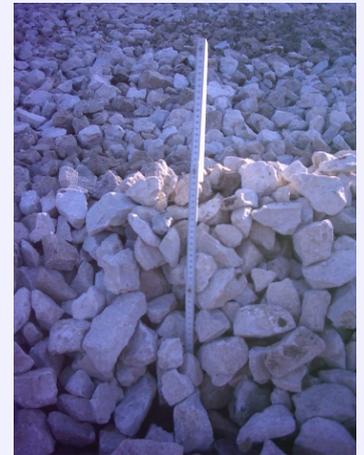
spessori di scavo e di ghiaione

strada di accesso in fase di lavorazione dopo la rullatura dello stabilizzato

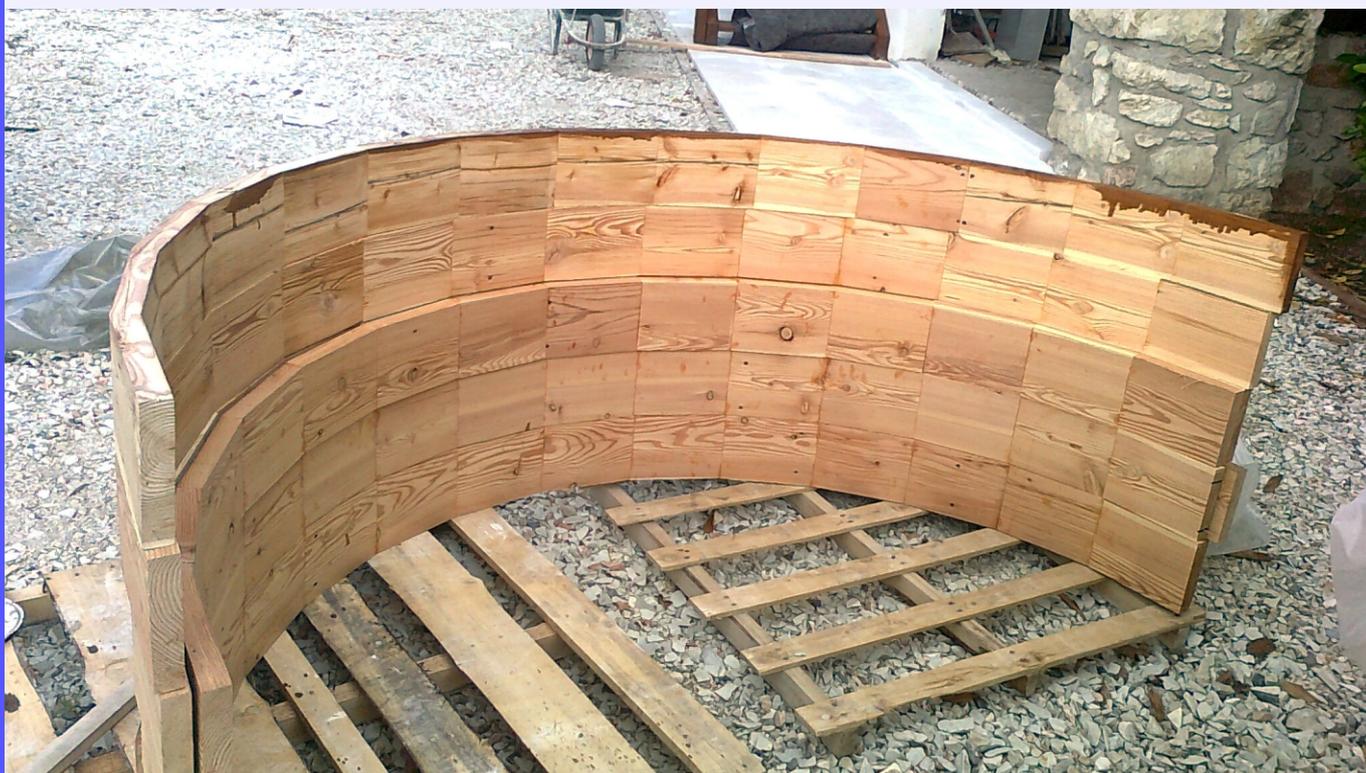
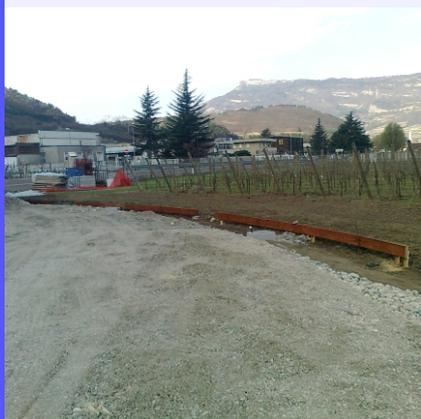
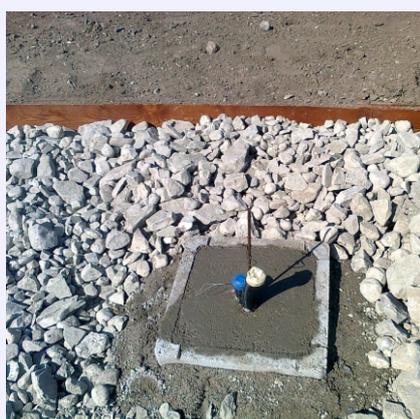
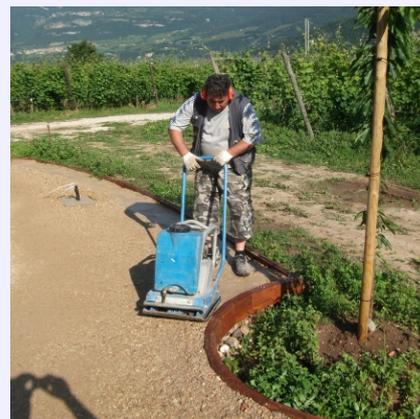
dettaglio degli elementi circolari (realizzati in falegnameria) da posizionarsi in corrispondenza delle nuove piantumazioni

vista delle fase lavorative, al fine di garantire una migliore costipazione del terreno a ridosso degli elementi circolari si è provveduto a rifinire la rullatura con la dama vibrante

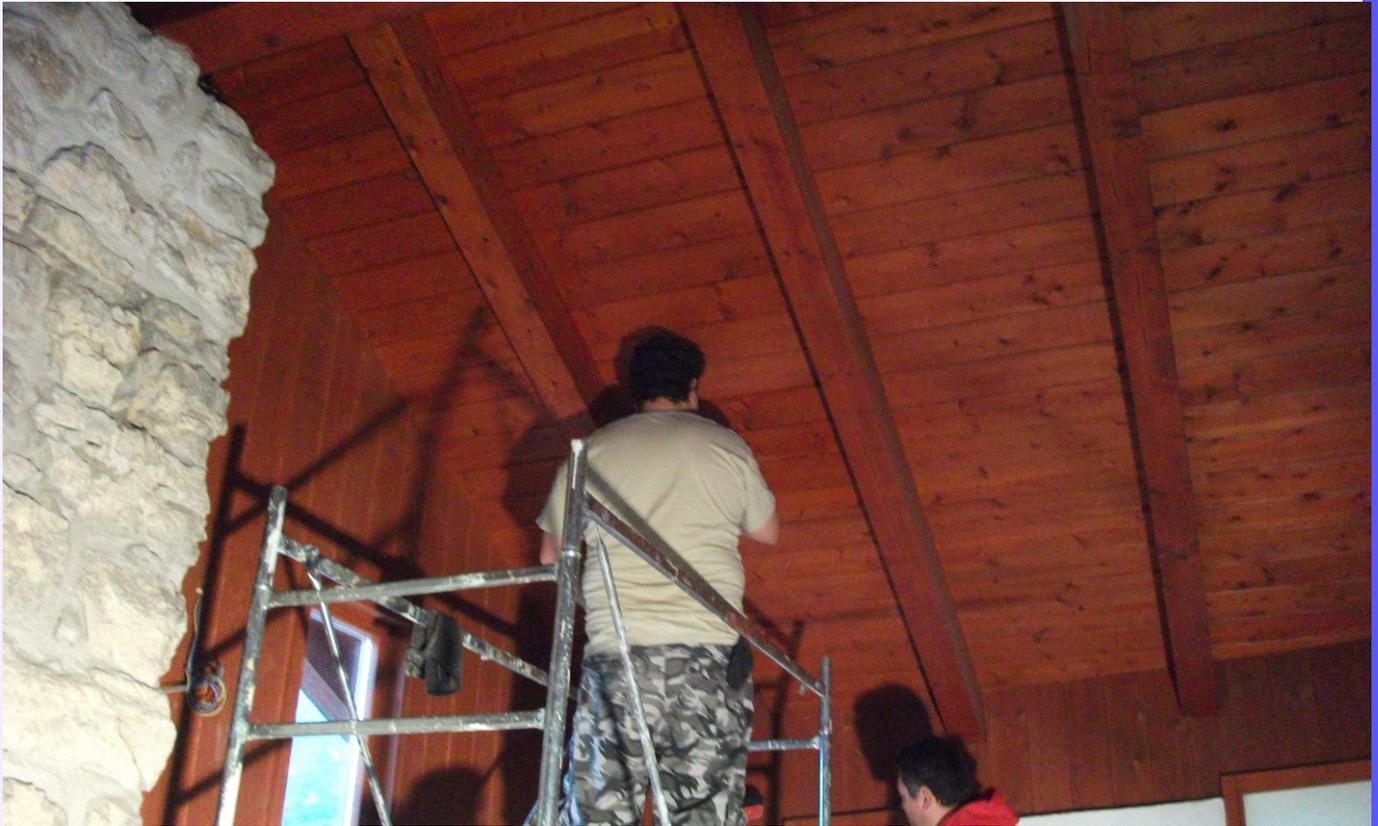
trattamenti decorativi degli elementi lignei al fine di rendere le strutture in legno sia nuove che vecchie omogenee

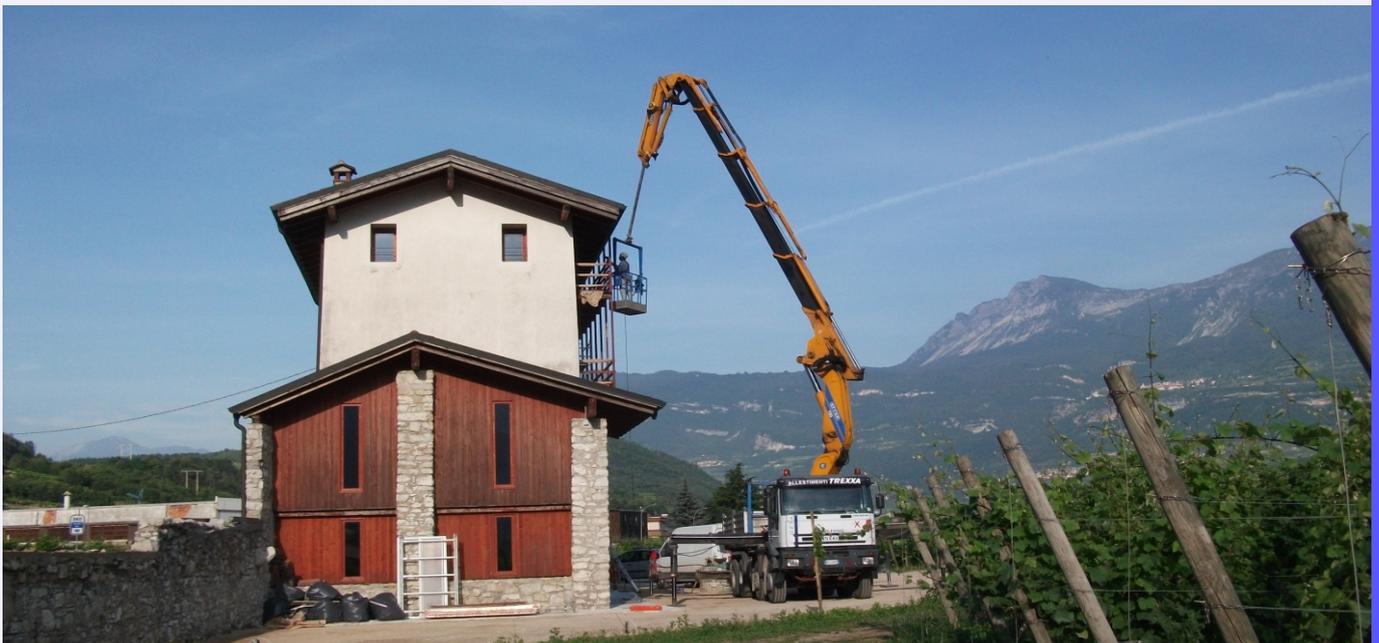
l'intervento ha interessato tutte le superfici anche quelle in quota .

le balaustrate dei terrazzi esistenti sono state smontate carteggiate sino al vivo del legno in quanto presentavano varie mani di prodotti non idonei trattate e successivamente rimontate in modo da poter ottenere un effetto cromatico unico

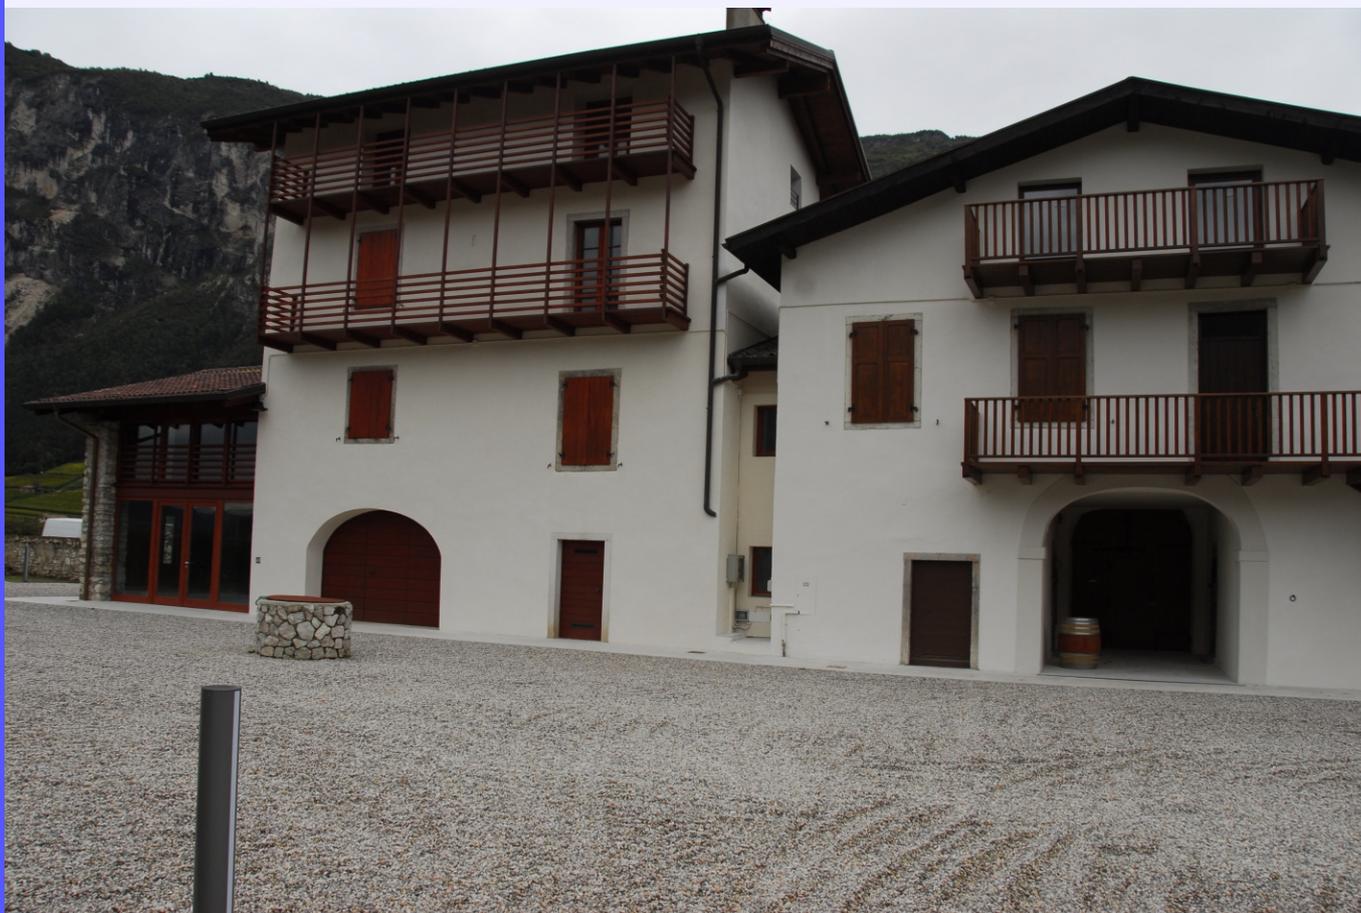
vista degli interventi  
completati

lo stacco tra elementi ligei  
nuovi e trattati non è visibile  
pur nel rispetto della  
conservazione degli elementi  
ormai storicizzati

uno solo dei due edifici è  
sottoposto a tutela ma  
non c'è stata differenza,  
entrambi sono stati trattati  
nel rispetto dei canoni del  
restauro più scrupoloso

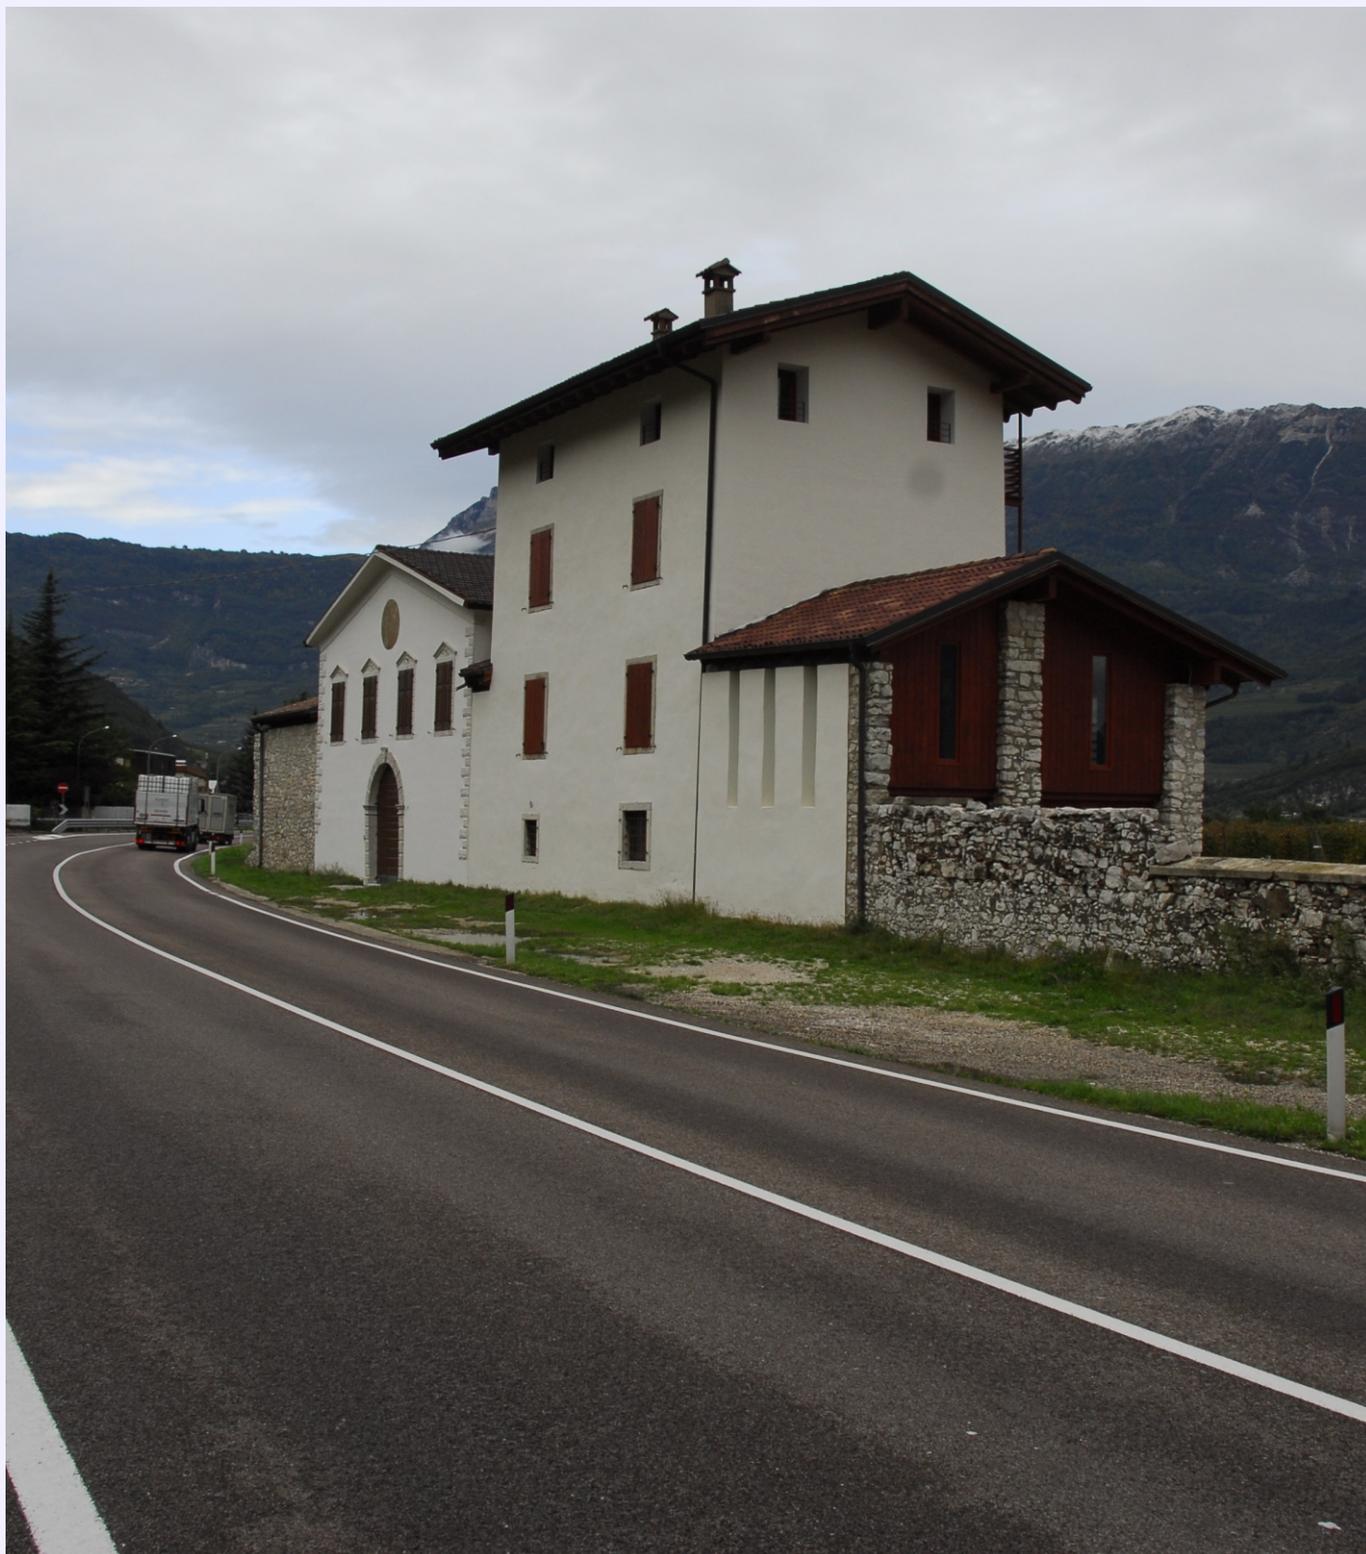
vista finale dell'intervento dal fronte strada
