SOPRINTENDENZA PER I BENI ARCHITETTONICI
ED ARTISTICI DELL'UMBRIA - PERUGIA

Progetto e Direzione dei Lavori

PALAZZO VITELLI SAN GIACOMO **Consolidamento strutturale** QUADERNI DEL CANTIERE

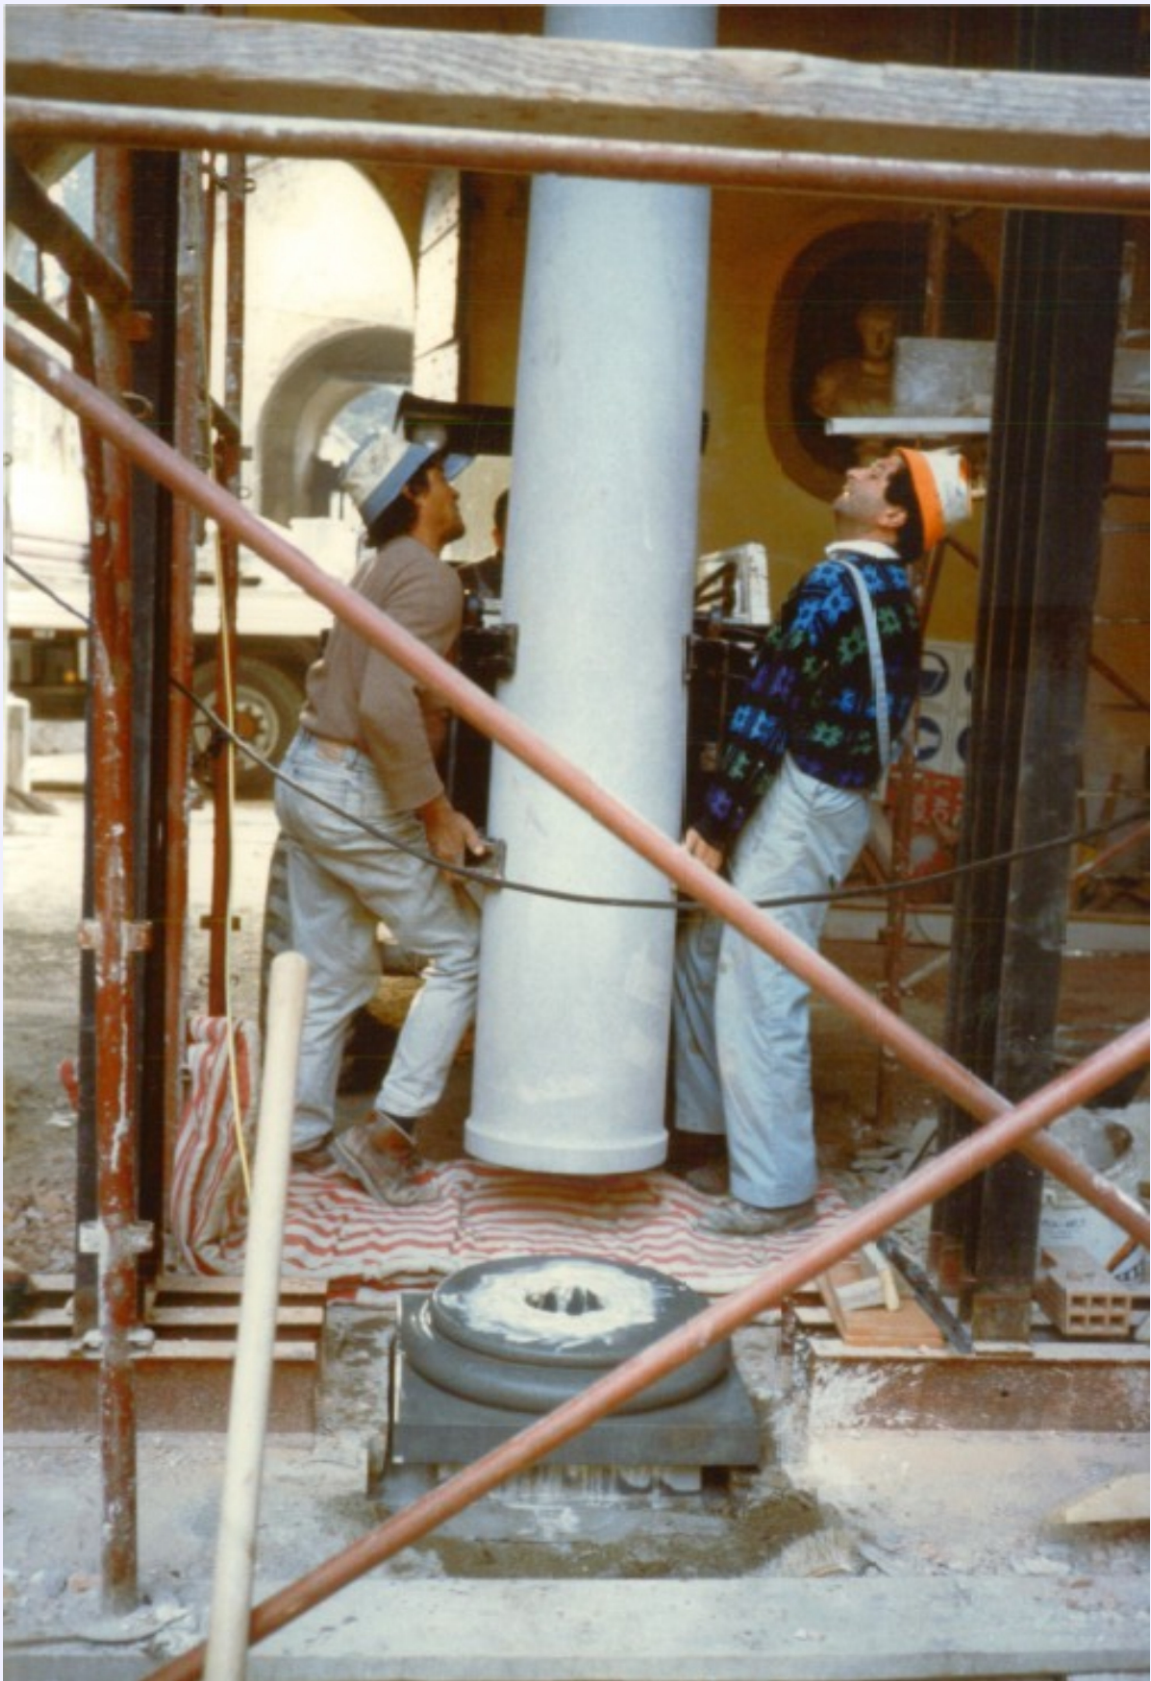
Palazzo Vitelli a San Giacomo è uno dei monumenti simbolo della città, a seguito del sisma del 1984 ha subito un intervento di consolidamento che ha interessato il colonnato a piano terra e le coperture. Il colonnato a piano terra era stato tamponato con delle pareti in mattoni, come opere di presidio fisse, dato che le colonne originali non erano più in grado di sostenere il carico dei 3 livelli sovrastanti.

I capitelli sono stati consolidati e carotati al fine di inserire una anima di acciaio all'interno. In fondazione sono stati realizzati dei micropali ed una nuova fondazione in cls armato. Su questo nuovo basamento si è ricominciato a riassembleare le nuove colonne in arenaria.

All'interno delle colonne è stata posta un'anima di acciaio che trasferisce il carico agente dalla parete al terreno.
