CITERNA

CHIESA DI SAN FRANCESCO

Lavoro di restauro ed
adeguamento impianti

QUADERNI DEL CANTIERE

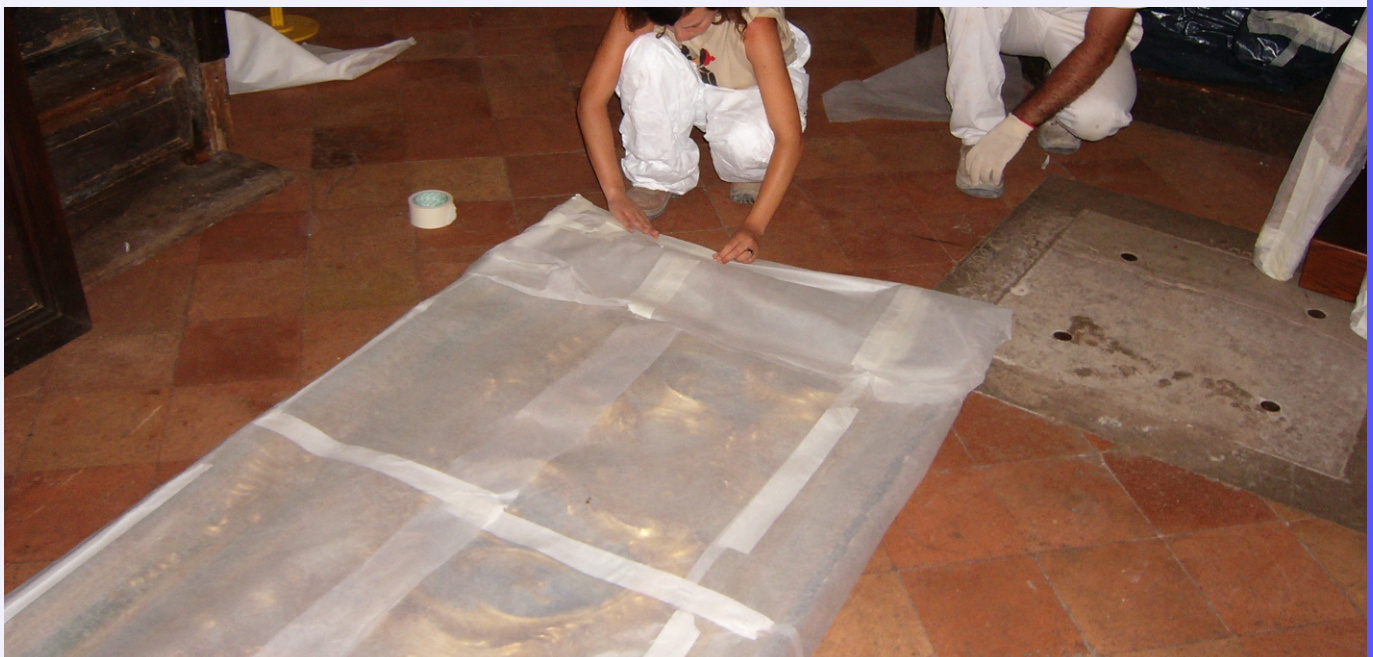
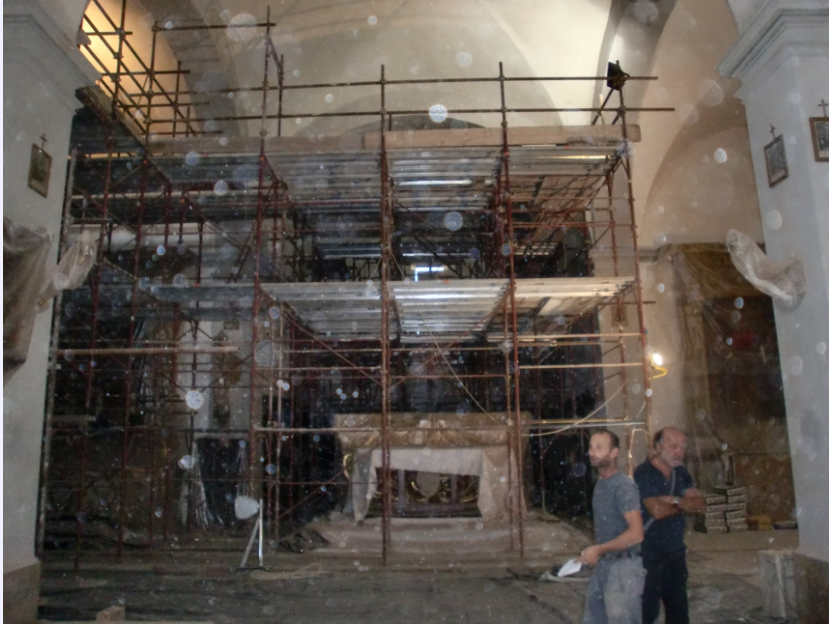
la ricchezza degli arredi della chiesa di San Francesco ha richiesto un'operazione preliminare di protezione di tutti gli arredi fissi e mobili. l'operazione ha richiesto il lavoro congiunti di restauratori e operai per i lavori di facchinaggio. gli arredi smontabili sono stati ricoverati in sacrestia previa spolveratura e protezione con carta giapponese.

alcuni fasi lavorative delle operazioni di protezione

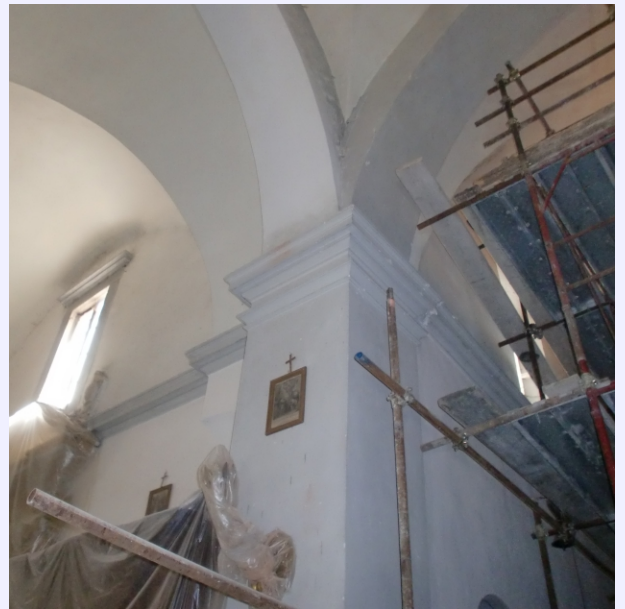
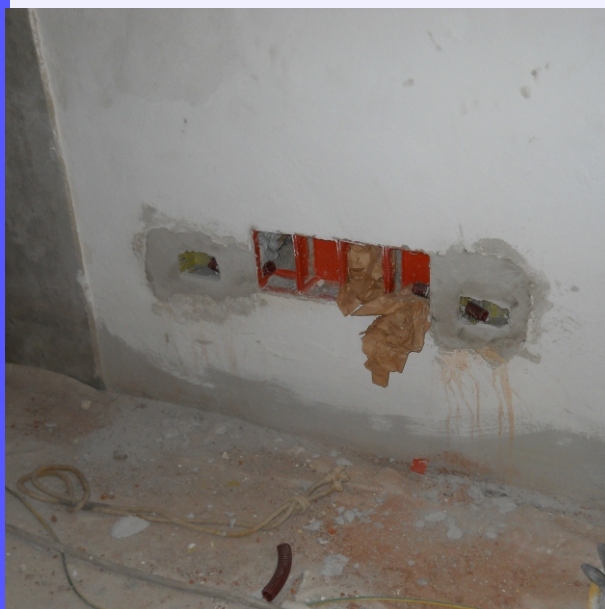
tinteggiatura interna della chiesa è stata effettuata previa rimozione delle vecchie pitture.
operazione preliminare all'intervento è stata una campagna di saggi di scopritura che non ha dato risultati, non sono state ritrovate decorazioni.
sulla cantoria dell'organo dopo i saggi sono emerse interessanti decorazioni che sono state messe in luce.

tinteggiatura delle pareti vista del cantiere durante le lavorazioni

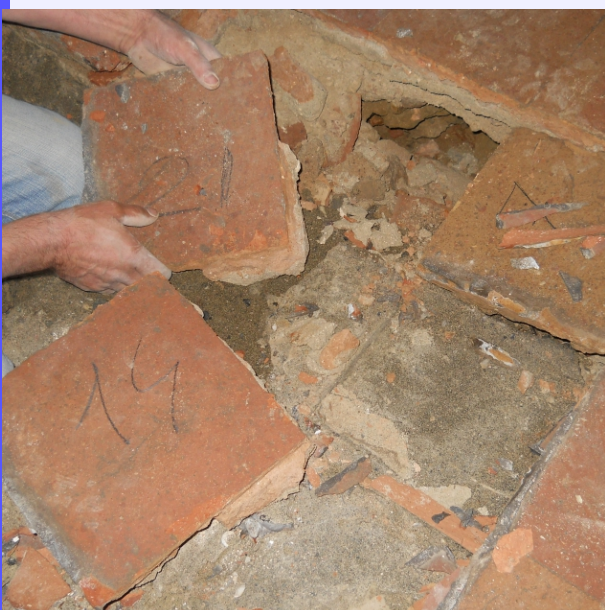
l'impianto termico è stato realizzato con elementi radianti posti sul cornicione che riescono a mitigare il clima interno. nell'intervento sono stati inseriti alcuni lavori complementari, ma altrettanto importanti:

- architrovatura della porta della sacrestia con architrave in legno estetico
- restauro del pavimento nelle zone con alto degrado
