**EDIFICIO CENTRO STORICO**

particella 88 -89 -90 foglio 5

messa in sicurezza

# QUADERNI DEL CANTIERE

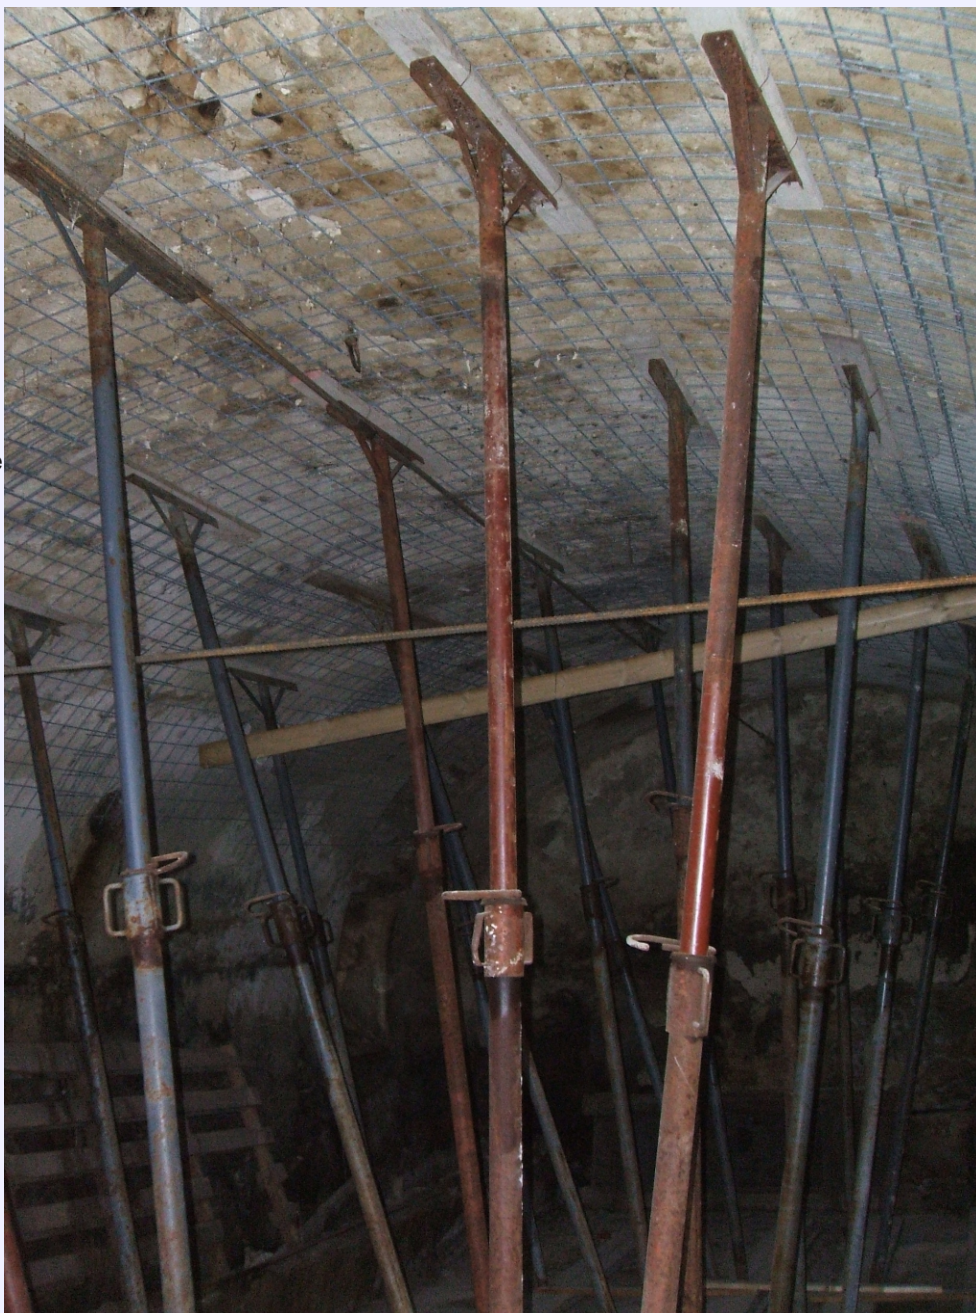
Intervento completato

sopra vista dell'intervento completato  
le strutture in acciaio sono state tutte imbullonate, questo  
ha la duplice funzione:

- a) consente il recupero dei profilati una volta che  
l'intervento di consolidamento sia avviato
- b) le saldature in cantiere non riescono a garantire la  
stessa tenuta dei collegamenti effettuati con i bulloni

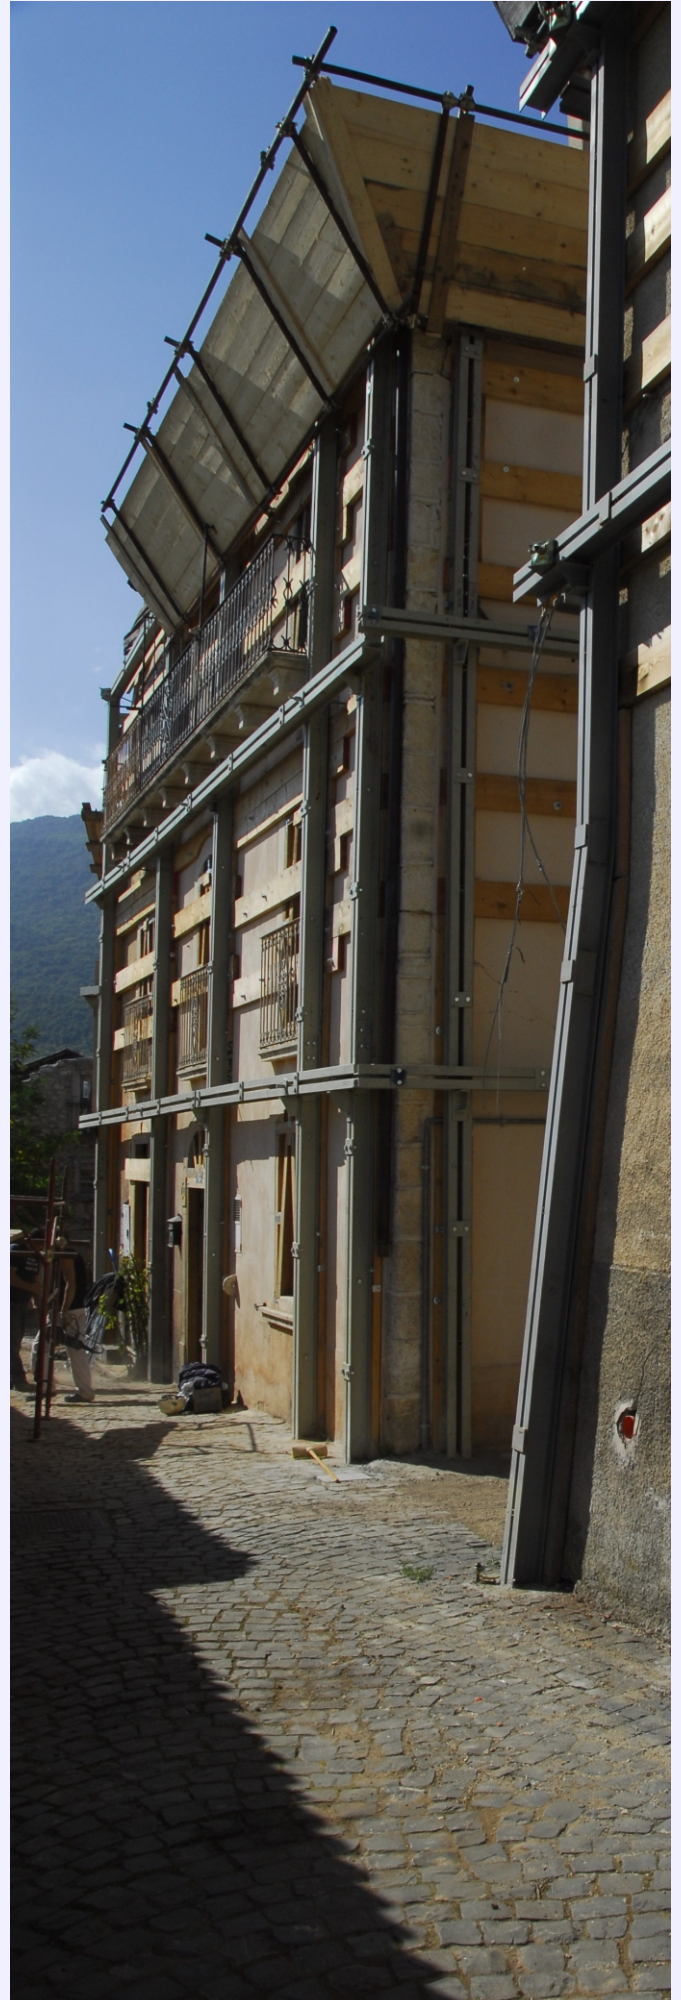
prima e dopo l'intervento  
molta attenzione è stata posta anche all'applicazione  
dei ripartitori in legno a ridosso delle murature, gli  
elementi in legno sono il ripartitore delle forze che il  
presidio metallico opera  
i collegamenti trasversali tra i profili sono stati  
realizzate con barre in Dywidag con piastre di  
ripartizione
