**SAN MARINO
CHIESA DI SAN FRANCESCO**

QUADERNI DEL CANTIERE

RESTAURO E CONSOLIDAMENTO
COPERTURE E FACCIATE

Interventi di conservazione alle strutture del coperto ed alle facciate della chiesa monumentale di San Francesco nella Repubblica di San Marino

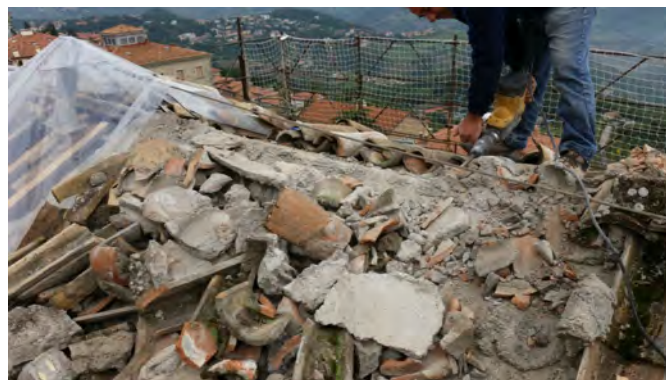
- 1) Alla rimozione della soletta in calcestruzzo senza intaccare il sottostante pianellato. Quest'operazione ha permesso una notevole riduzione dei carichi, la soletta aveva uno spessore dai 5 agli 8 centimetri, solo peso per la struttura senza nessuna funzione strutturale in quanto mancante della connessione alla sottostante struttura.
- 2) Alla sostituzione degli elementi ammalorati in legno della piccola orditura e degli arcarecci. In corrispondenza della prima campata della navata centrale lo stato di faticenza delle strutture lignee era molto avanzato delle strutture lignee che ha richiesto uno smontaggio totale del pianellato la sostituzione degli arcarecci e della

piccola orditura.

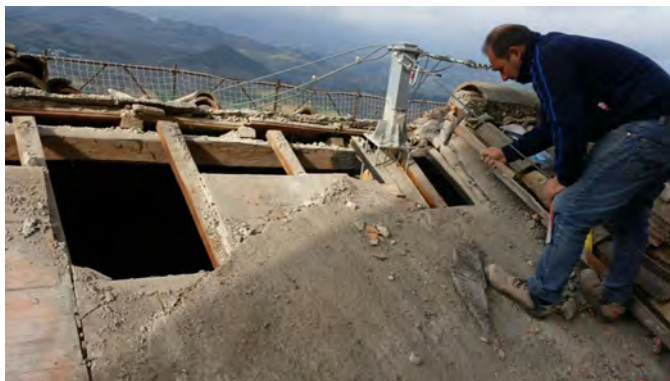
- 3) Al consolidamento delle capriate in legno con l'uso dei cavi d'acciaio. Questi hanno consentito di aumentare la capacità portante dei puntoni pur mantenendo gli elementi lignei originali. Un appoggio è stato bonificato ricostruendo l'appoggio con betoncino epossostruendo ed inserendo profili in acciaio in aderenza alla trave.
- 4) Il montaggio di tavolato in legno di abete collegato

con viti alle sottostanti strutture, posizionato sopra il pianellato. Il tavolato e' stato collegato ai travicelli con viti mordenti in ragione di 4/5 a mq, le viti avevano la doppia funzione di ricollegare la piccola orditura riducendone la freccia e dare una tenuta nel senso del piano di falda. In corrispondenza degli arcarecci sono state poste in opera viti più lunghe in modo da conferire

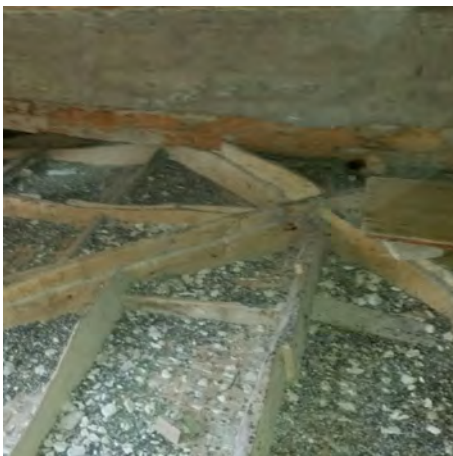
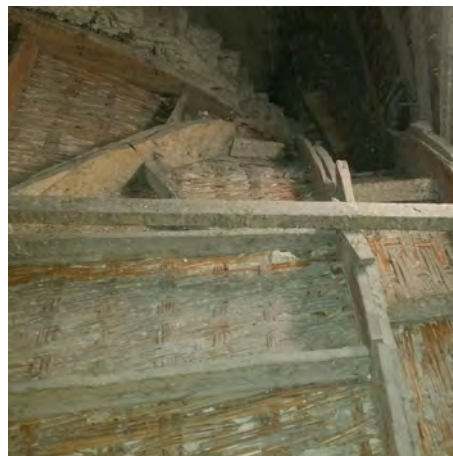
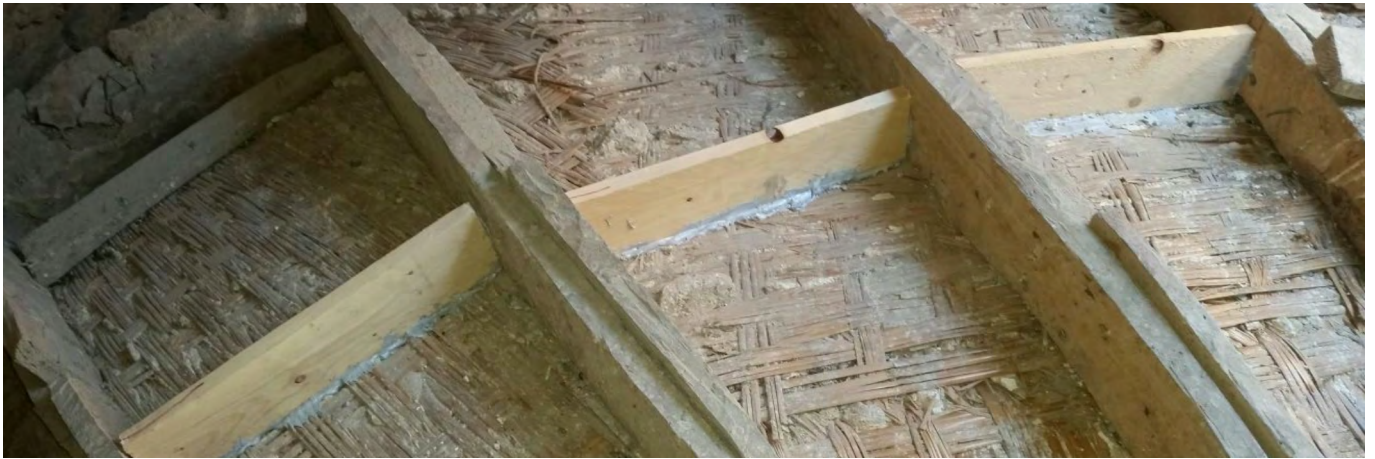
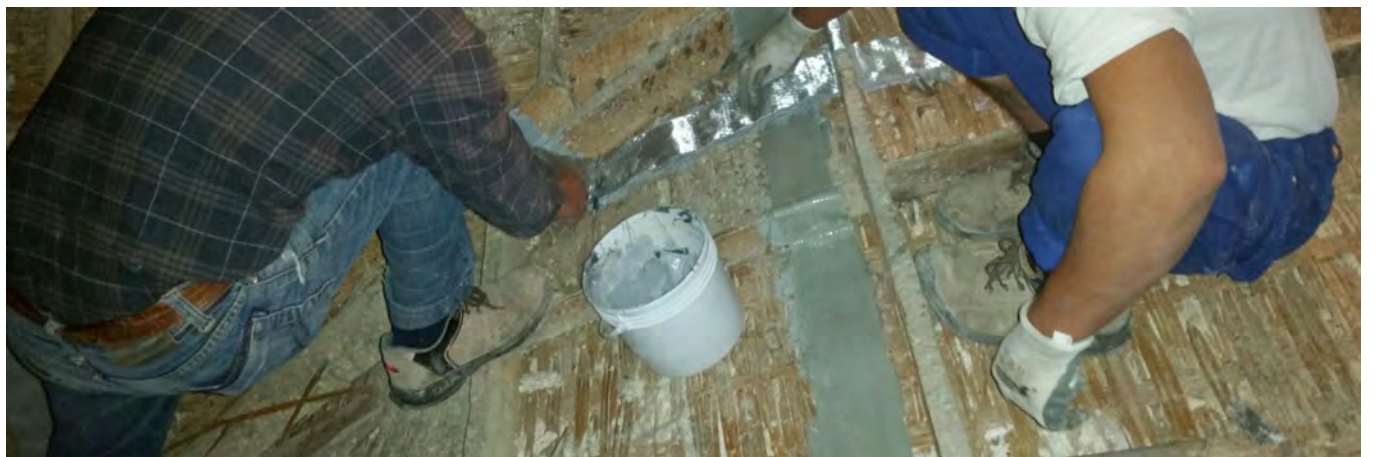
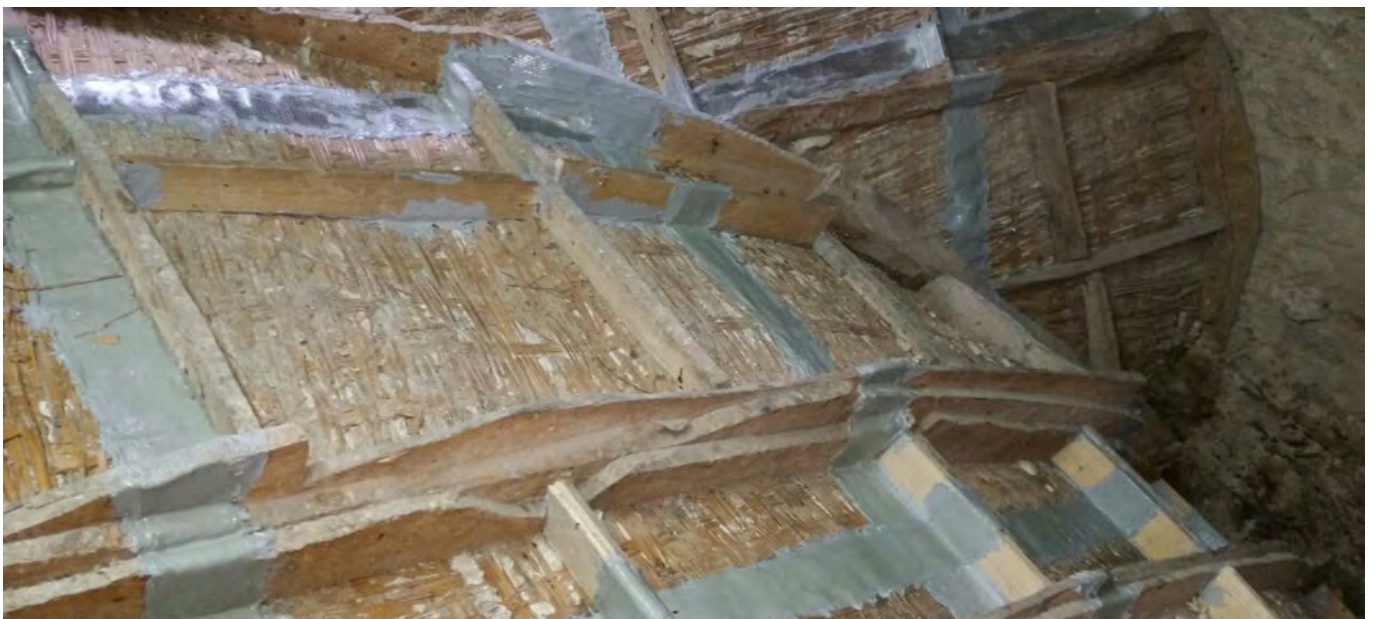
- 3) applicazione di nastri monodirezionali in fibra di vetro

secondo la linea generatrice della volta.
L'applicazione dei nastri ha avuto lo scopo di migliorare la connessione tra le strutture lignee e la stuoia, ripartendo l'azione su più superficie.
La percentuale di copertura è stata minima in quanto si sono utilizzati nastri di larghezza 10 cm questo per garantire la stessa traspirabilità della volta
La tecnica di applicazione è stata quella del fresco su fresco:

- a) applicazione a spatola di resina epossidica in pasta per evitare percolazioni all'intradosso
- b) applicazione a pennello di resina

- c) posa del nastro in fibra di vetro utilizzando il frangibolle per garantire continuità di applicazione
- d) impregnazione del nastro con resina epossidica fluida

questa tecnica garantisce la monoliticità del nastro e permette una azione sia a trazione che a scorrimento utilizzando l'adesione della resina alla superficie

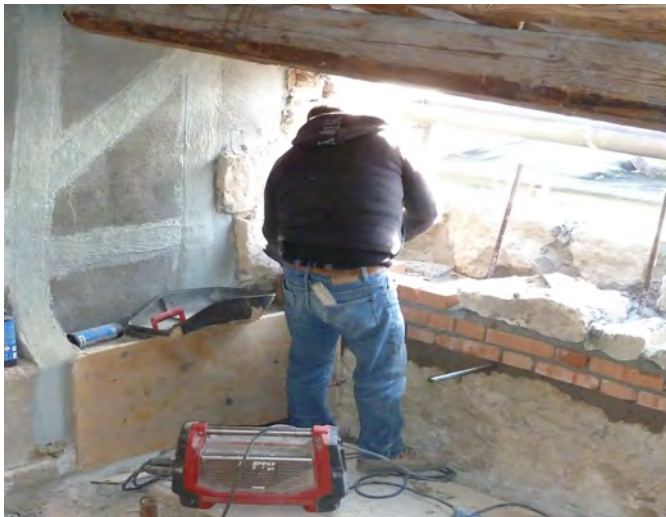
- a. Realizzazione delle perforazioni in ragione di 4/5 a mq

- b. Inserimento dei nastri in fibra di vetro ed iniezione della parte all'interno della muratura in modo da realizzare la sfioccatura
- c. Posa della rete in FRP
- d. Impregnazione del fiocco con resina epossidica, la realizzazione di questo sistema consente di ridurre notevolmente gli spessori del sistema rete muro

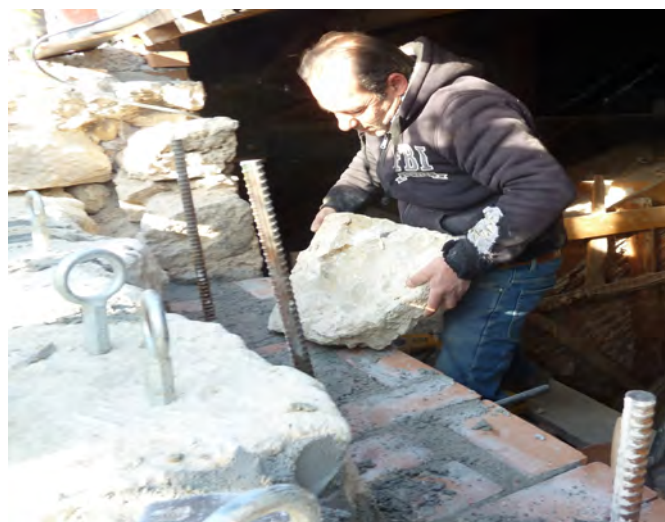
Gli spigoli sono stati tutti arrotondati in modo da evitare l'azione tagliente sulla fibra. In corrispondenza del cordolo metallico è stata applicata una pezza in

intonaco di finitura sull'esterno

6. Realizzazione d'intonaco a base di calce esterno di finitura

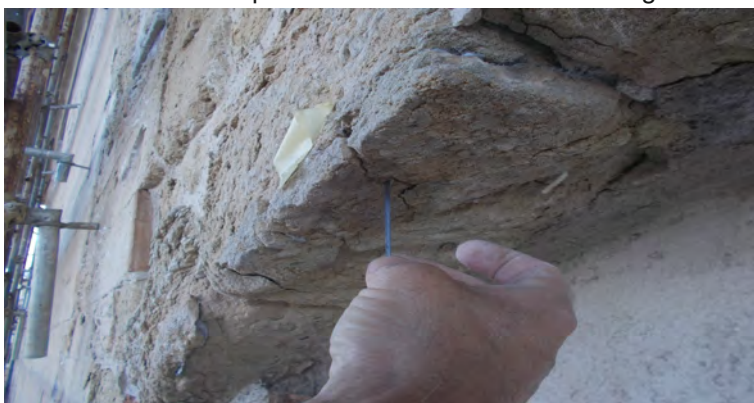
fibra di vetro prima dell'applicazione del carbonio per isolare il carbonio dal metallo.

5. Applicazione delle fibra di carbonio con la tecnica del fresco su fresco
 - a. Applicazione di primer epossidico
 - b. Stesura di nastri in carbonio passaggio con frangibolle in modo da garantire la continuità strutturale nel nastro senza discontinuità
 - c. Impregnazione del nastro con resina epossidica fluida
 - d. Spolveratura con sabbia silicea della superficie per rendere la superficie scabra per il successivo

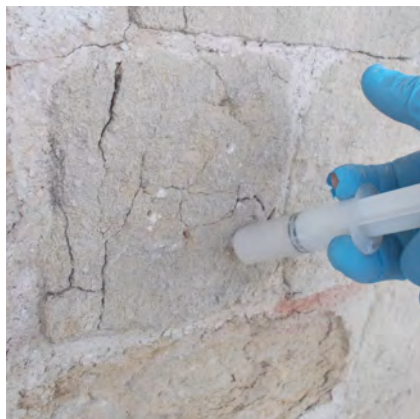
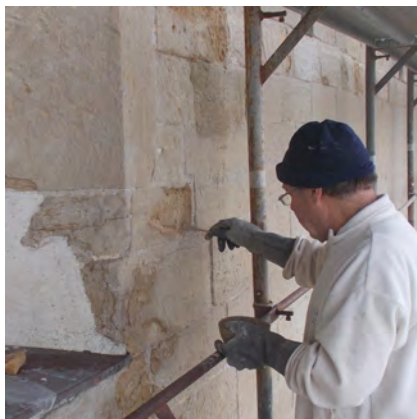
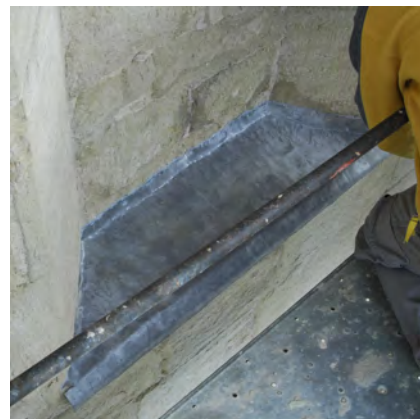
ponticelli in Paraloid b72 applicati a siringa questo per evitare perdite della matrice lapidea costituente la facciata

3. Lavaggio con acqua a pressione controllata per rimuovere le parti di depositi incoerenti ancora presente
4. Applicazione di prodotto biocida a base di Sali quaternari di ammonio applicati in 3 cicli di pulizia. L'applicazione è stata accompagnata da una blanda spazzolatura con spazzolini morbidi, in moda rimuovere tutti gli attacchi biologici anche particolarmente tenaci, in situazioni particolari il tutto è stato accompagnato da un intervento a bisturi.
