CHIESA DI SANTA MARIA MADDDALENA
Castiglione del Lago (PG)
superfici decorate interne

QUADERNI DEL CANTIERE

C.E.S.A.
conservazione beni culturali
impresa esecutrice

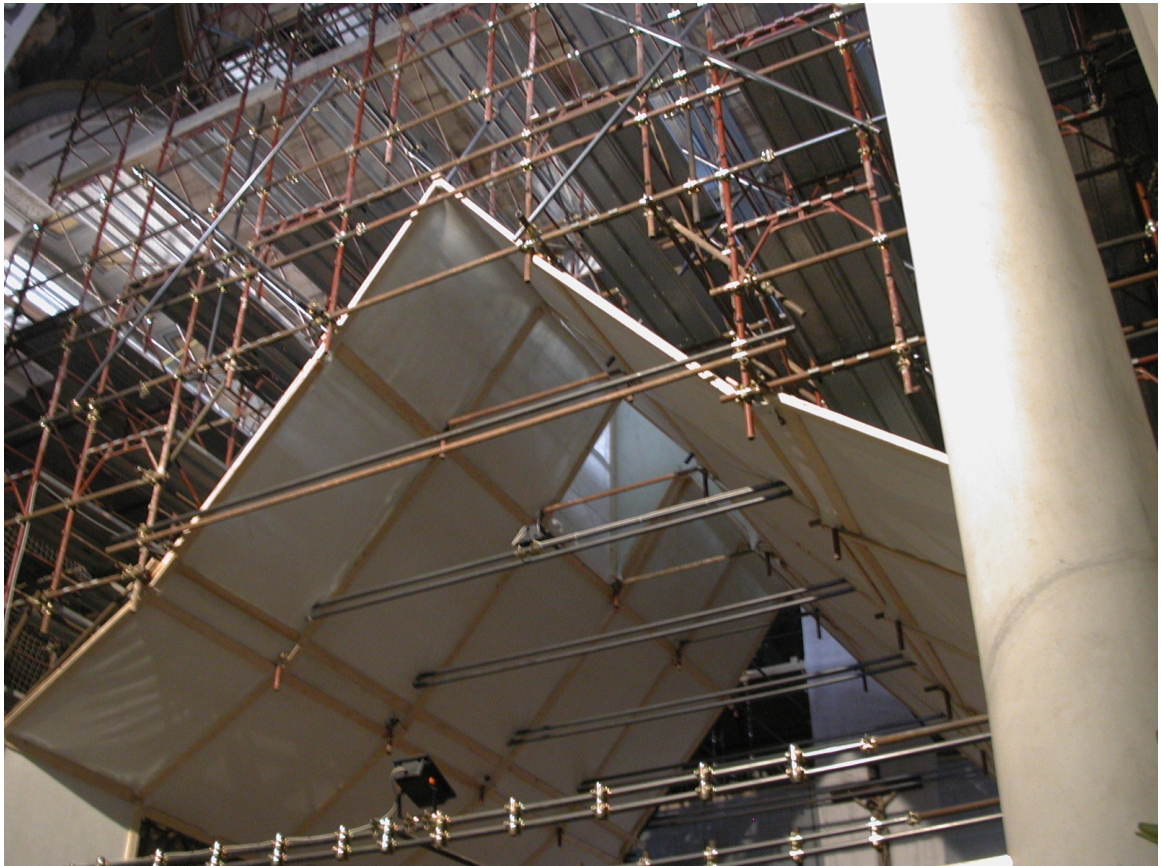
ponteggio interno vista della struttura in corrispondenza dell'altare per consentire anche durante i lavori la fruibilità della chiesa (h max 31 mt trave lung 8 mt)

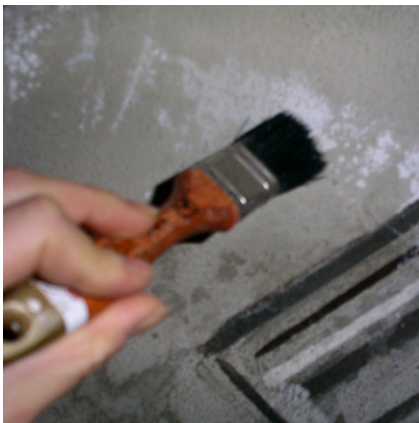
spolveratura

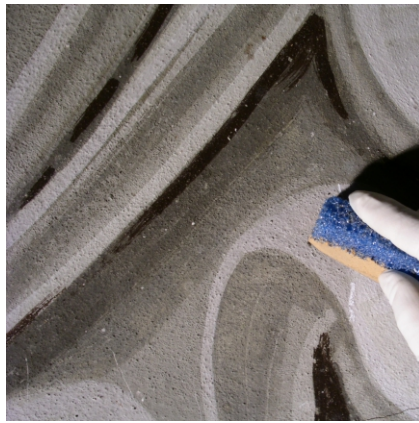
pulitura con whishab

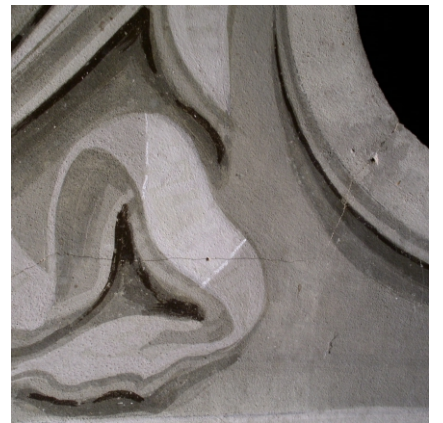
dopo la pulitura

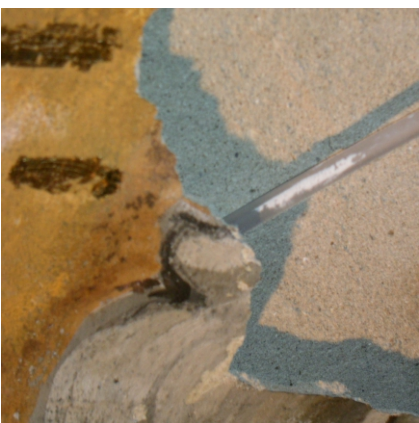
ritocco

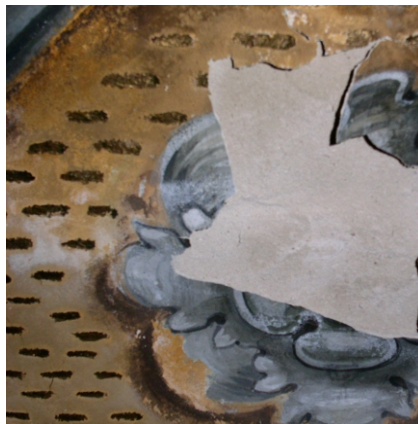
riprese delle lacune

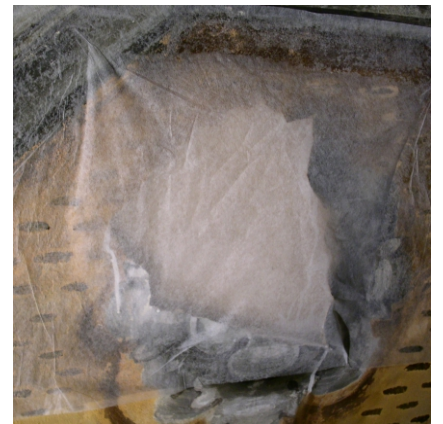
velinatura

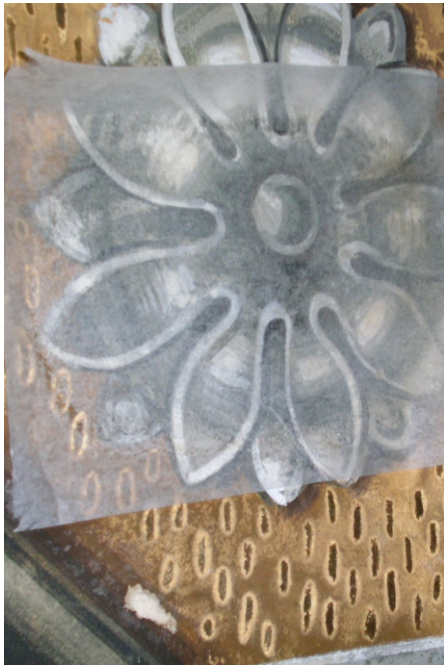
*consolidamento degli
intonaci previa velinatura
e successiva iniezione con
pressione manuale localizzata
per consentire la riadesione*

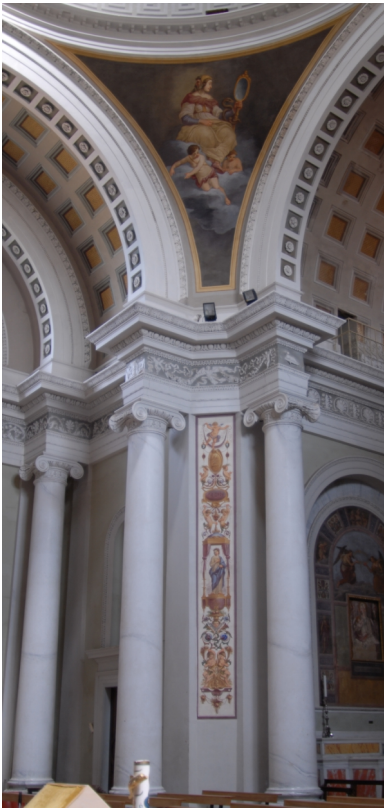
interno a restauro completato
